# RELATÓRIO TÉCNICO

**Dragagem e retirada de detritos da área das bombas no  
Poço de Sucção da Elevatória de Alto recalque em  
Cobilândia, Vila Velha, ES - CESAN.**

**CONTRATANTE: CESAN  
DATA DE EXECUÇÃO: AGOSTO DE 2012  
CIDADE: VITÓRIA - ES  
VISIBILIDADE: NULA**

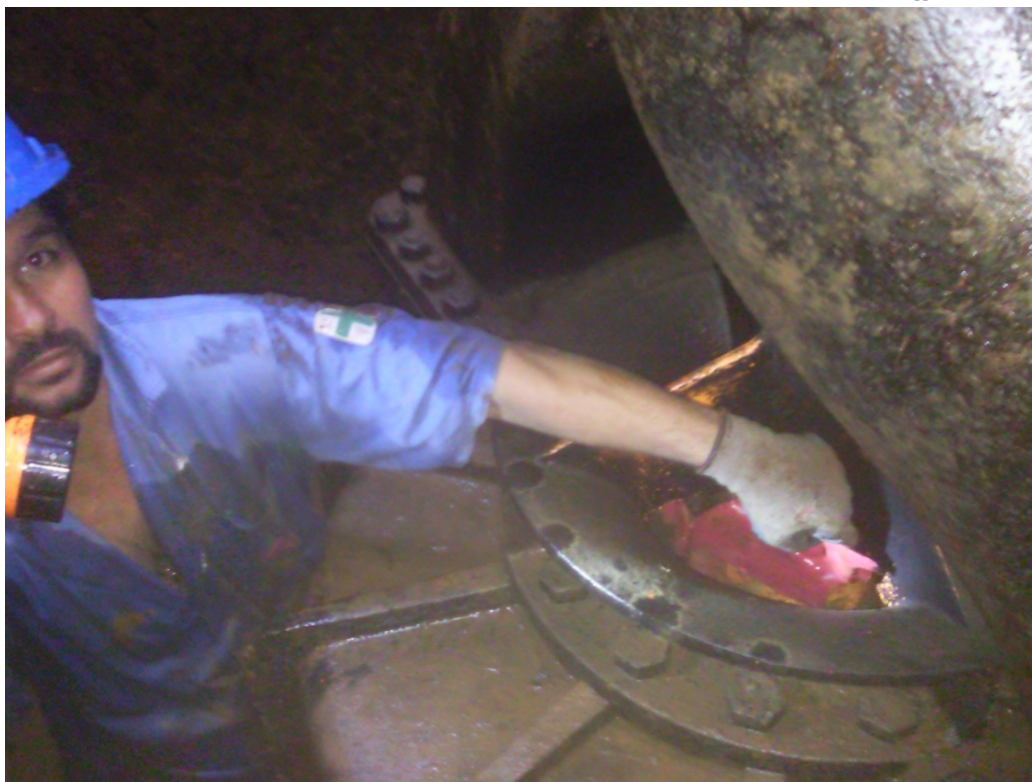
Fig. 2 retirada de detritos no crivo das bombas de sucção da elevatória

Foram retirado todo o sedimento encontrado na galeria, câmaras dos poços de sucção e zona de descarga ou zona morta. Foram retirados todos os detritos (rochas, borrachas, plásticos, madeiras) de grande tamanho da área e do crivo das bombas do poços de sucção.

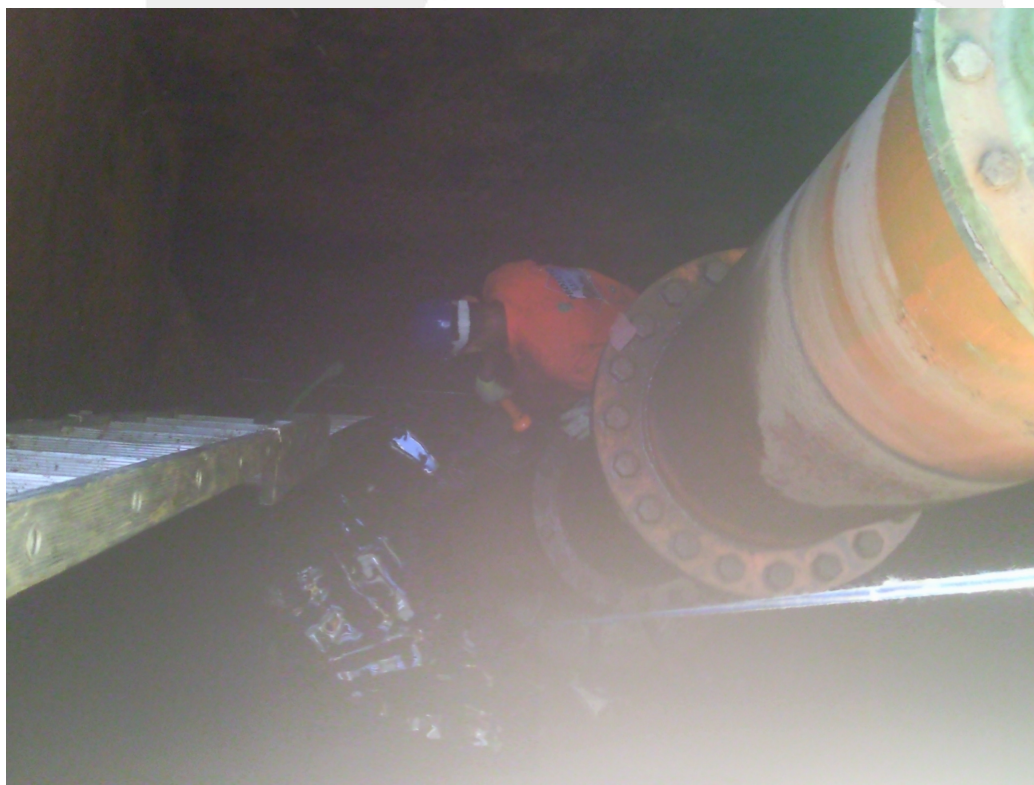
Fig. 3 trabalhadores vistoriando e retirando detritos na área das bombas.

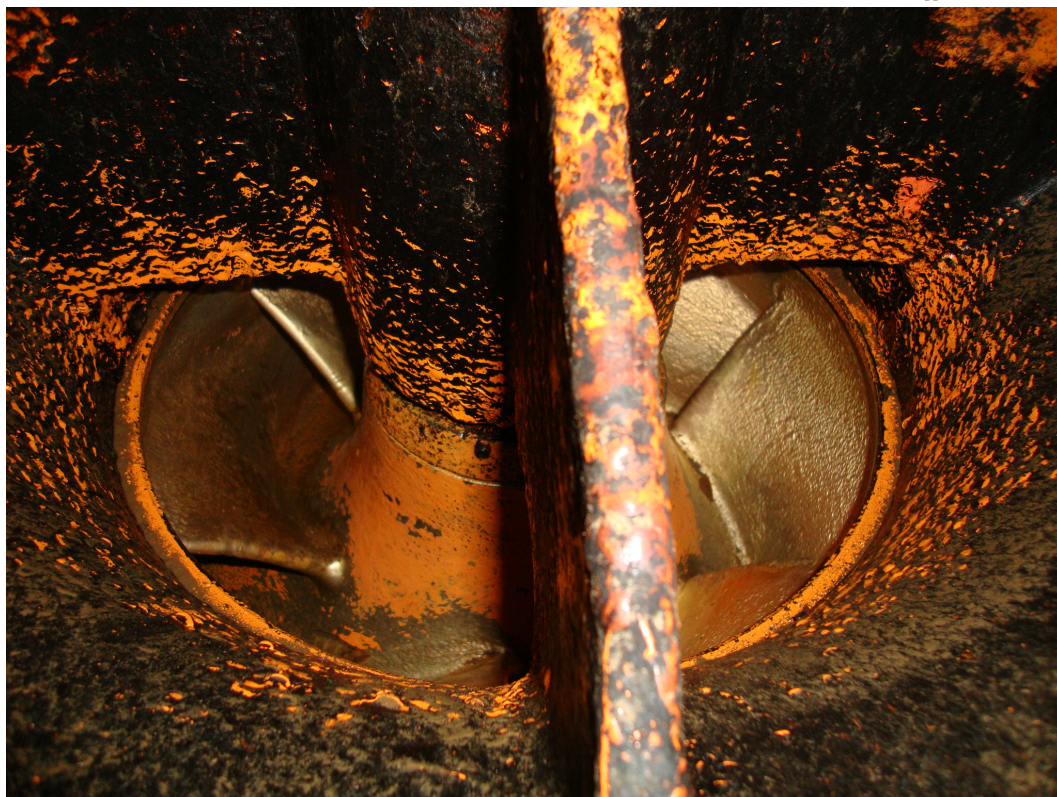
Fig. 4 crivo da bomba limpo após retirada de detritos.

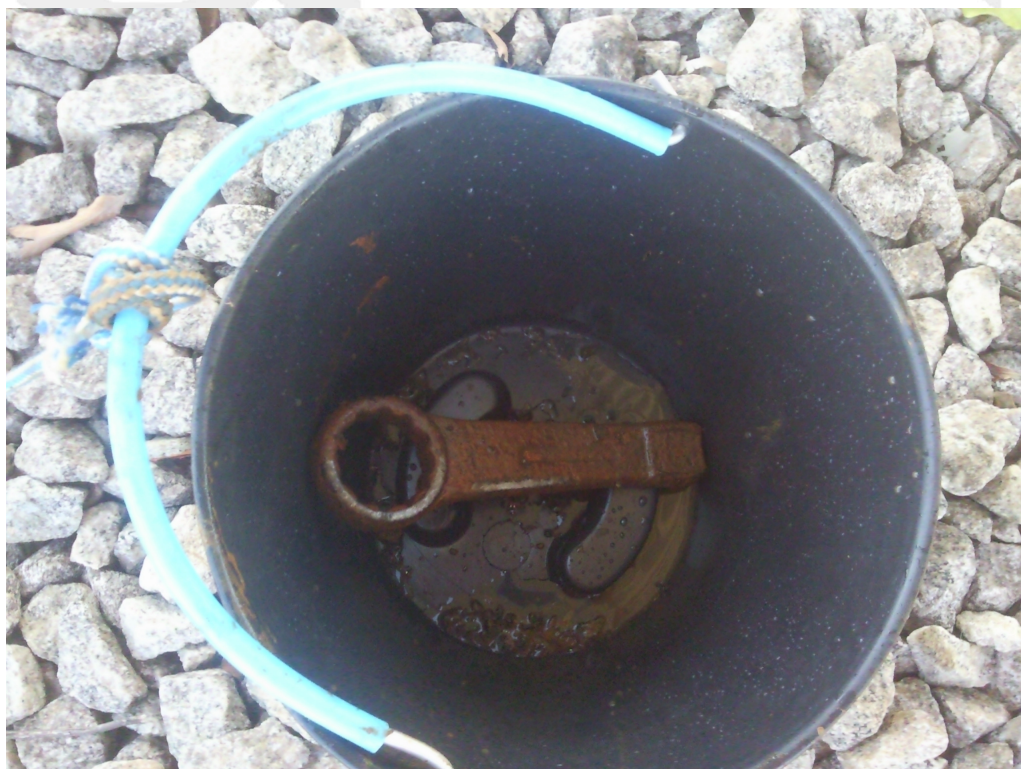
Fig. 5 Ferramenta removida da área das bombas.

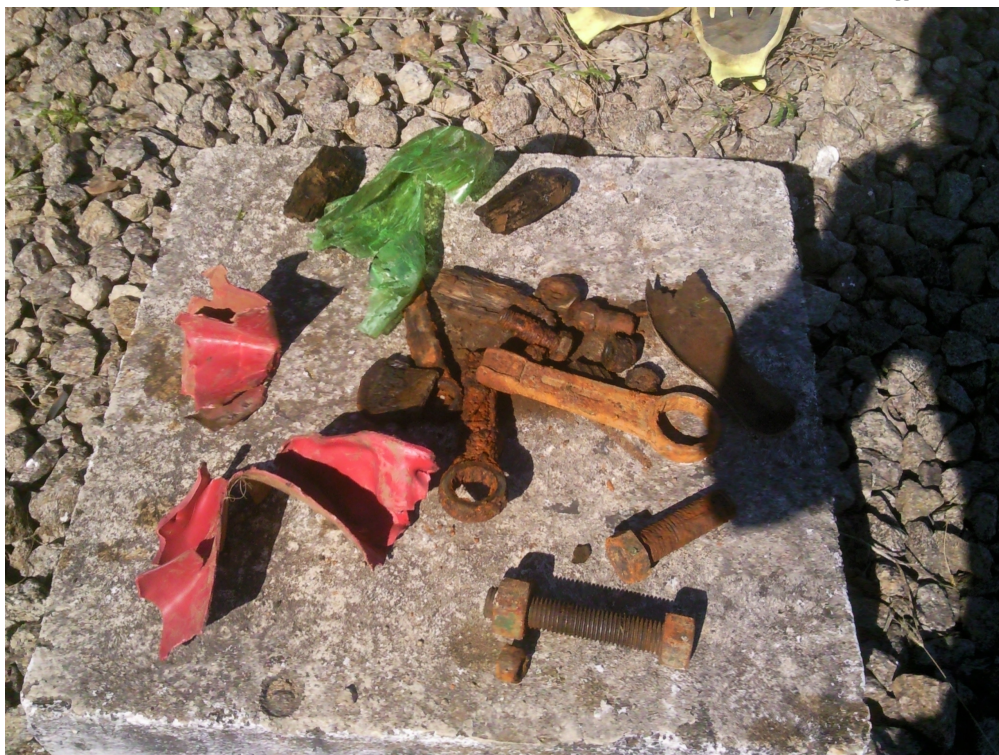
Fig. 6 Alguns detritos encontrados no crivo das bombas e ferramentas encontradas nos poços de sucção.

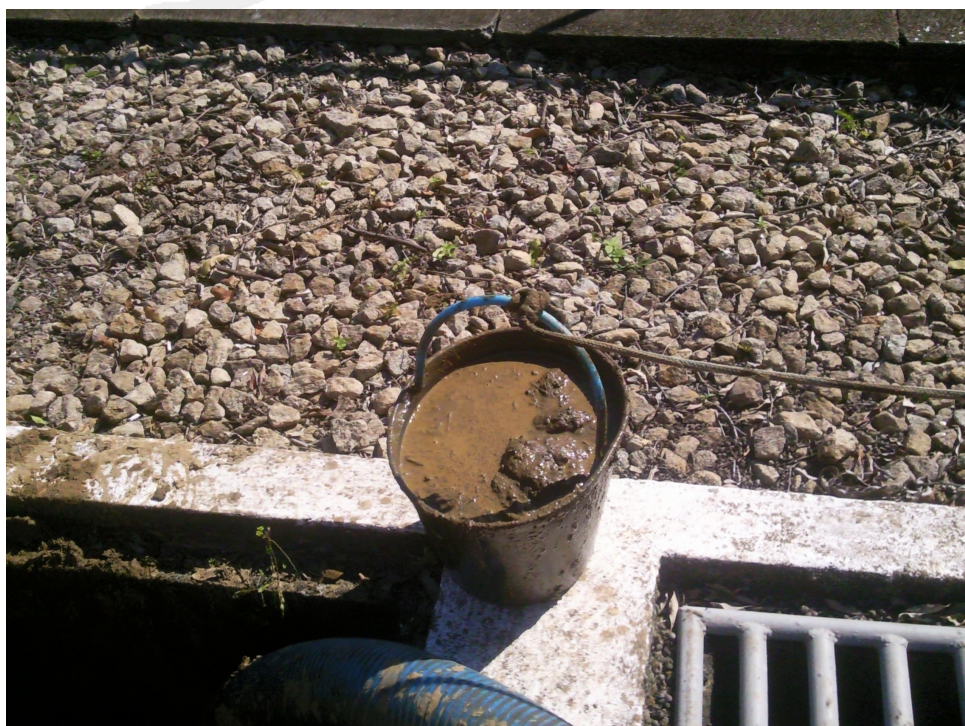
Fig. 7- Lama retirada num dos poços de sucção.

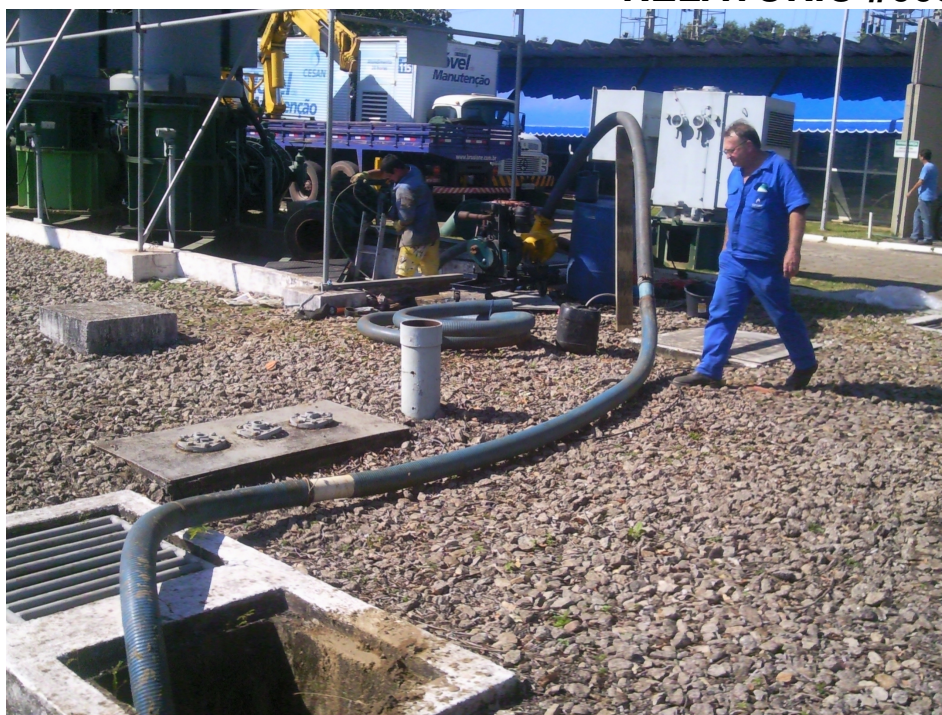
Fig. 8 DRAGAGEM NUM DOS POÇOS DE SUCCÃO .

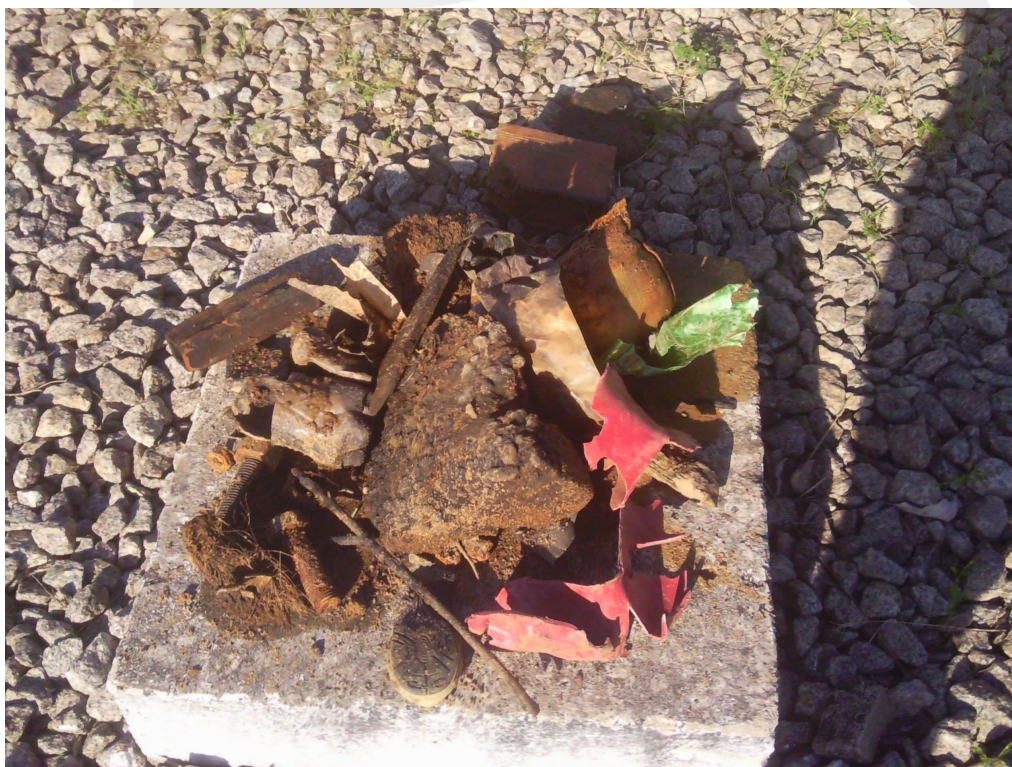
Fig. 9 Outros detritos removidos dos poços de sucção das bombas

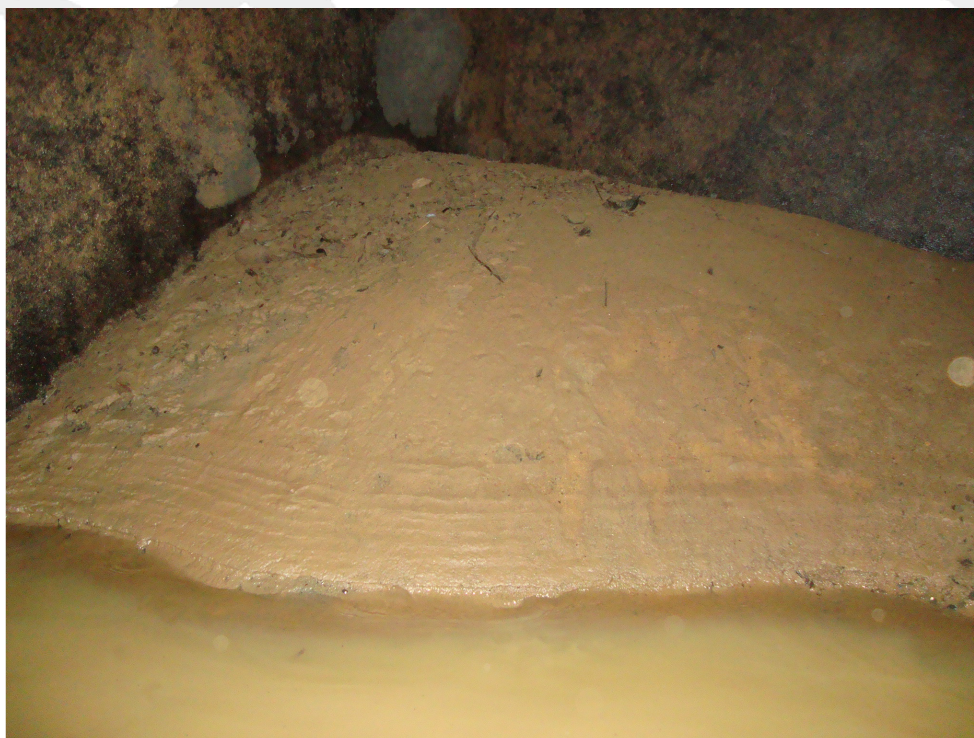
Foram encontrados grande quantidade de sedimento na zona lateral a área das bombas (zona morta) cerca de 2 metros de altura que foram posteriormente dragados em sua totalidade.

Fig.11 SEDIMENTOS ENCONTRADOS NA ZONA DE DESCARTE

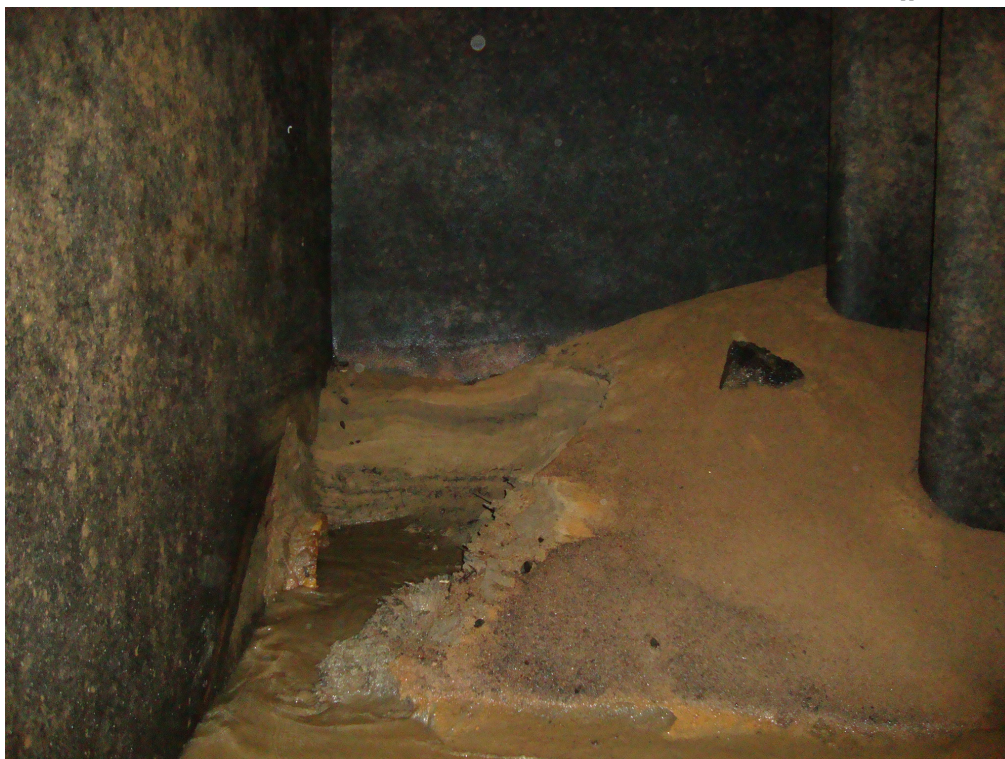
Nos poços de sucção, (poços de água bruta) foram dragados na totalidade representando aproximadamente 10m<sup>3</sup> de sedimento e objetos sólidos. As demais áreas da galeria, foram dragados em média de 20m<sup>3</sup> de sedimento mole (areia e lama) e o restante de sedimento sólido e ferramanetas.

Fig.12 SEDIMENTOS ENCONTRADOS NA GALERIA

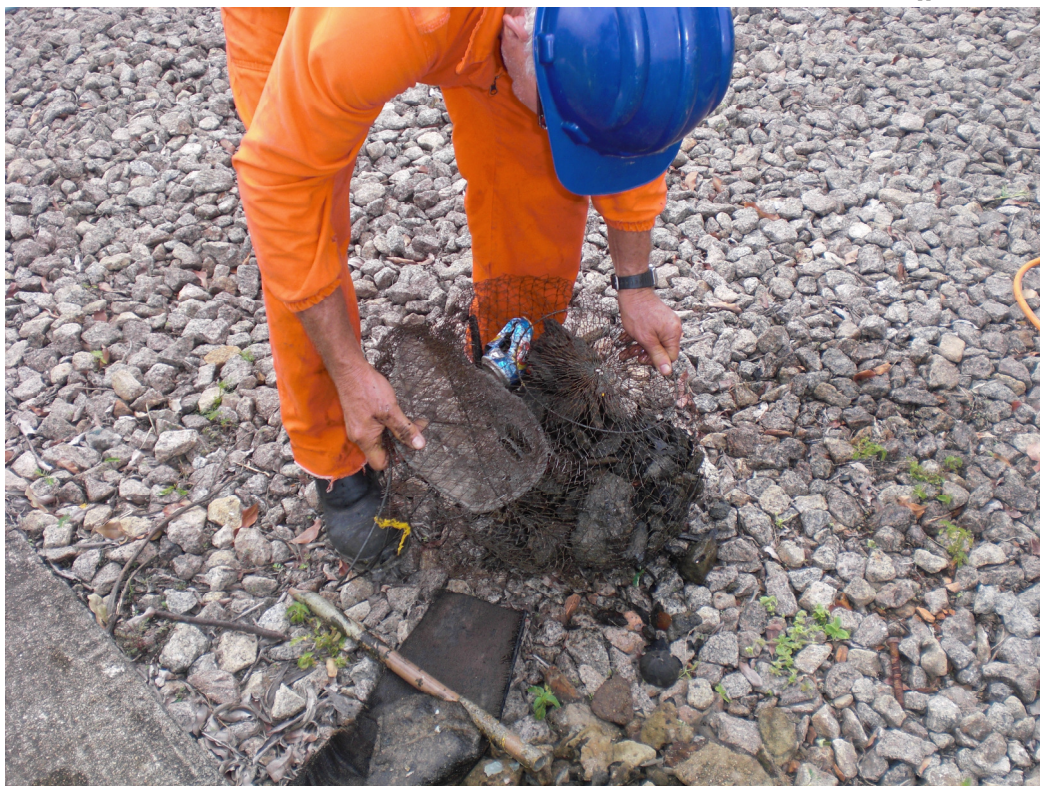
Fig.14 PEDRAS E REBOCOS OBSTRUINDO A DRAGAGEM.

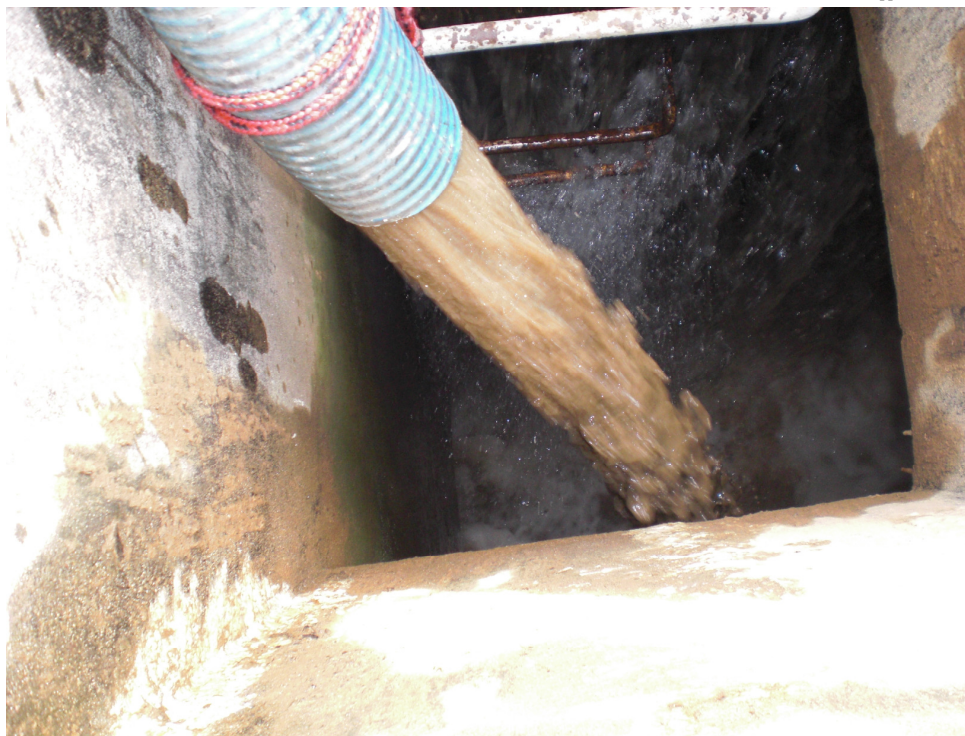
Fig. 16 – MATERIAL SENDO DESCARTADO PELA DRAGA.

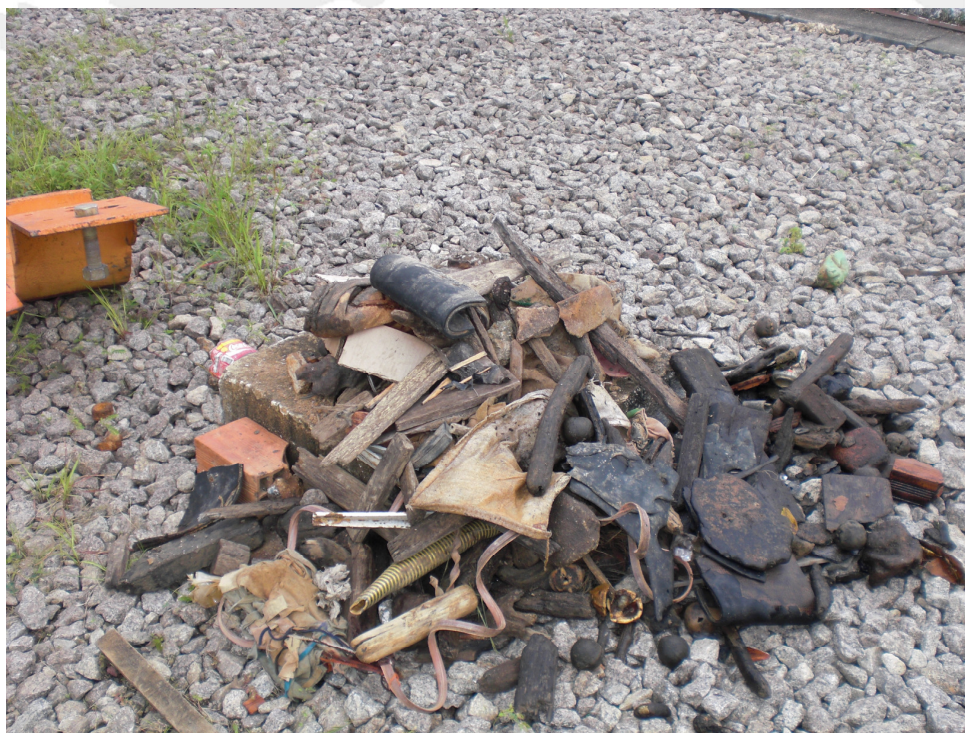
Fig. 17- DETRITOS ENCONTRADOS DURANTE A DRAGAGEM

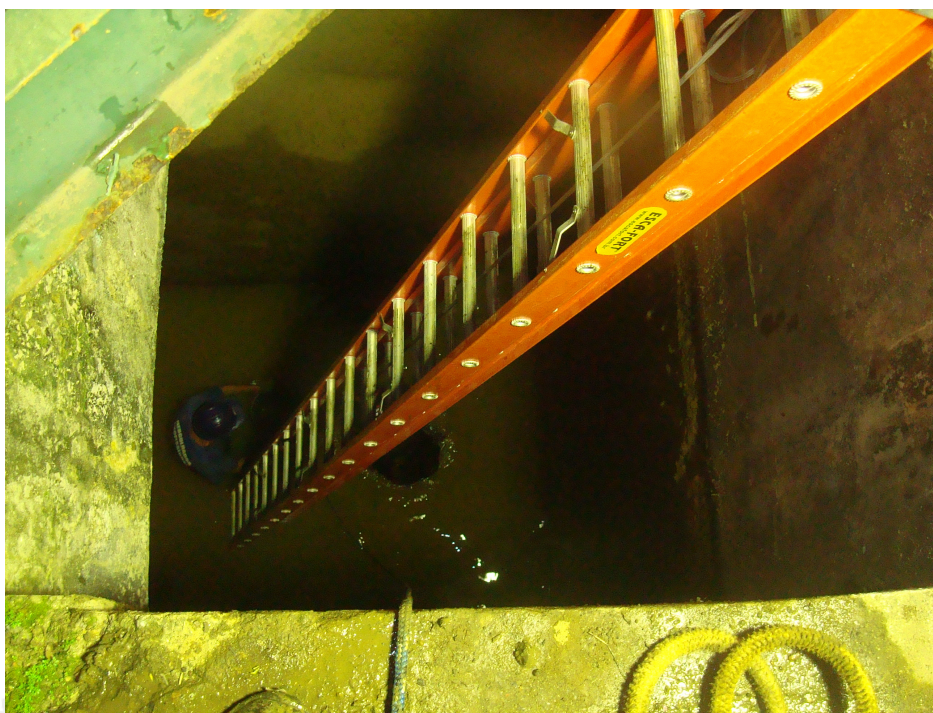
A escada de acesso em algumas câmaras dos poços é inexistente, totalmente deteriorada pela corrosão. Pilares, paredes e fundo do reservatório encontram-se em estado razoável de conservação. Foi utilizado uma escada para acesso a galeria e aos poços de sucção das bombas da elevatória.

Fig. 18- Escada de acesso e iluminação aos poços de sucção.

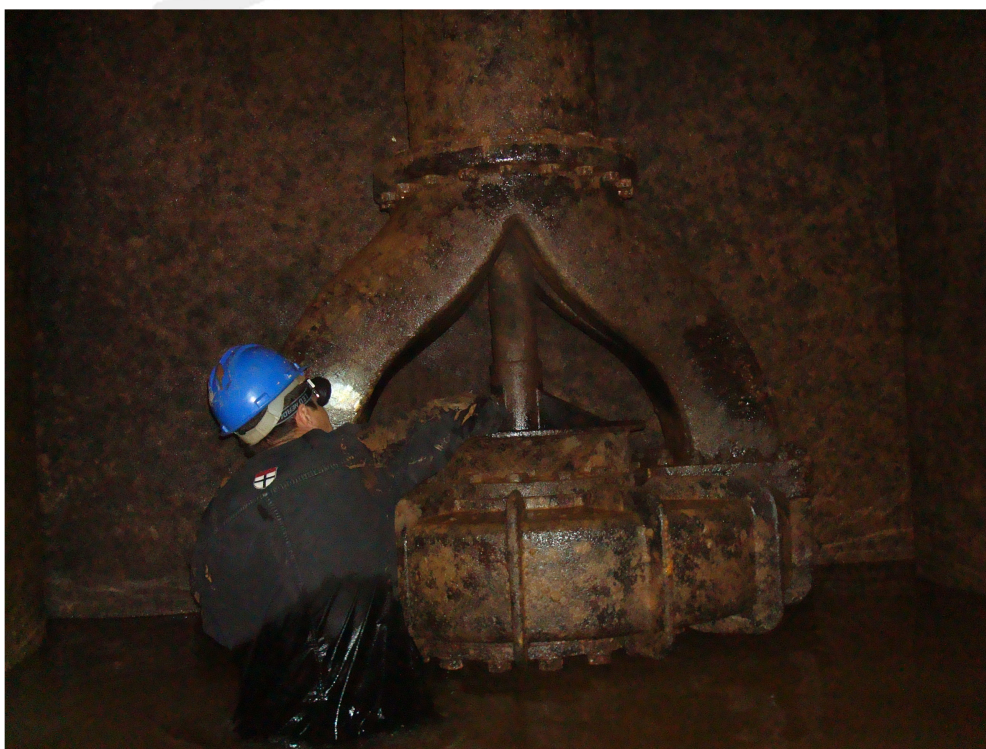
Fig. 19- Checagem nos crivos das bombas para retirada de detritos.

Foi executado um serviço de inspeção e limpeza geral dos crivos e na área das bombas, em uma nova paralisação que aconteceu a noite as 20:00 do dia 01 de setembro de 2012.

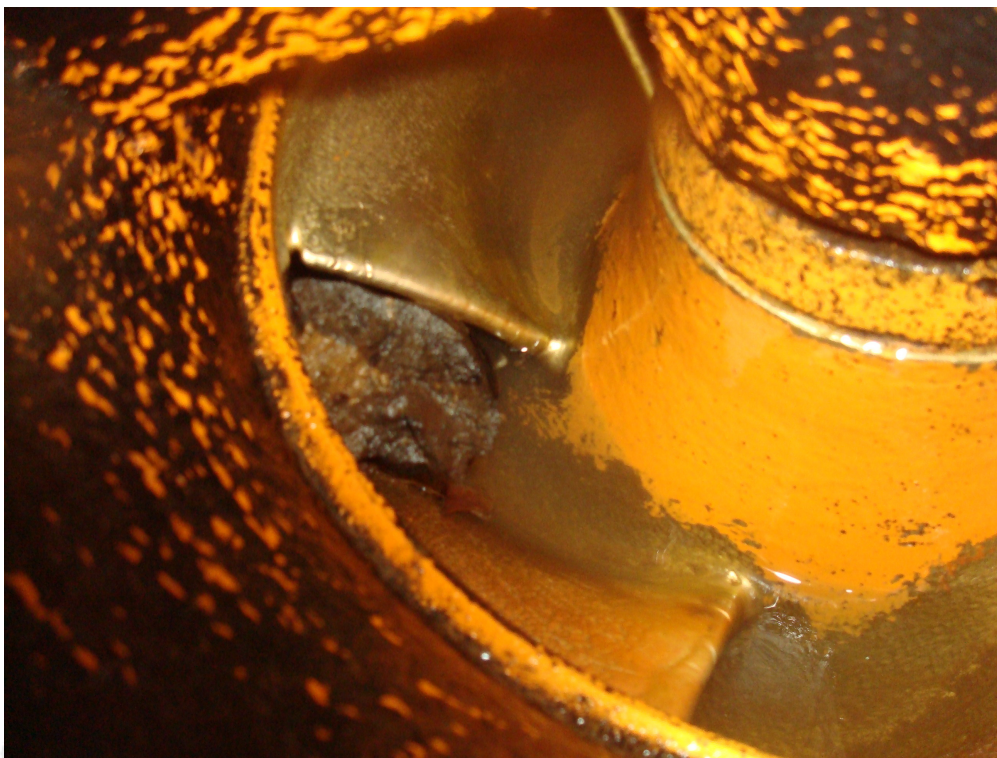
Fig. 20- pedaço de madeira encontrado no crivo de uma bomba de sucção.

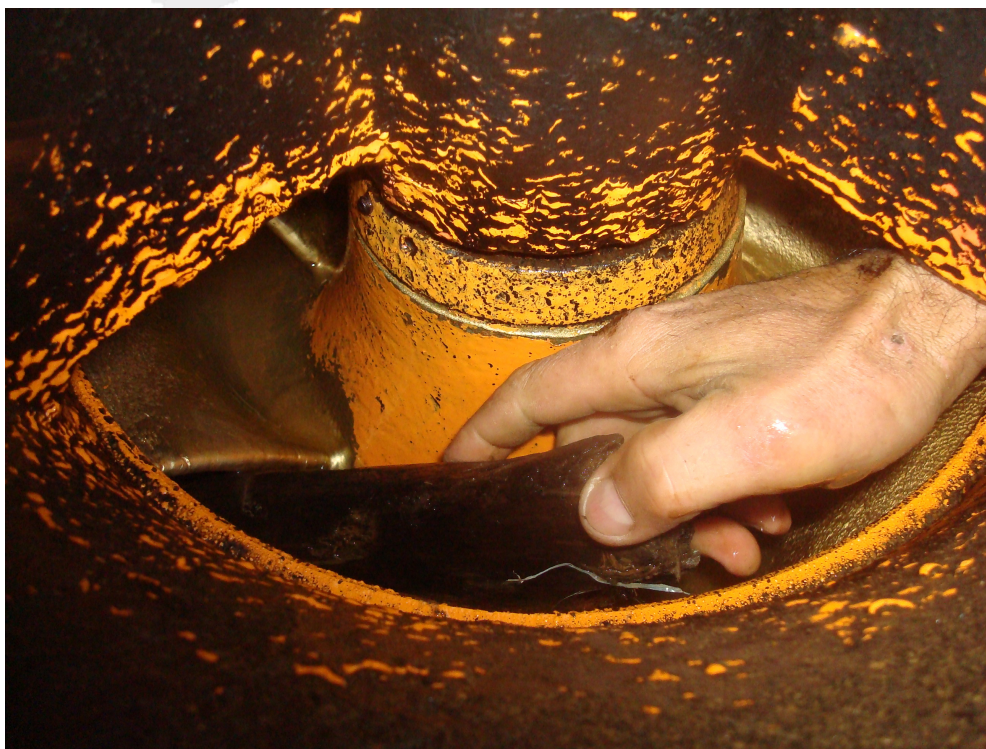
Fig. 21- Pedaco de madeira sendo retirado do crivo da bomba de sucção.

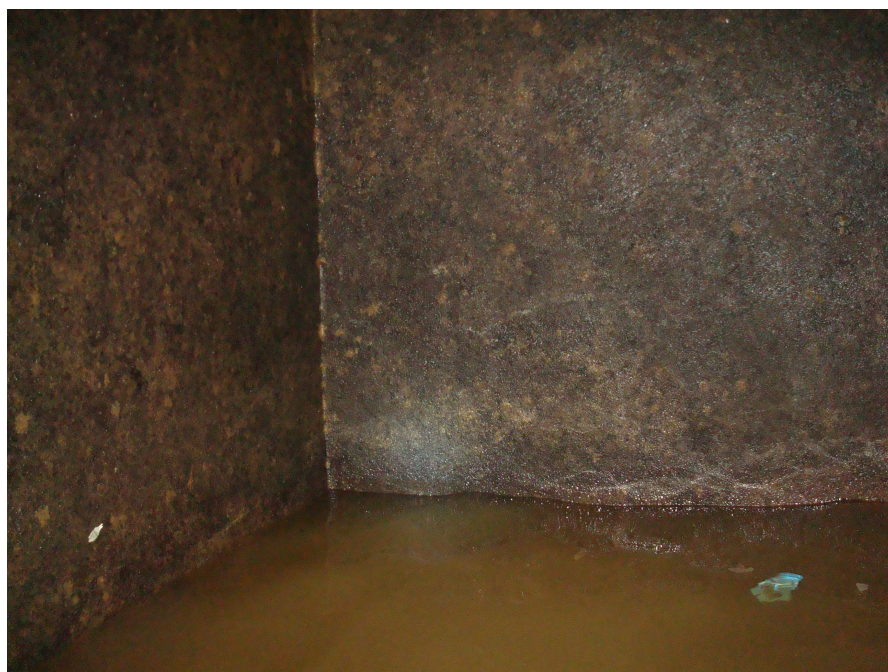
Fig.22- Checagem em uma das áreas onde foram encontrados sedimentos.

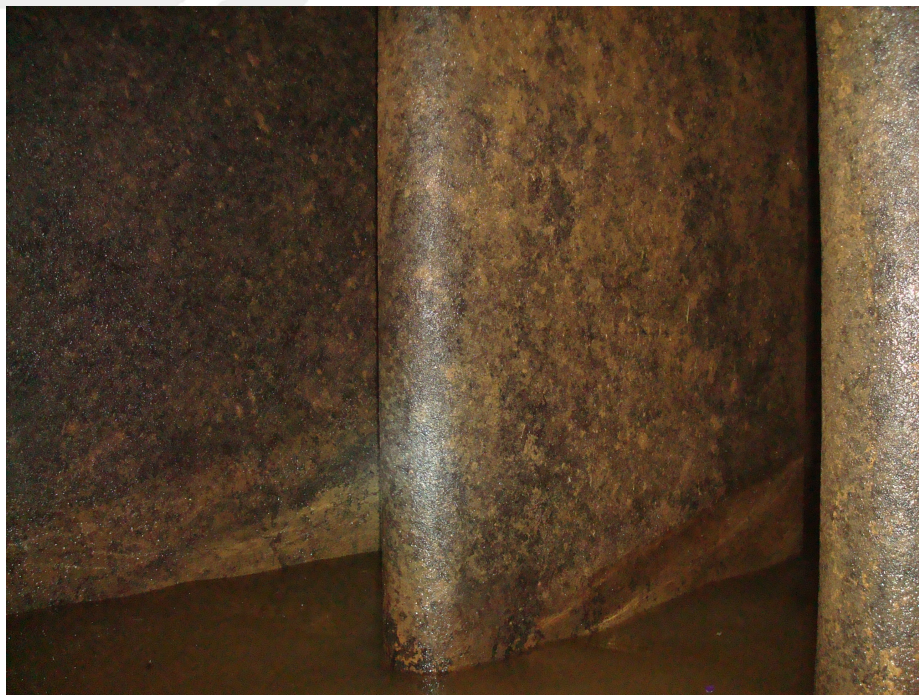
Fig.23- Checagem nas anteparas onde foram encontrados sedimentos.

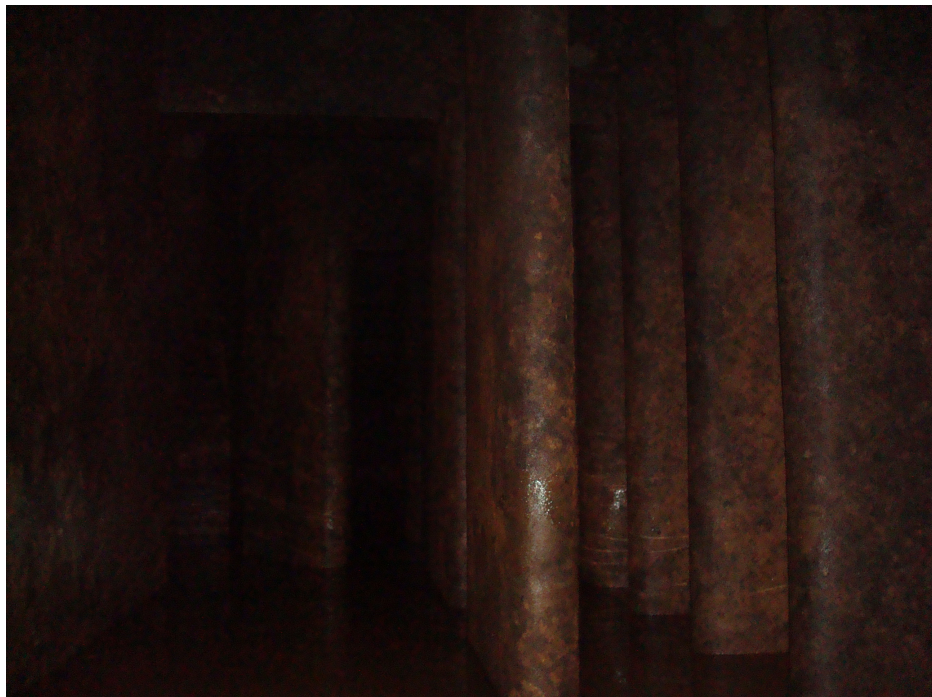
Fig. 24- Checagem na galeria e verificação ausência de sedimentos e detritos.

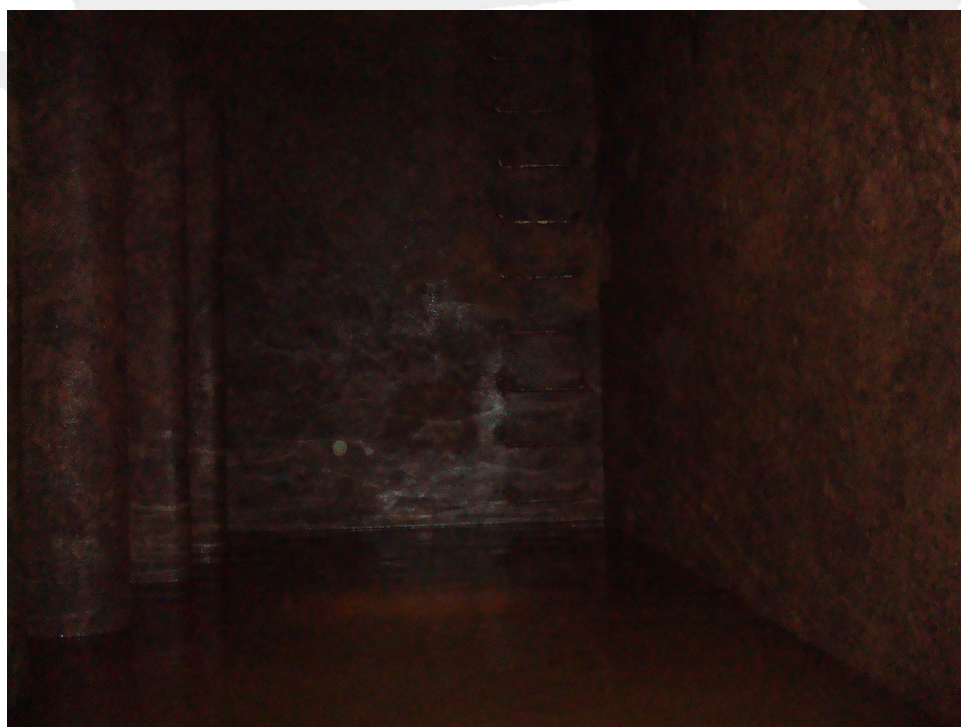
Fig.25- Verificação nas áreas onde foram encontrados sedimentos.
