## Relatório de vistoria - Estrutura da laje do filtro da ETA II (ETA Cobi)

Este relatório visa relatar a vistoria da estrutura (concreto e aço) da laje do filtro nº 03 da ETA II realizada dia 07/10/13 das 9:30 às 11:00.

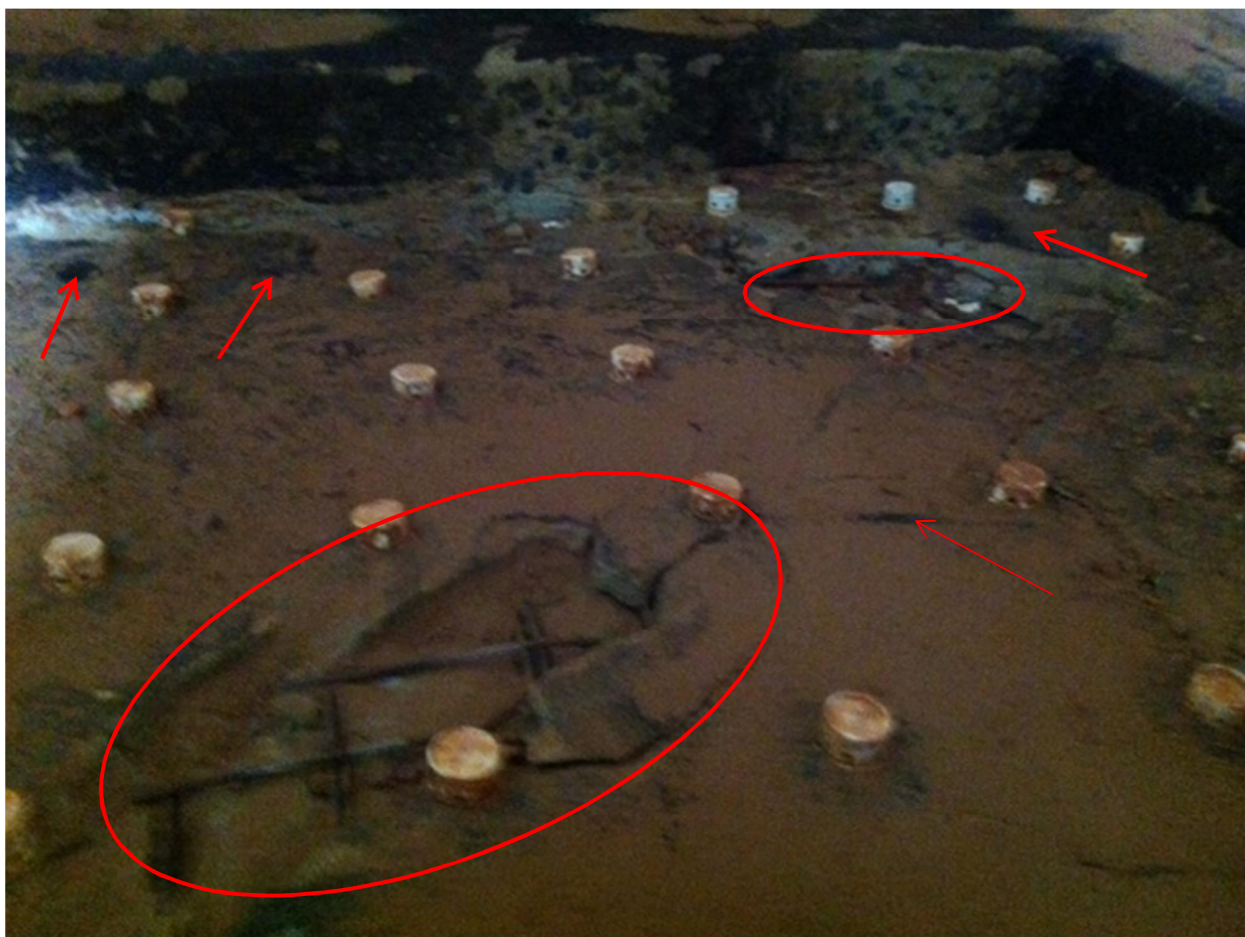
Em vistoria visual da parte superior da estrutura da **câmara A da laje do filtro nº 03**, constatamos a deterioração generalizada do concreto e armadura. As fotos 1, 2 e 3 ilustram o fato.

Figura 1 – deterioração do concreto de cobertura e da armadura de aço.

**Demolição** da laje da câmara A do filtro nº 03 e executá-la novamente, de acordo com as normas atuais.

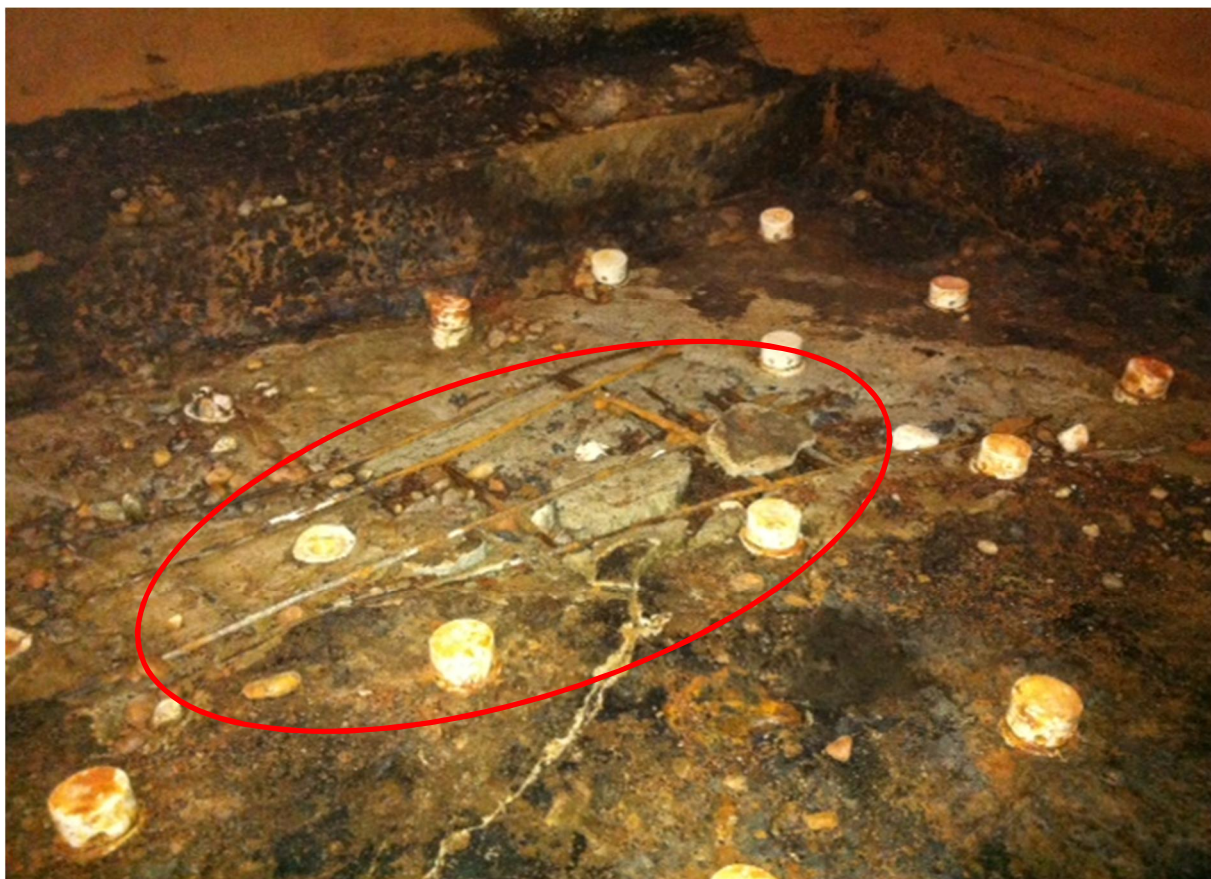
Figura 2 – deterioração generalizada do concreto de cobrimento e da armadura de aço.

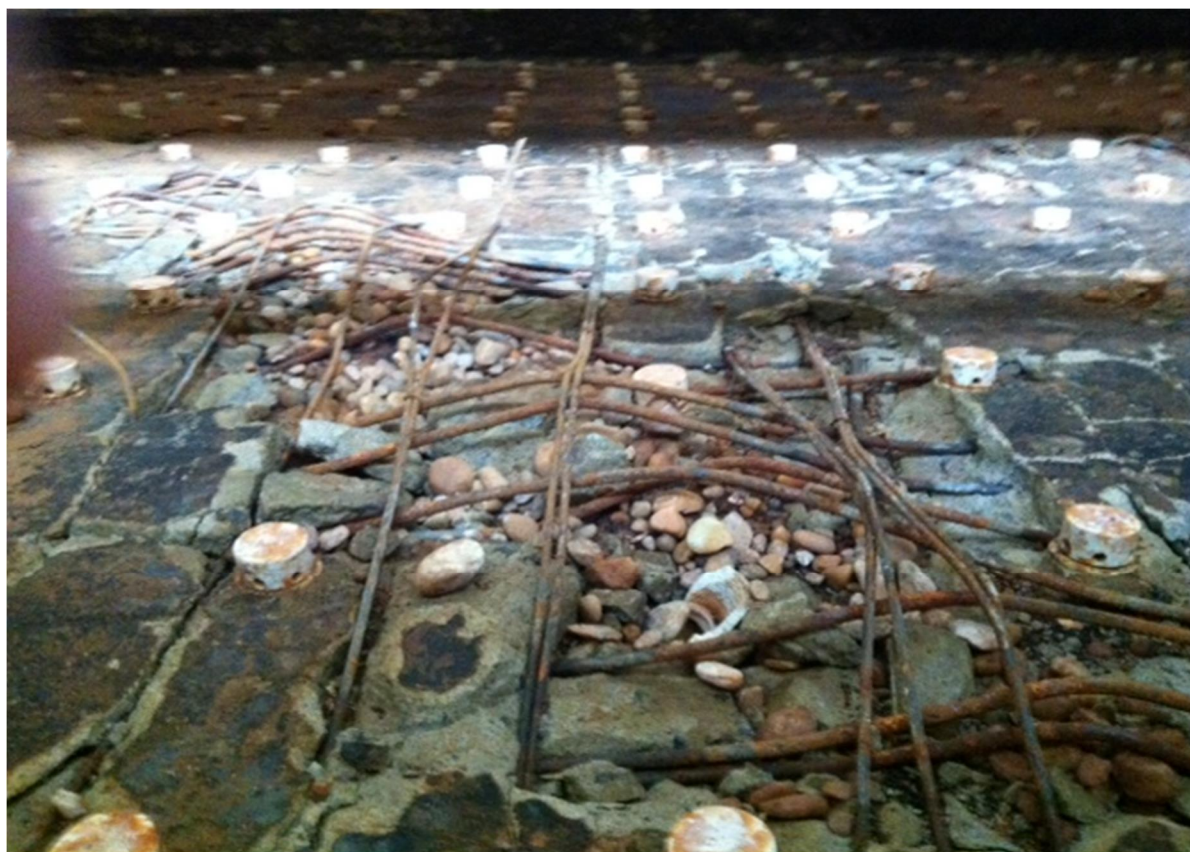
Figura 3 – corrosão e esforços excessivos na armadura

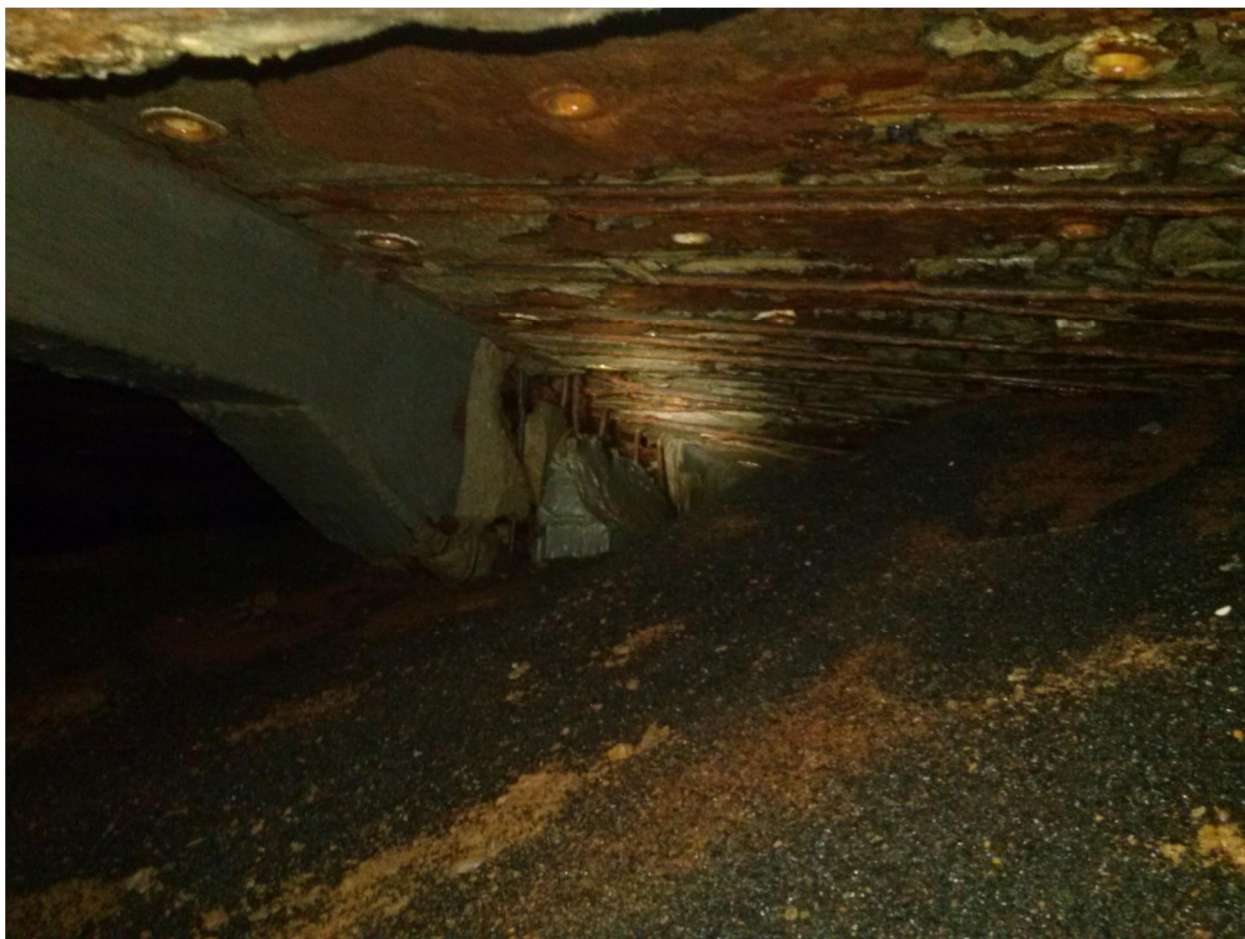
- i. não há mais concreto de recobrimento - proteção da armadura;
- ii. ausência generalizada de concreto;
- iii. armadura em processo avançado de corrosão;
- iv. armadura utilizada não é a adequada – a que se encontra no local é tipo CA60 (sem ranhuras). A adequada seria tipo CA50, que possui ranhuras e permite melhor aderência do concreto;
- v.

Os itens i,ii e iii são ilustrados na figura 4, abaixo.

Figura 4 – concreto e armaduras comprometidos

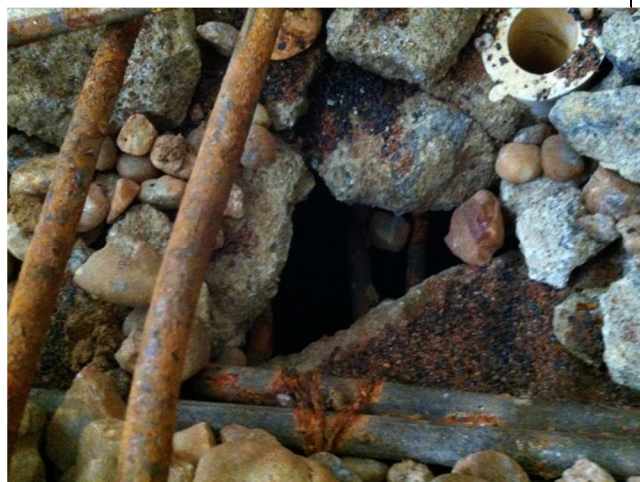
Vemos, ainda, que não há concreto no seio da laje, conforme a fotos 5 e 6.

Figura 5 – ausência crítica de concreto (Broca)

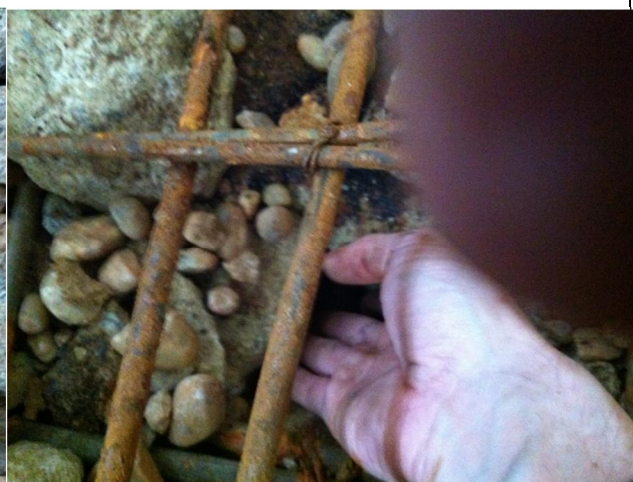
Figura 6 – ausência crítica de concreto

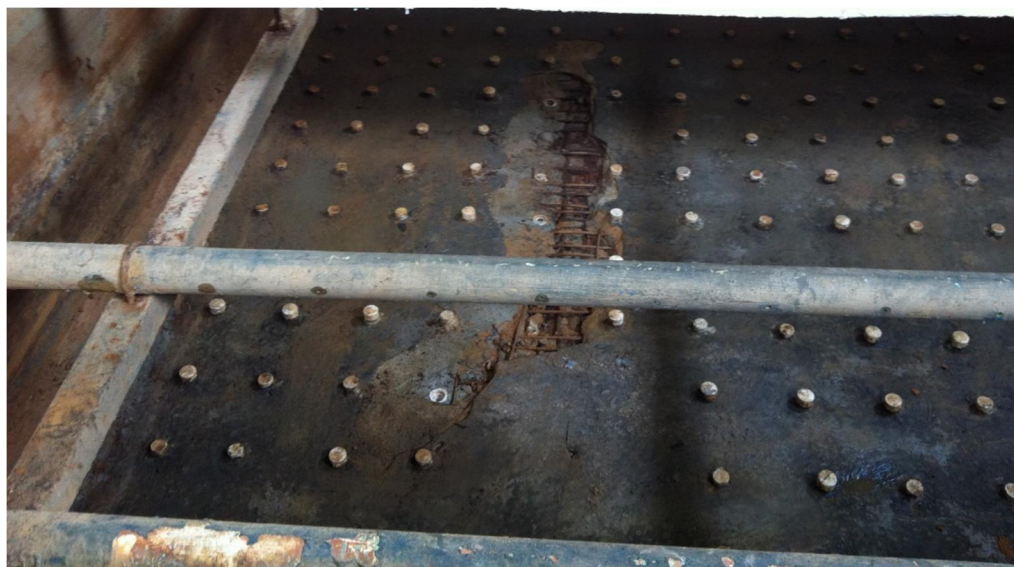
Em vistoria visual da parte superior da estrutura da **câmara B da laje do filtro nº 03**, constatamos que a laje encontra-se em melhor estado que a da câmara A. Há pontos de corrosão da armadura, mas que não alteram estruturalmente seu propósito.

Figura 7 – detalhe da laje da câmara B, filtro 03

- remoção da capa de concreto – cobrimento;
- recuperação da armadura que pode ser recuperada - limpeza com escova de aço;
- reconstituição da armadura danificada;
- nova concretagem da laje (sugestão: utilizar cimento Resistente a Sulfato - RS) com posterior impermeabilização;
- tratamento das armaduras do fundo das lajes (figura 10);
- troca de todos os difusores em porcelana por difusores em PVC;

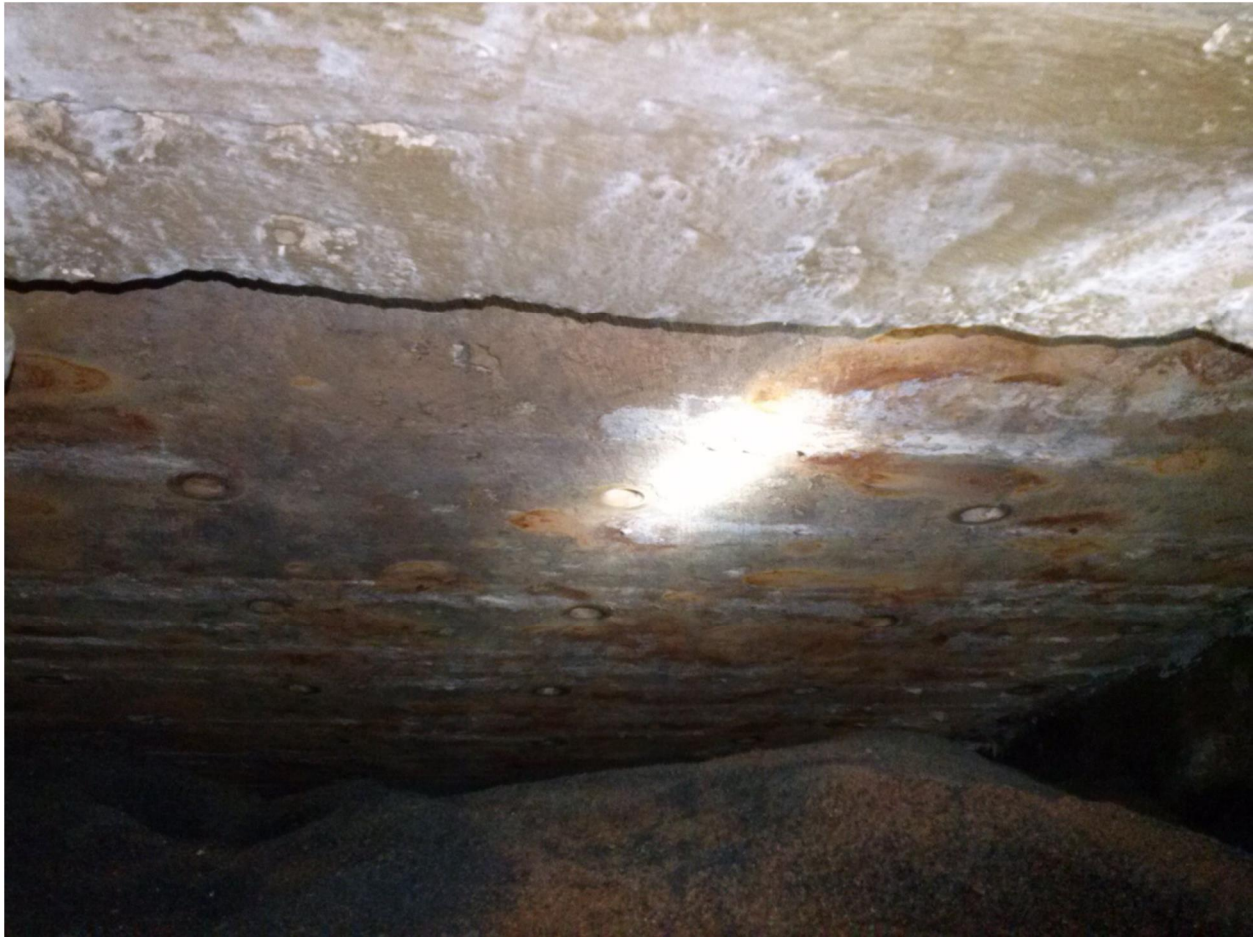
A parte inferior da mesma laje apresenta-se em estado regular (melhor que a laje da câmara A), conforme foto 8, abaixo.

Figura 8 – detalhe da laje da câmara B, filtro 3.

A figura 8 mostra o detalhe do fundo da laje da câmara B do filtro 3. Pode-se ver que há sinais de passivação (corrosão e posterior expansão) da armadura, mas sem risco de colapso da estrutura.

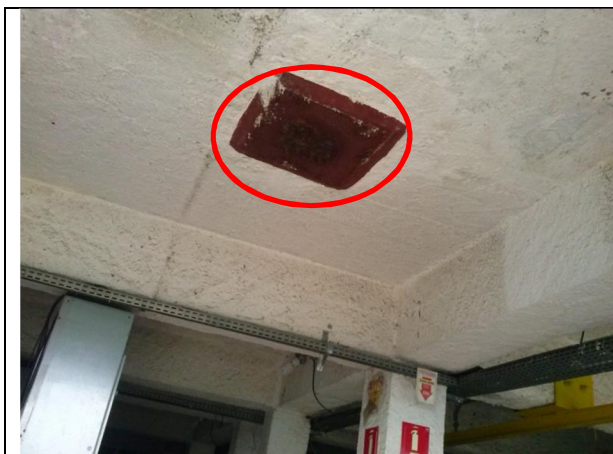
Há lajes em níveis inferiores que também apresentam pontos de corrosão de armadura que também não apresentam riscos imediatos (próximos 2 anos) à estrutura. Há placas metálicas no teto, aparentemente são placas de base para os pilares executados em reparo anterior. Esta situação em especial merece certa atenção. As imagens 8,9 e 10 ilustram o supracitado.

Figura 8 – detalhe 1ª placa metálica fixada ao teto

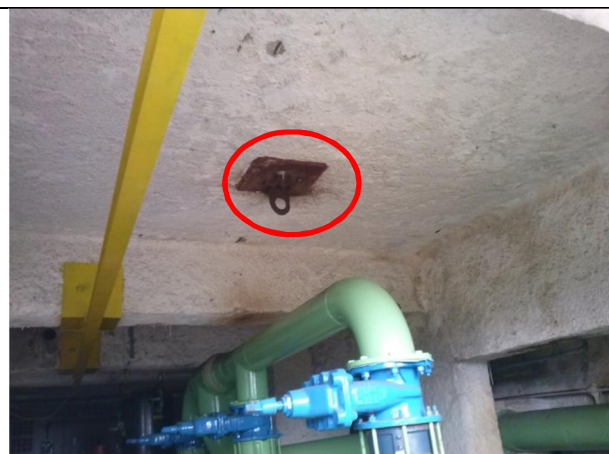
Figura 9 – detalhe 2ª placa metálica fixada ao teto

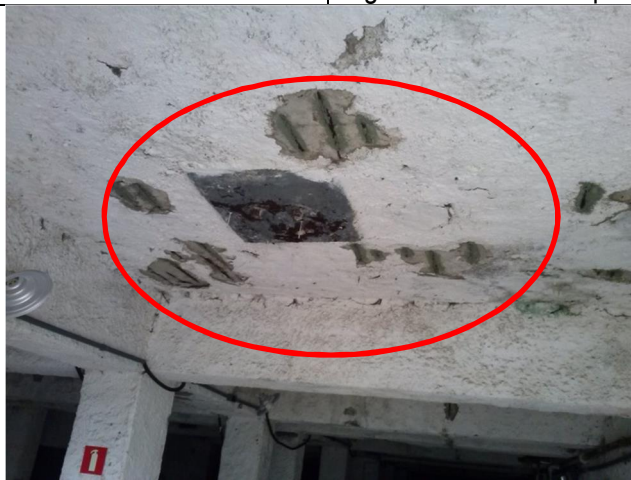
Figura 10 – detalhe de corrosão pontual da armadura
