**CESAN**

**BARRAGEM DUAS BOCAS  
RELATÓRIO DIAGNÓSTICO  
PRELIMINAR**

**BARRAGEM DUAS BOCAS**

**RELATÓRIO DIAGNÓSTICO  
PRELIMINAR**

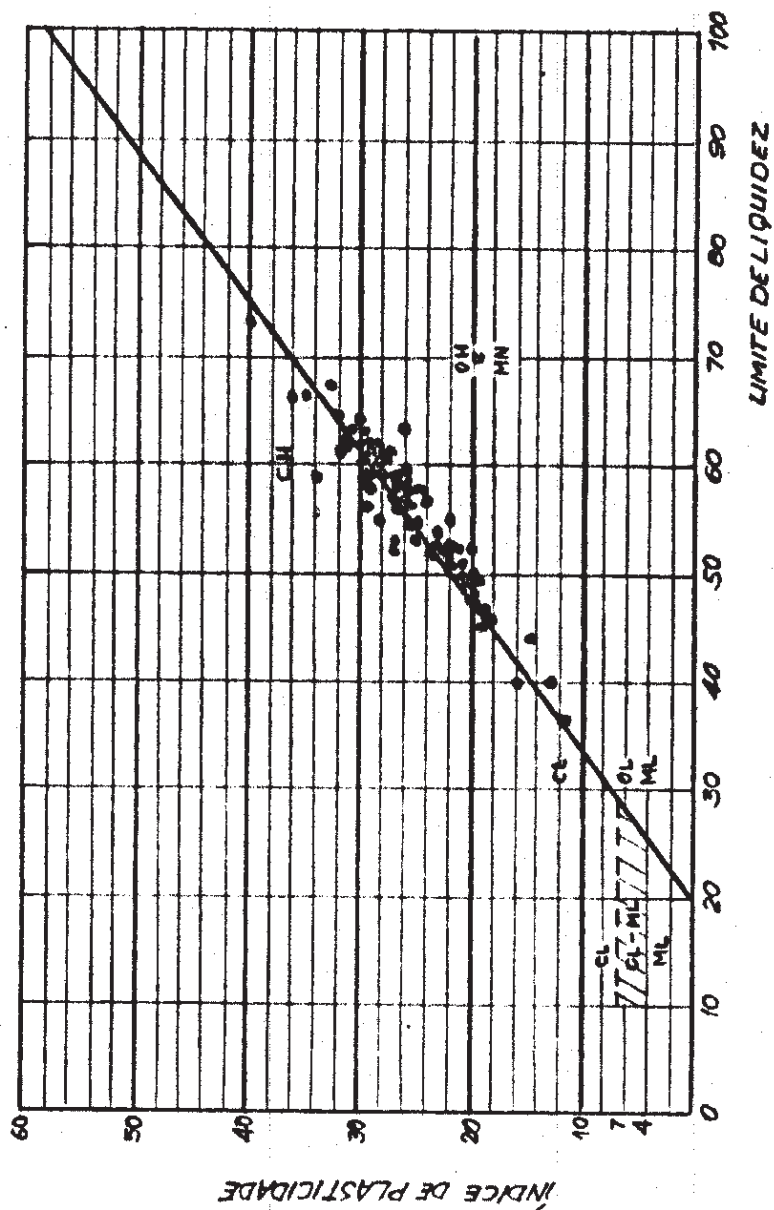
# GRÁFICO DE PLASTICIDADE

Estes materiais são predominantemente enquadrados como MH na classificação U.S.C.S., porém, os pontos estão bem próximos à linha A, alguns deles acima desta (CH), conforme verifica-se no Gráfico de Plasticidade da Figura 1. Com exceção de alguns dados isolados, os pontos formam uma nuvem bem definida, denotando um aterro de características homogêneas, fato comprovado pelos histogramas de frequência apresentados na Figura 2.

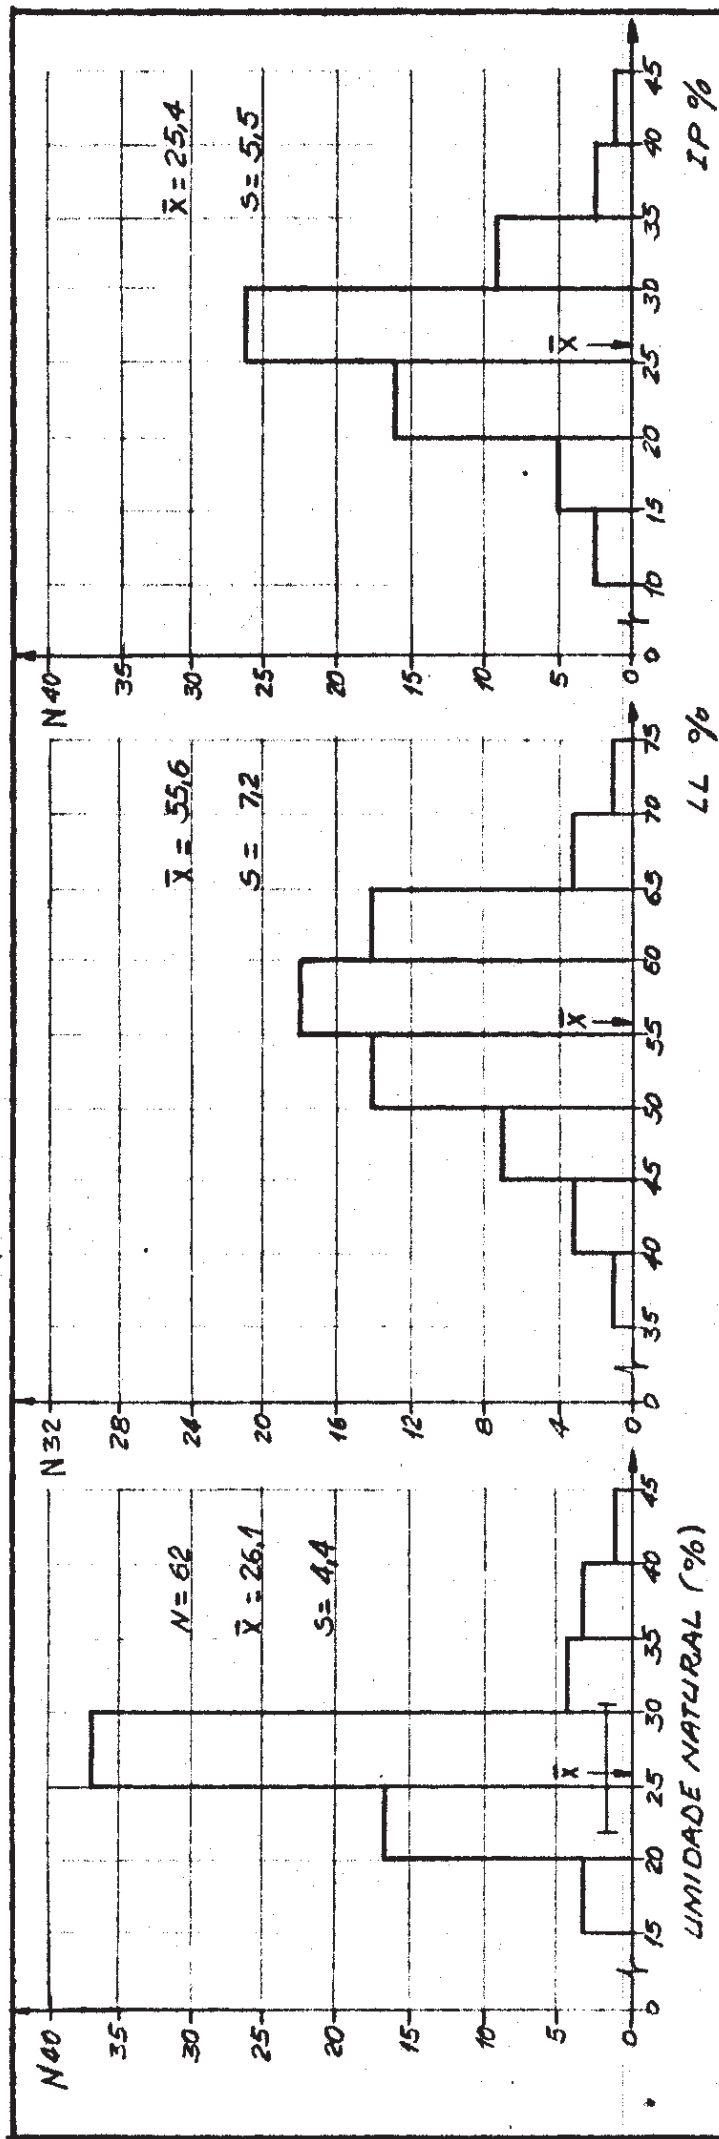
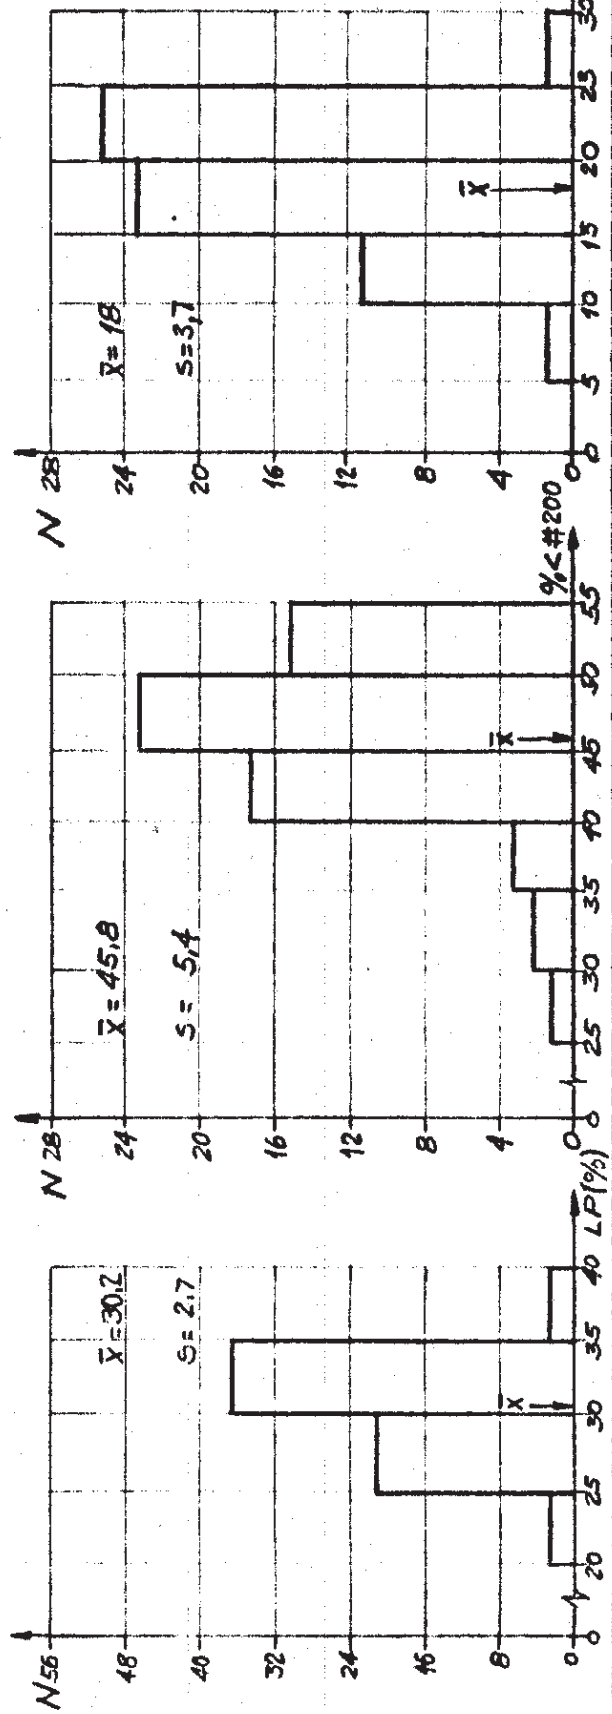
FIG. 02

A percentagem de finos (menor que peneira no. 200) é de 46% em média, sendo 18% correspondentes à fração argila (menor que 2 microns). Por subtração conclui-se que 54% correspondem à fração areia e eventualmente pedregulho. Pelas curvas granulométricas observadas nos arquivos da CESAN, verificou-se que o material é bem graduado. Já a plasticidade é de média a alta.

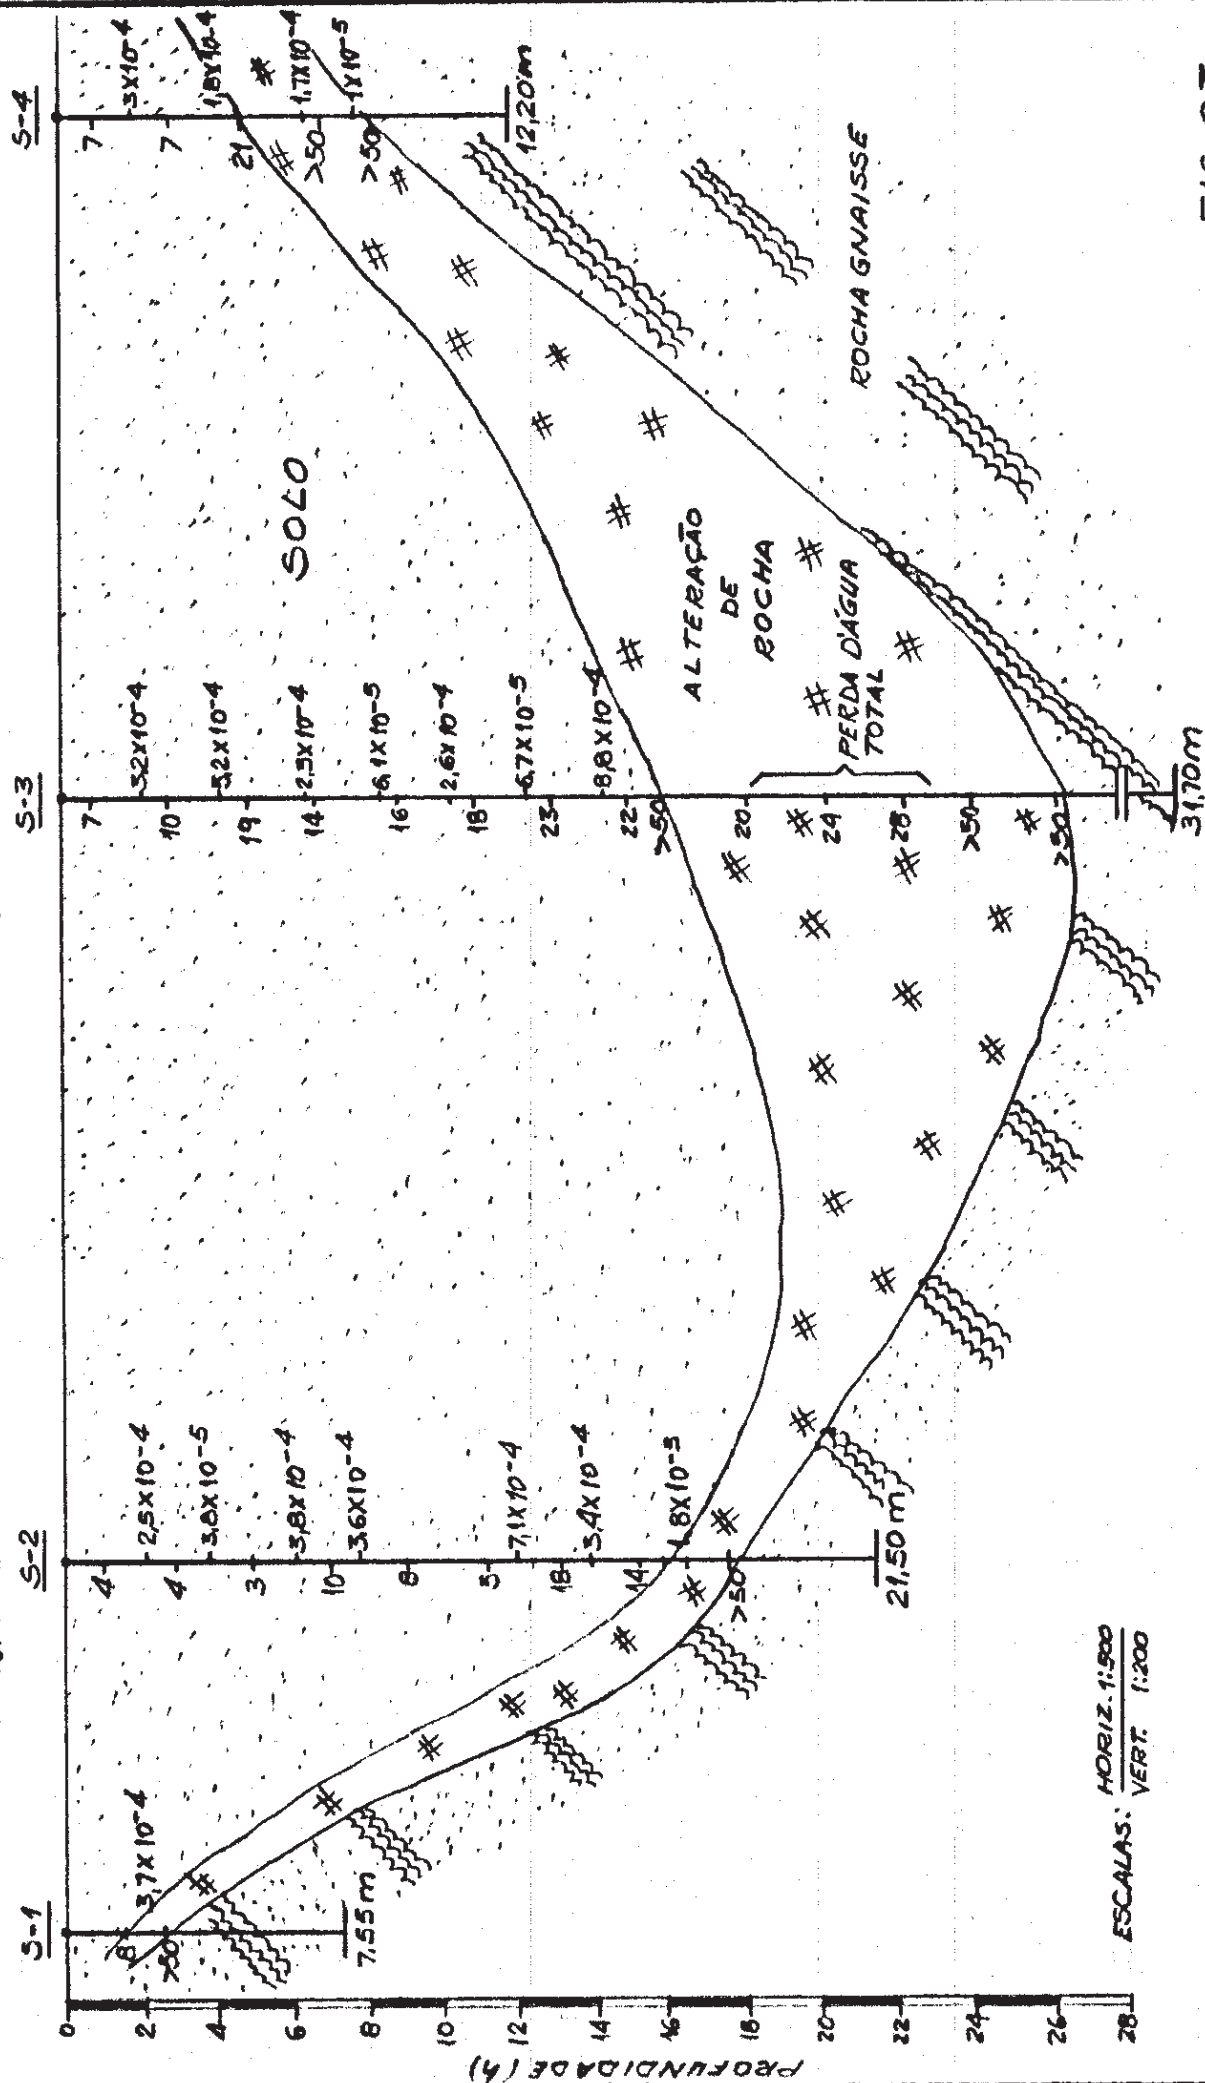
FIG. 03

A Figura 3 apresenta uma seção pelo maciço e fundação com os valores de SPT obtidos das sondagens à percussão. No maciço da barragem os valores são muito baixos para um aterro argiloso compactado, especificamente nos trechos superiores. Há uma tendência de crescimento com a profundidade onde atinge valores mais coerentes, provavelmente em decorrência do peso das camadas superiores. O problema é mais crítico (ou era) na metade direita do aterro, onde se verificam valores de 3 e 4, justamente onde ocorreu o acidente relatado no item 4.4.

Na fundação os valores de SPT são aceitáveis, indicando que a mesma é adequada sob o ponto de vista de capacidade de suporte, podendo absorver sem problemas as tensões transmitidas pelo aterro da barragem. Em termos de permeabilidade, porém, há dados de perda de água total durante os ensaios in-situ. Há também referências à presença de matéria orgânica e areia isenta de finos, detectados nas sondagens e presumidamente decorrentes de restos da camada aluvionar que recobria a alteração de rocha e que, durante a construção, não foi totalmente removida. Não fossem detectadas nas amostras e referidas no texto passariam despercebidas, dado que não aparecem na seção das Figuras 3 e 4, nem em um eventual contraste nos valores de SPT. Precisarão ser comprovadas, mas não deverão, a princípio, ter dimensões importantes. Outro detalhe a ser investigado é uma fenda que aparece na rocha junto à ombreira esquerda, detectada numa sondagem aí executada.

PERFIL GEOTÉCNICO COM ENSAIOS DE PERMEABILIDADE "IN SITU" E SPT

Pelos resultados mostrados na Figura 3, observa-se que os valores de permeabilidade in-situ do aterro ficam no intervalo 0,38 a  $8,8 \times 10^{-4}$  cm/seg, com média de  $3,4 \times 10^{-4}$  cm/seg, bastante alto para o tipo de material empregado. Caso os ensaios tenham sido executados de maneira adequada, o método construtivo foi bastante deficiente. Entretanto, pelos relatos existentes, estes ensaios foram bastante grosseiros, sem preocupação, inclusive, com as pressões aplicadas; portanto, pouco confiáveis.
