BARRAGEM DE DUAS BÔCAS

ESTADO DO ESPÍRITO SANTO

"AVALIAÇÃO DAS CONDIÇÕES ATUAIS E MEDIDAS  
SUGERIDAS PARA SEU REAPROVEITAMENTO"

503  
Relatório nº 2/138-01

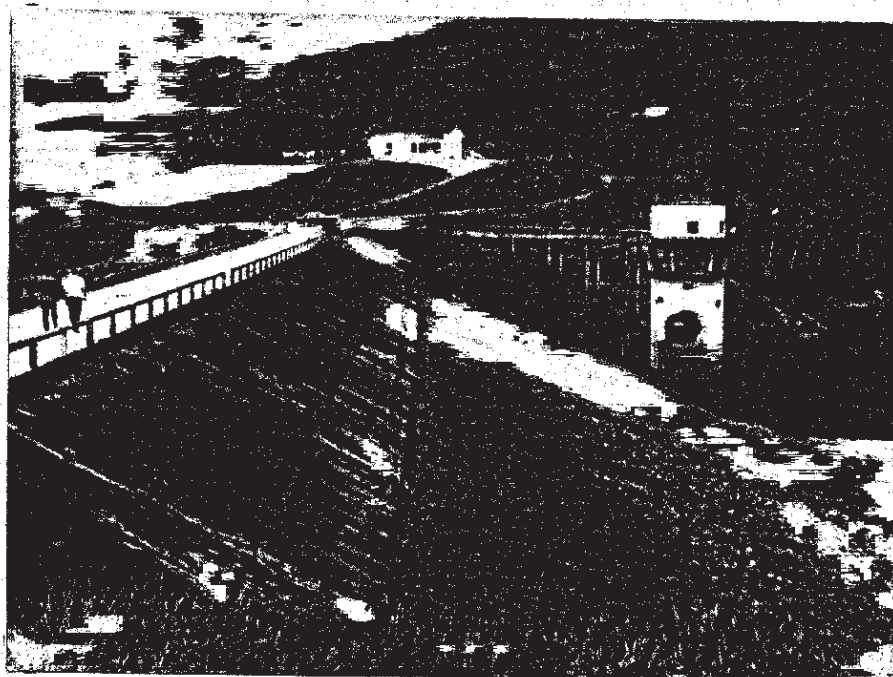
No momento existe pouca água na bacia de acumulação, tendo sido inclusive feita uma abertura no vertedouro tulipa para assegurar o não enchimento do reservatório, em vista de não haver segurança necessária para tal (FOTO Nº 1).

FOTO Nº 1 - Vista geral do talude de montante e vertedouro tulipa.

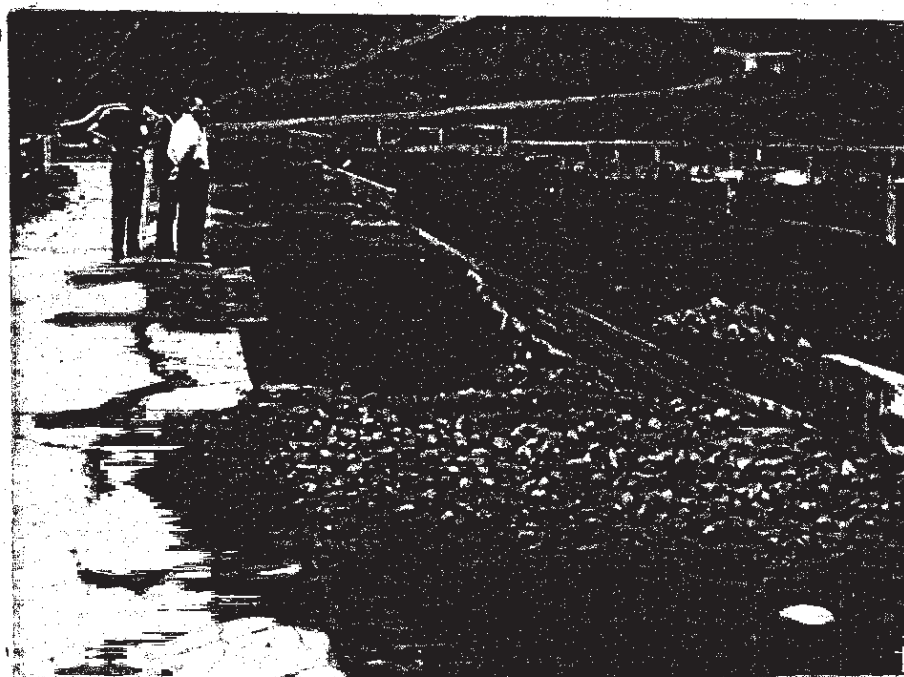
No talude de montante, próximo à ombreira direita, observa-se um escorregamento ocorrido, que destruiu neste trecho as placas de concreto de proteção do talude contra a ação das ondas, bem como as da pavimentação do coroamento (FOTOS NºS. 2 E 3). Assinale-se que já houve reposição de material, sem compactação, para prevenir o prosseguimento imediato do processo destrutivo no trecho em questão.

A causa do escorregamento é atribuída ao aceleração de um processo de "piping" ocasionado pela destruição de uma manilha de barro que atravessava o maciço nesta região.

FOTO Nº 2 - Trecho próximo à ombreira direita onde ocorreu o escorregamento.

- a) arrasamento do maciço, de modo a deixá-lo com altura máxima de 8 metros, com o que se obterá redução das pressões de percolação e melhoria da estabilidade do mesmo
- b) remoção do material no trecho junto à ombreira direita, até atingir a fundação, uma vez que todo ele está muito afetado pelo carreamento e movimentos de acomodação do material e reposição fazendo-se compactação com controle de umidade.
- c) colocação de rip-rap protegido por filtro de transição no talude de montante.
- d) eventual impermeabilização da fundação.

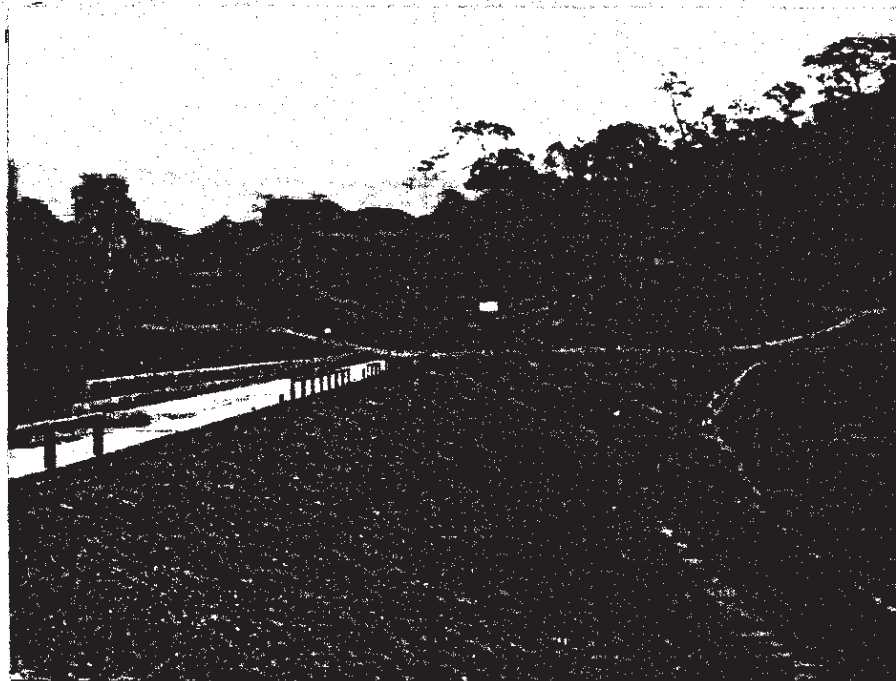
O talude de jusante é protegido por vegetação e não evidencia sinais de ressurgência d'água (FOTO Nº 4). Observe-se que o nível d'água no reservatório não é suficiente para permitir melhor constatação, entretanto há informações de que já foram observadas manchas úmidas neste talude em ocasiões anteriores.

FOTO Nº 4 - Vista parcial do talude de jusante.
