| | RELATÓRIO | | | | Nº RL 12 2011 CESAN 001 | | | | |
| | PROGRAMA: SISTEMA DE PROTEÇÃO CATÓDICA | | | | | | | | |
| | ÁREA: Elevatórias de Alto Recalque (EAR) e Baixo Recalque (EBR) | | | | REVISÃO – 0 | | | | |
| TÍTULO: SERVIÇOS DE INSPEÇÃO E DIAGNÓSTICO DO SISTEMA DE PROTEÇÃO CATÓDICA DAS ELEVATÓRIAS DE ALTO RECALQUE (EAR) E BAIXO RECALQUE (EBR) MUNICÍPIO DE VILA VELHA | | | | | | | | | |

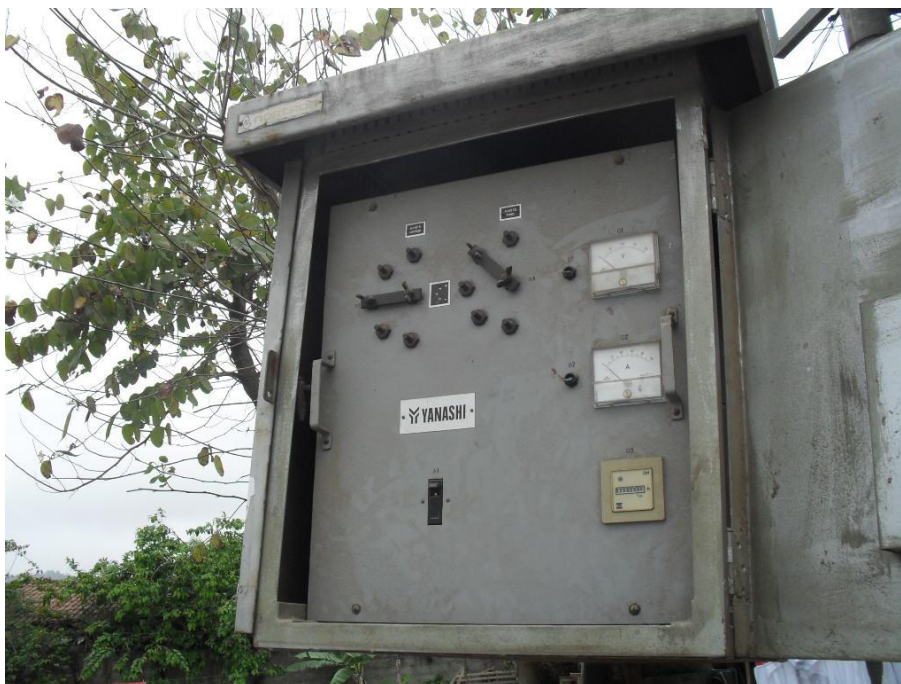
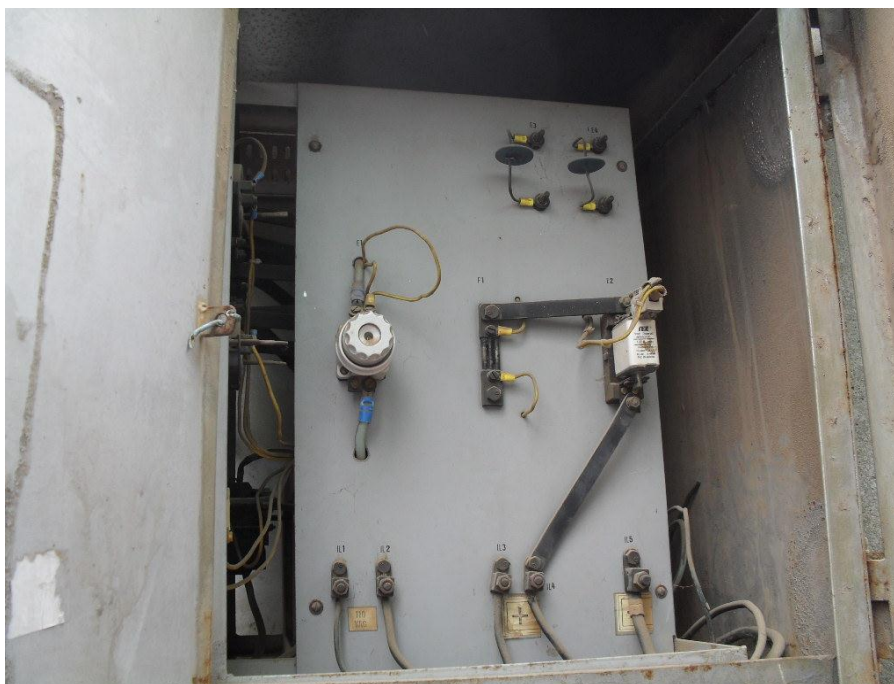
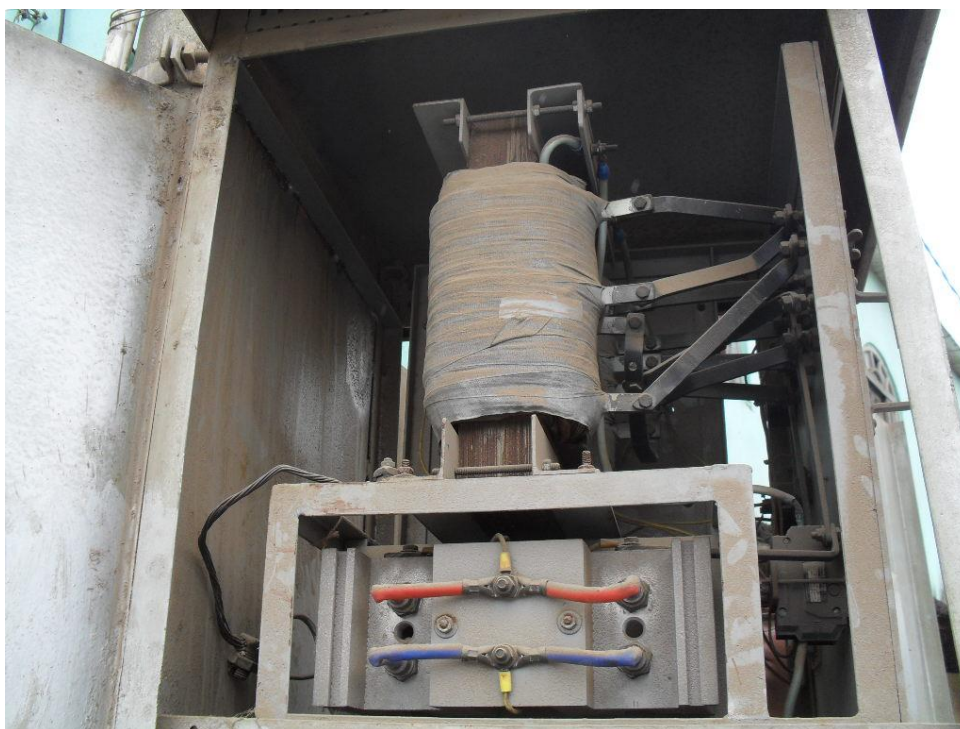
» **Retificador R-1**  
 Horímetro apontava 62.219,27 horas de trabalho às 11:30 horas do dia 24/11  
 Regulagem de saída em G3F4  
 Tensão de saída 37 Volts  
 Corrente de saída 0 (zero) Amperes

» **6.1 - Retificador R-1**  
O retificador encontra-se com seu leito de ânodos rompido em diversos pontos, tendo sido abertos alguns locais sobre este leito de ânodos para efetuação de testes, sendo localizados diversos pontos onde o cabo principal deste leito encontra-se partido, tendo sido encontrado o primeiro ânodo totalmente danificado. O equipamento é antigo e encontra-se danificado devido ao tempo de uso. O leito de ânodos deste retificador encontra-se em paralelo a outras tubulações de água tratada em ferro fundido.

Visão frontal do Retificador R1

Visão lateral do Retificador R1

**Visão lateral do Retificador R1**

» **7.1 - Retificador R-1**  
Recuperar seu leito de ânodos substituindo totalmente seu cabo bem como seus ânodos efetuando estudo para um novo posicionamento deste leito de tal forma que interfira o menos possível nas tubulações paralelas a ele.

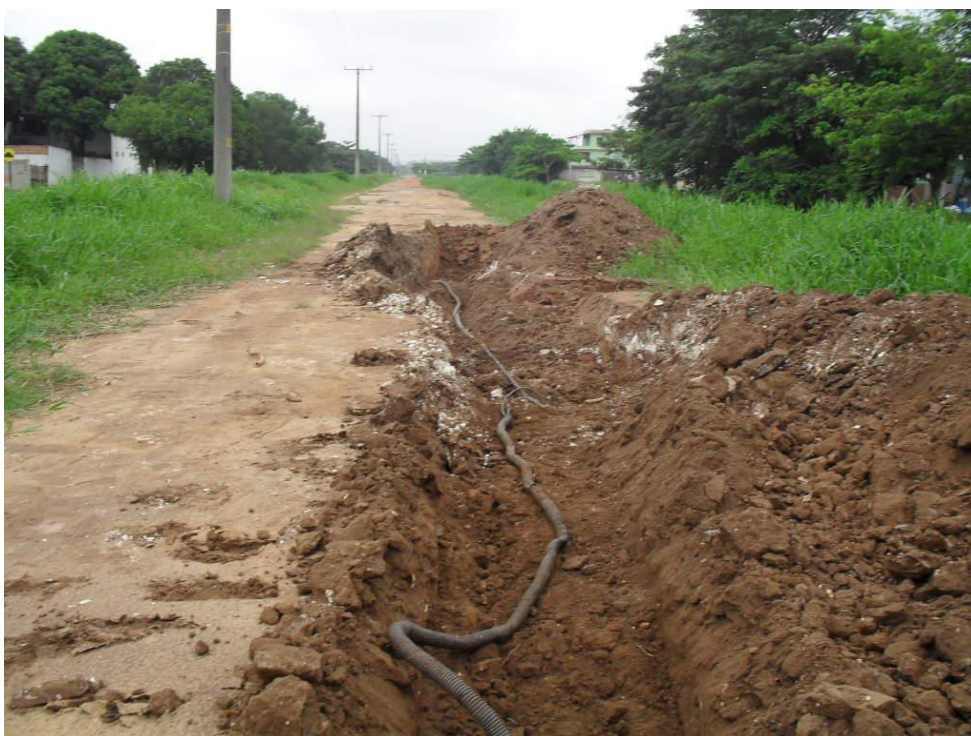
**Visão do leito de ânodos danificado no Retificador R1**

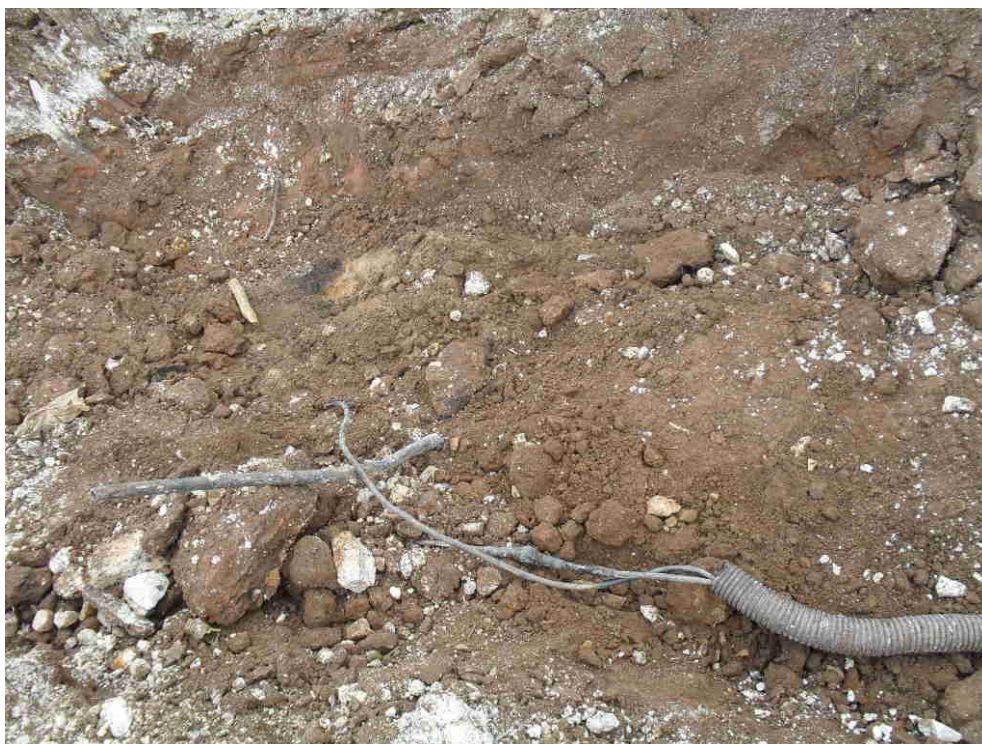
Visão do cabo rompido no leito de ânodos danificado no Retificador R1

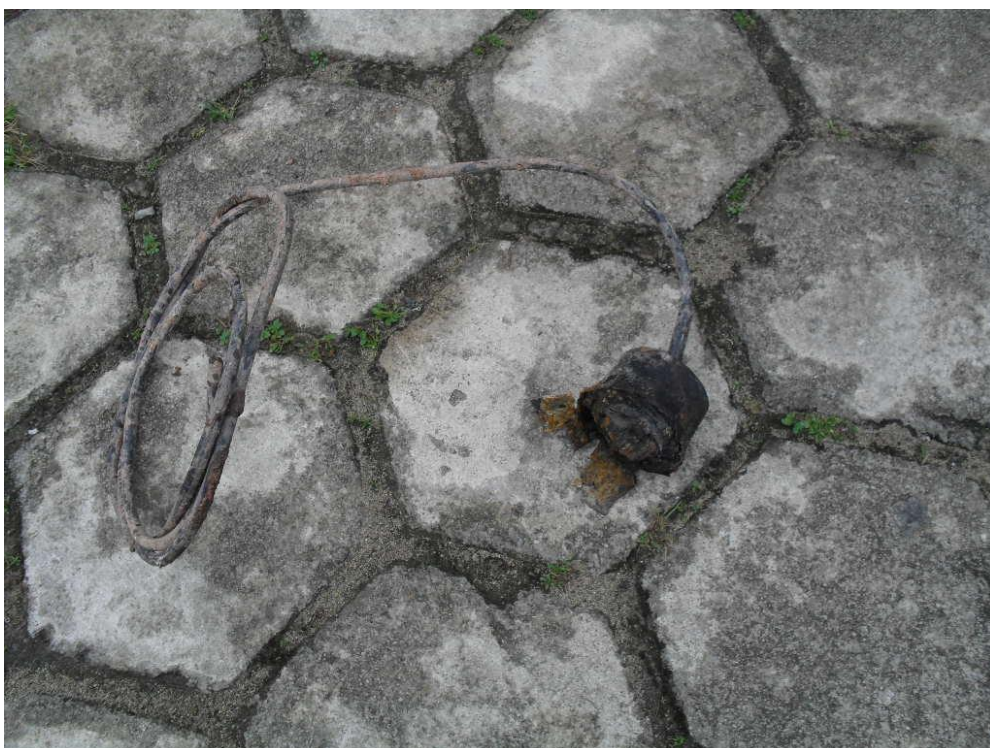
Visão do ânodo rompido no leito de ânodos danificado no Retificador R1

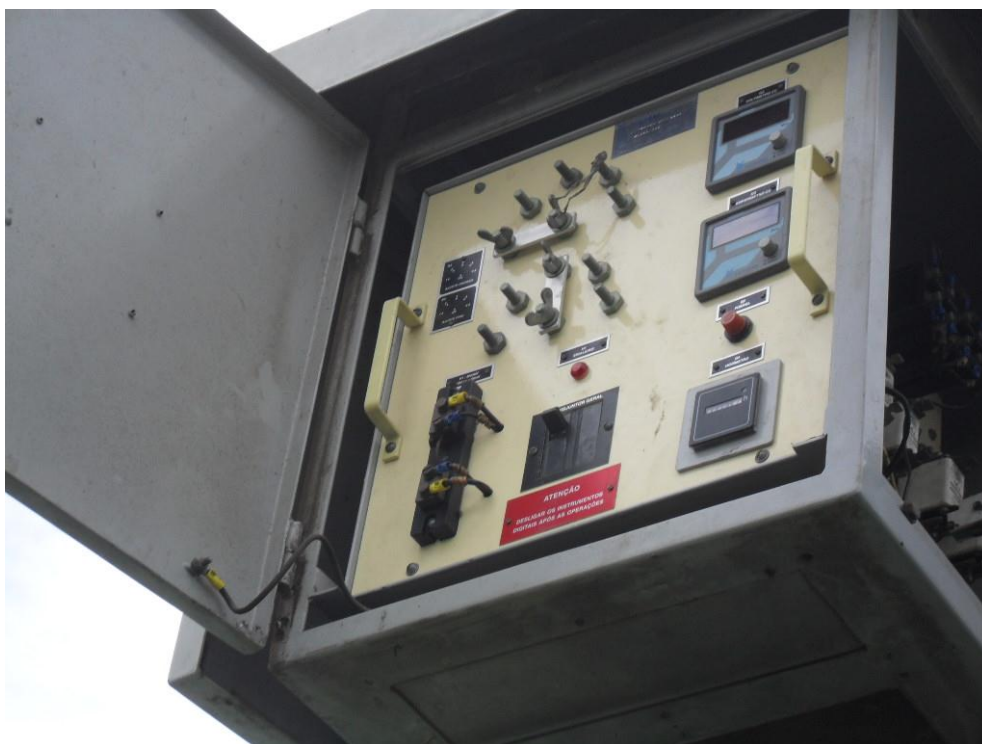
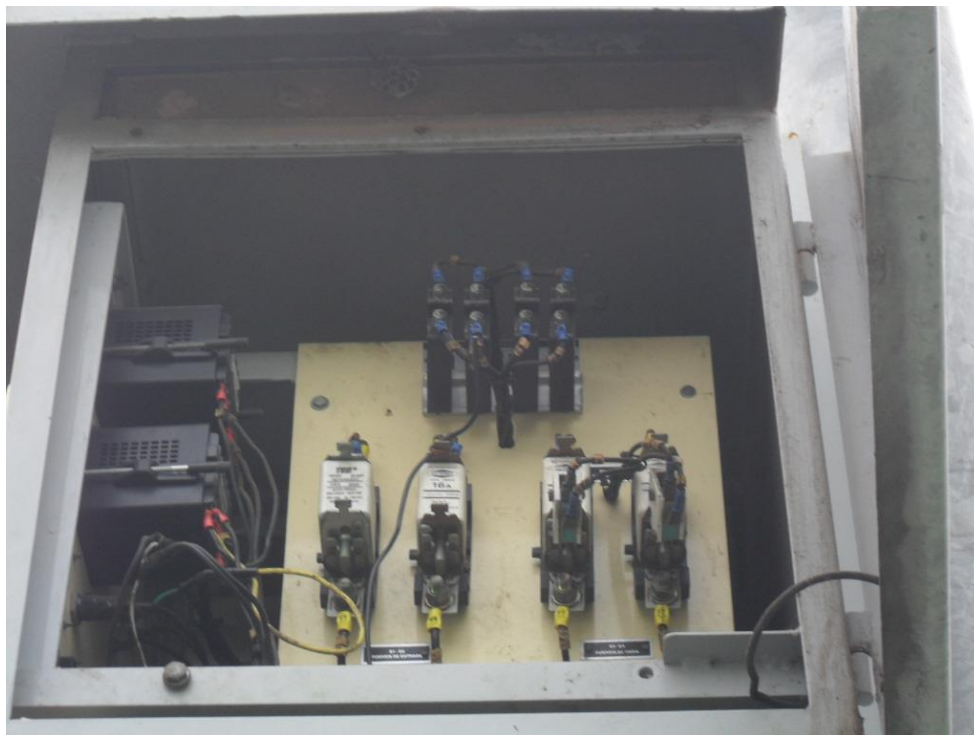
» **Retificador R-2 EBR**  
Horímetro não estava funcionando (inspeção efetuada no dia 25/11)  
Regulagem de saída em G1F3  
Voltímetro de saída não estava funcionando (medição efetuada com multímetro apontava 16,2V)  
Amperímetro de saída não estava funcionando (medição efetuada com multímetro sobre o resistor shunt de 12A/60mV apontava 0,41 mA)  
Potencial adutora -5,6 Volts

» **6.4 - Retificador R-2 EBR**  
O retificador encontra-se em operação normal. Tanto seu voltímetro de saída, horímetro e amperímetro de saída não estavam funcionando. Sua corrente de saída encontra-se muito baixa.

Visão frontal do Retificador R-2 EBR

Visão Lateral do Retificador R-2 EBR

» **7.4 - Retificador R-2 EBR**  
Efetuar limpeza geral do equipamento efetuando também a substituição de seu voltímetro de saída, horímetro e amperímetro de saída. Efetuar estudo verificando a eficiência do seu leito de ânodos objetivando uma elevação de sua corrente de saída que encontra-se muito baixa.

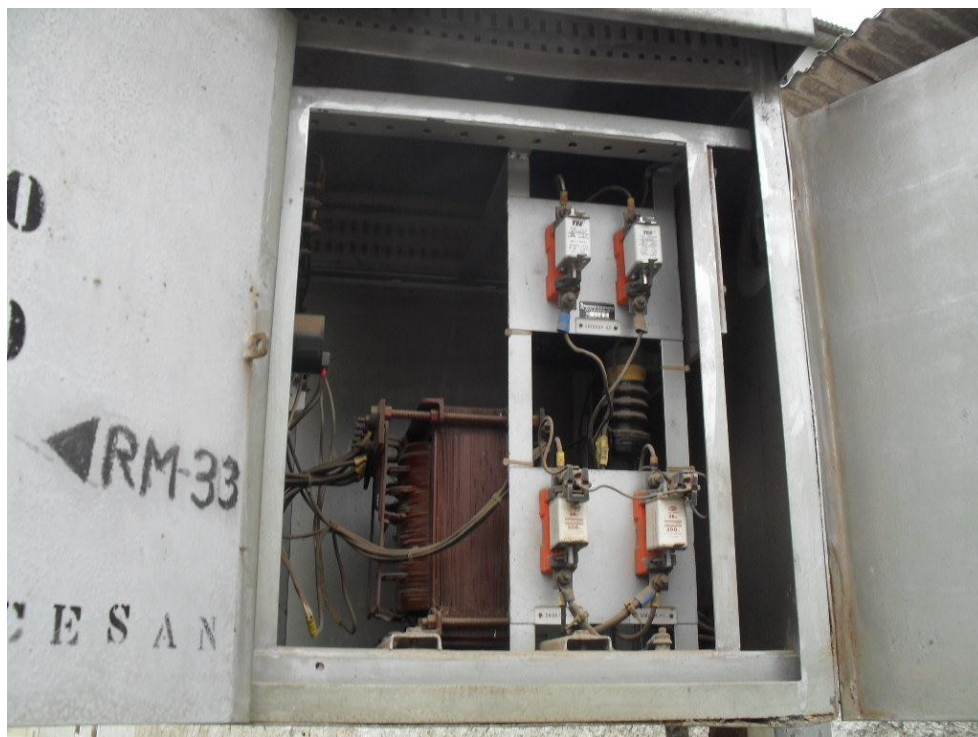
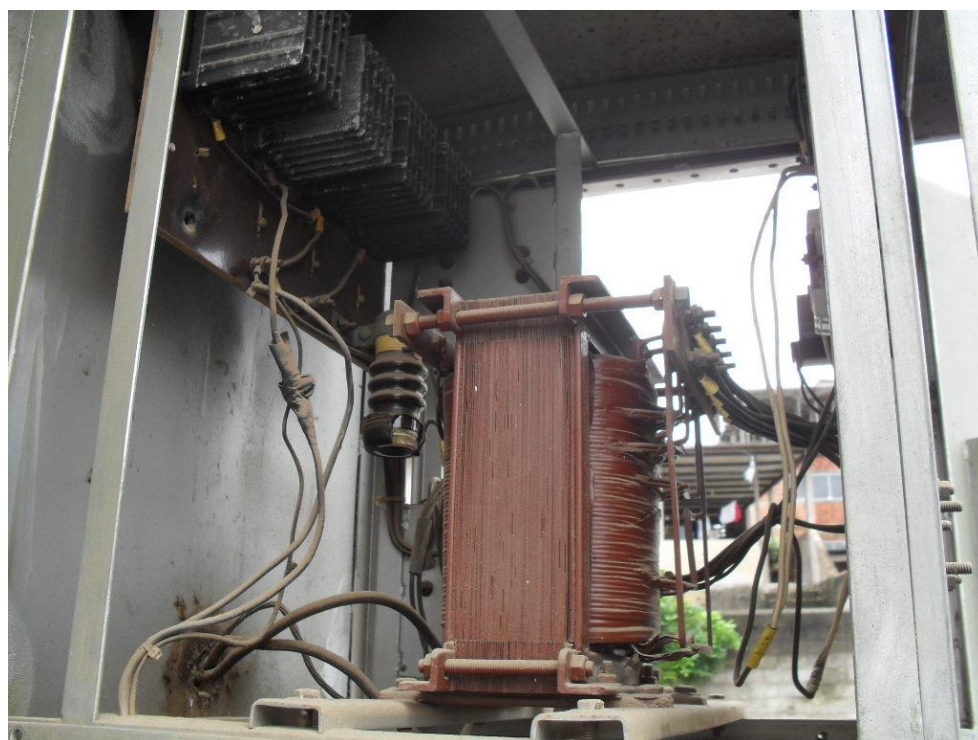
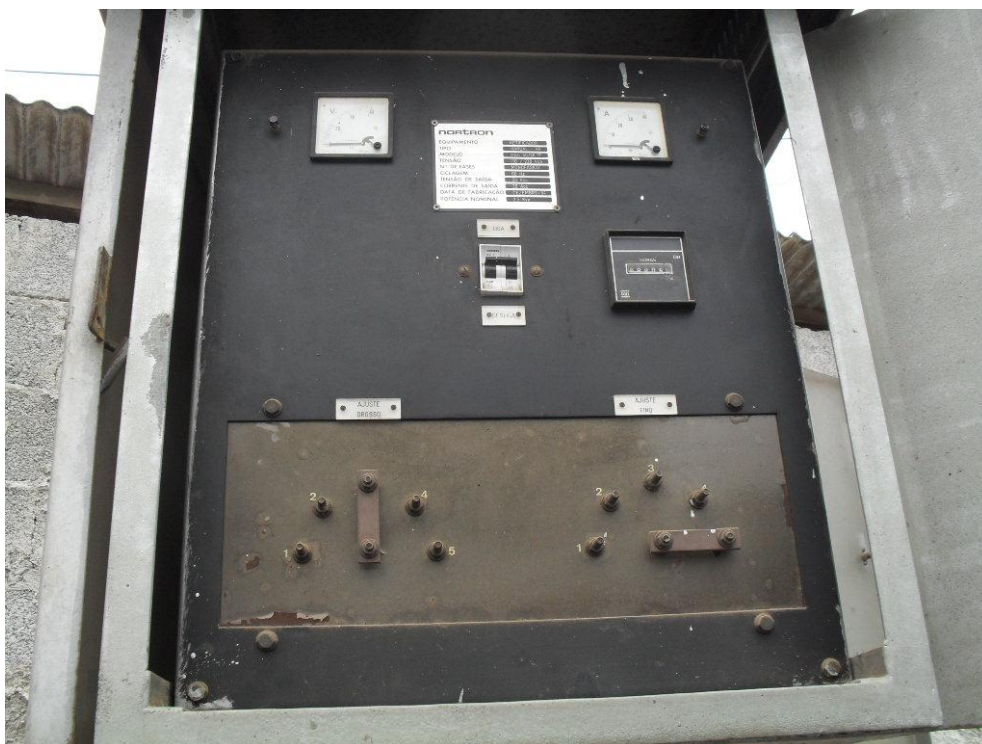
» **Retificador R-3**  
Horímetro apontava 60.005,10 horas de trabalho às 13:30 horas do dia 24/11  
Regulagem de saída em G3F5  
Tensão de saída 34 Volts  
Corrente de saída 22 Amperes  
Potencial adutora -5,6 Volts

» **6.2 - Retificador R-3**  
O retificador encontra-se em operação normal porém o equipamento é antigo e encontra-se danificado devido ao tempo de uso.

**Visão lateral do Retificador R-3**

Visão frontal do Retificador R-3

» **7.2 - Retificador R-3**  
Efetuar limpeza geral do equipamento.

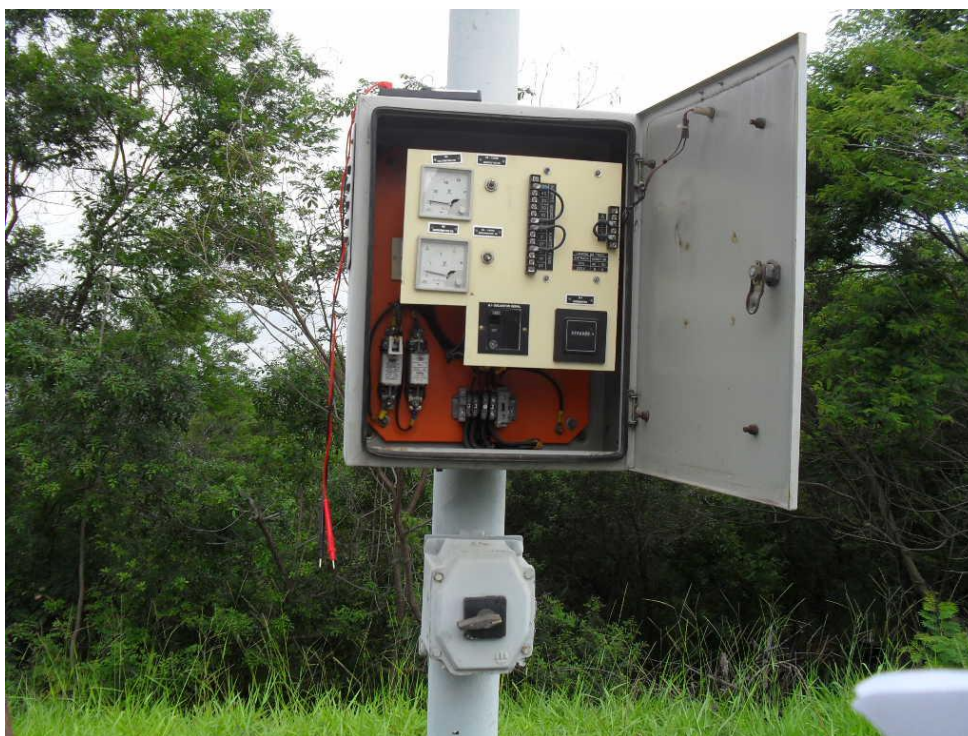
» **Retificador R-ETA 1**  
Horímetro apontava 90.968,41 horas de trabalho às 16:20 horas do dia 24/11  
Regulagem de saída em G5F3  
Voltímetro de saída não estava funcionando (medição efetuada com multímetro apontava 60V)  
Amperímetro de saída não estava funcionando (medição efetuada com multímetro sobre o resistor shunt de 12A/60mV apontava 5,2A)  
Potencial adutora -5,3 Volts

» **6.3 - Retificador R-ETA 1**  
O retificador encontra-se em operação normal. Tanto seu voltímetro de saída bem como também seu amperímetro de saída não estavam funcionando.

Visão frontal do Retificador R-ETA 1

» **7.3 - Retificador R-ETA 1**  
Efetuar limpeza geral do equipamento substituindo tanto seu voltímetro de saída bem como também seu amperímetro de saída.

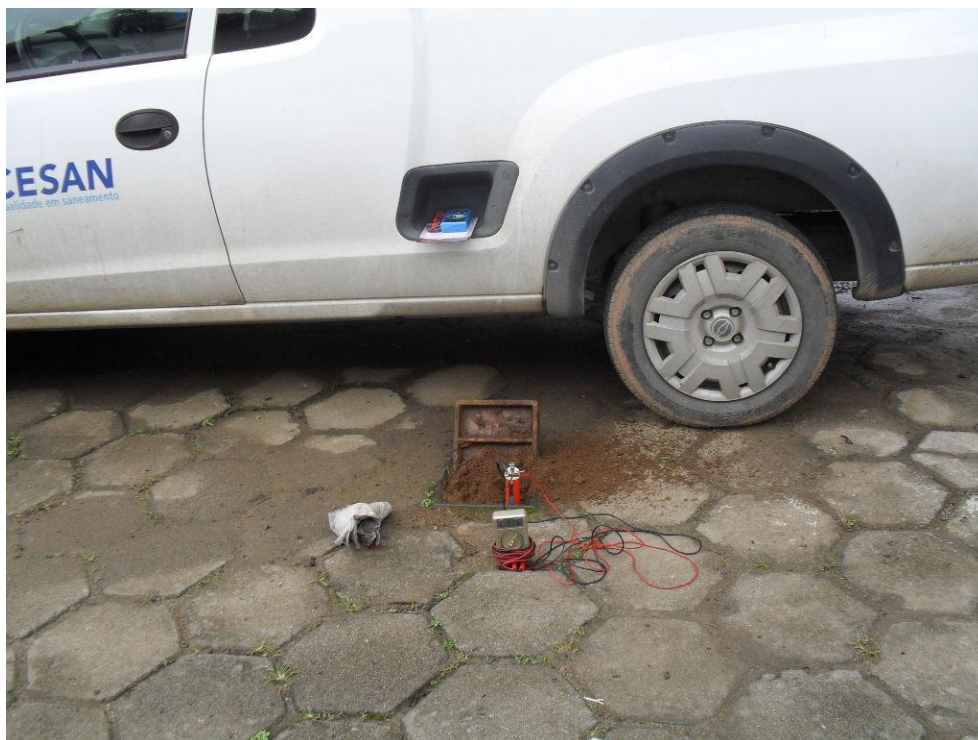
**PT ETA 2 ODMP**

» **Ponto de Teste** ETA-2 ODMP apontava -0,30Vcc a -0,32Vac em medições efetuadas no dia 25/11.

» **6.5 - Ponto de Teste**  
ETA-2 ODMP apontava -0,30Vcc a -0,32Vac sendo este um nível de potencial abaixo dos Critérios de Proteção estabelecidos nas Normas referenciadas.
