## Relatório Fotográfico

### Necessidade de recuperação do revestimento dos tanques de armazenamento de sulfato de alumínio e ácido fluorsilícico das Eta's Cobi, Vale Esperança, Carapina e Santa Maria, Sistema de Produção de Água – ES

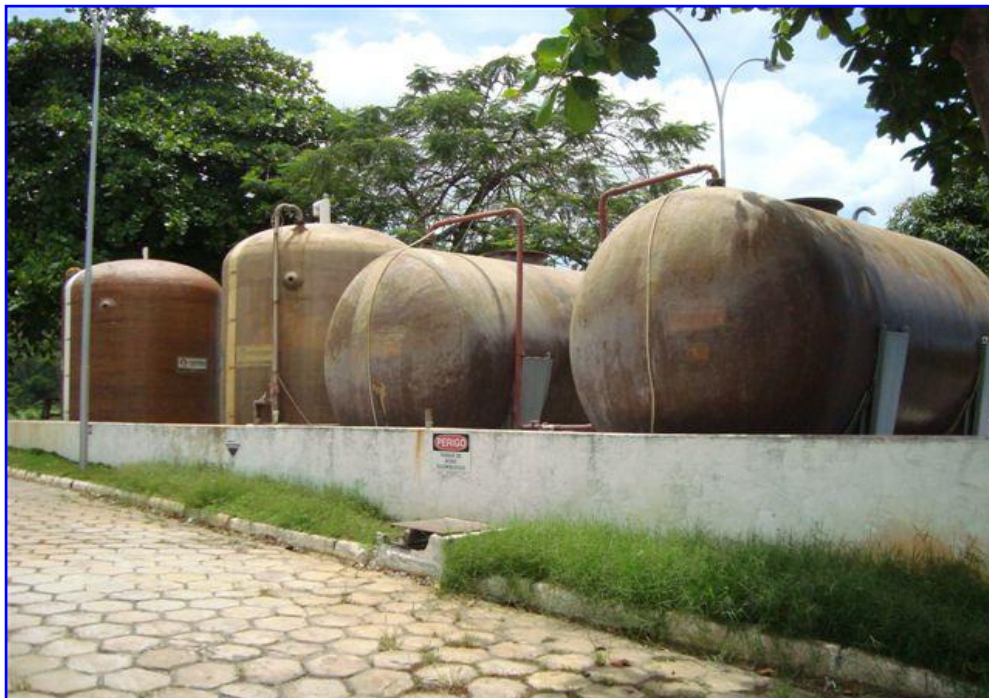
Foto 1 – Manutenção preventiva nos tanques em fibra de vidro que armazenam sulfato de alumínio (2 unidades) e ácido fluorsilícico (2 unidades) – **Eta Cobi**

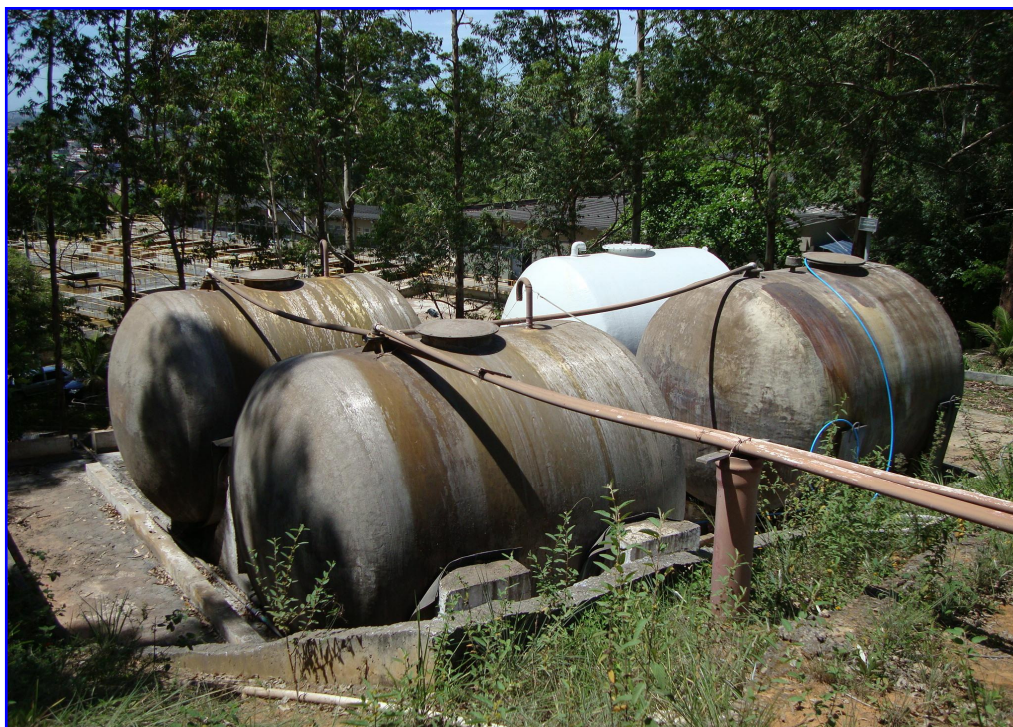
Foto 2 – Manutenção preventiva nos tanques em fibra de vidro que armazenam ácido fluorsilísico (3 unidades) – **Eta Vale Esperança**

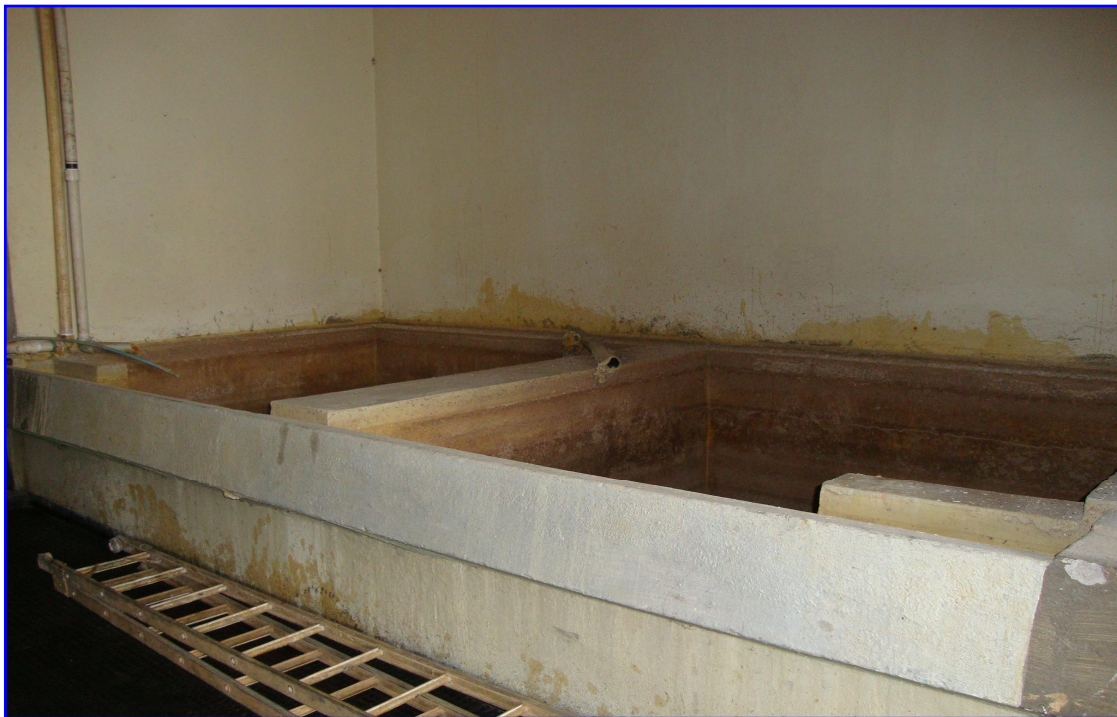
Foto 3 – Manutenção corretiva nos tanques em concreto armado que armazenam sulfato de alumínio (5 unidades), incluindo a aplicação de revestimento em fibra de vidro – **Eta Vale Esperança**

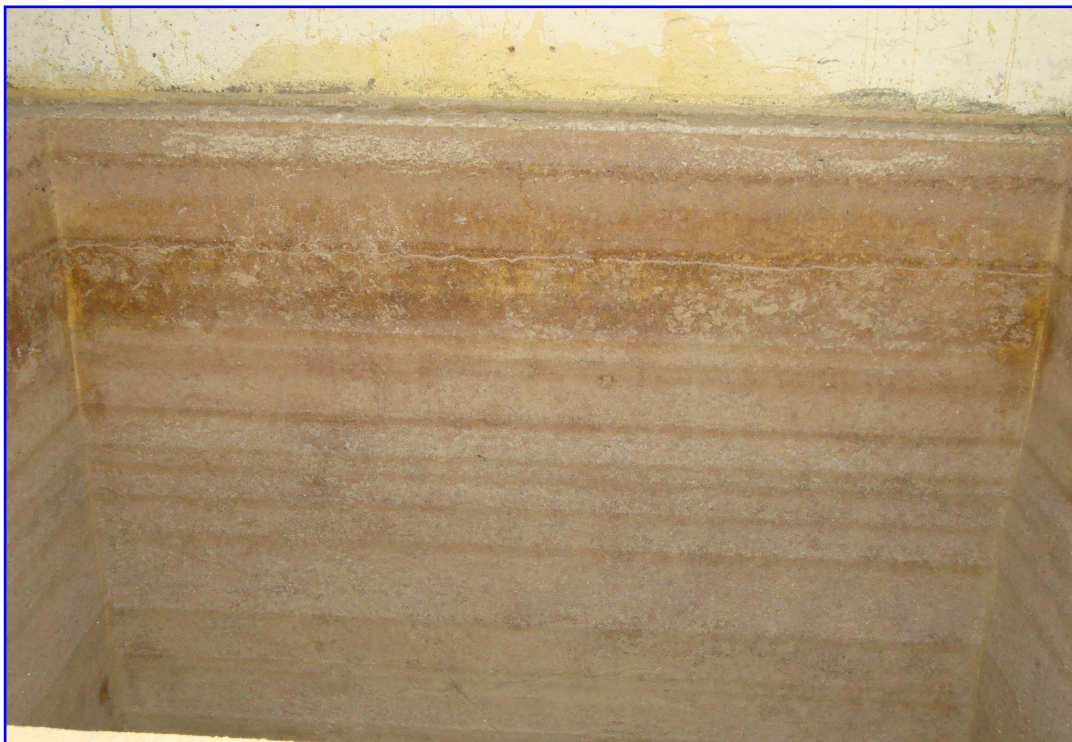
Foto 4 – Condição atual das paredes dos tanques em concreto armado que armazenam sulfato de alumínio – **Eta Vale Esperança**

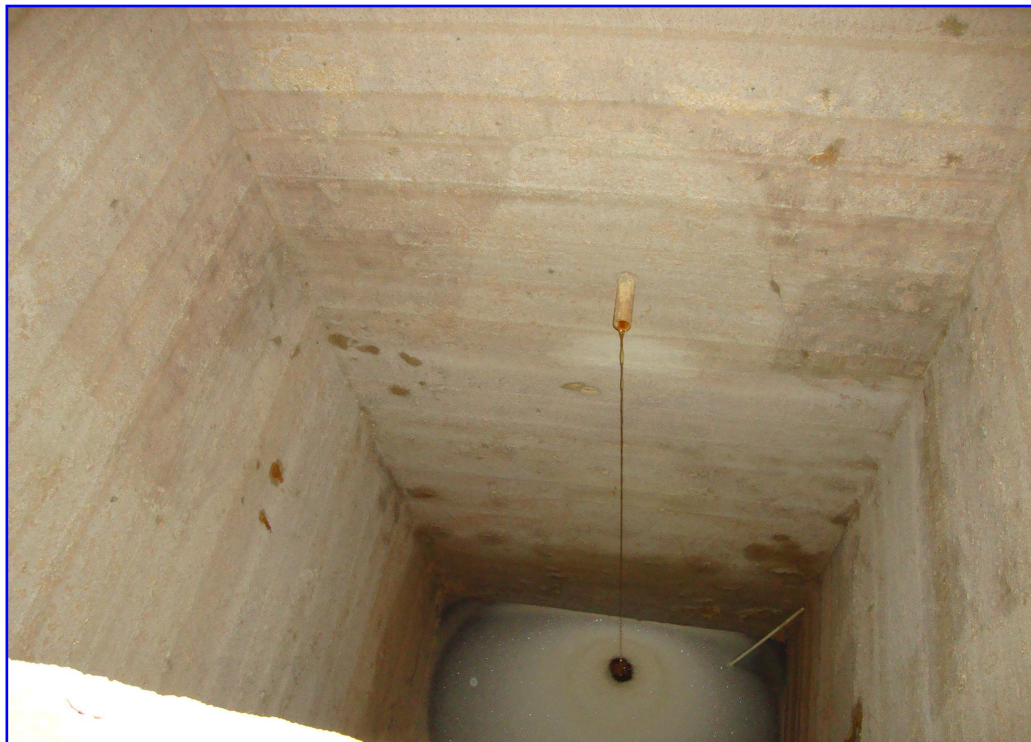
Foto 5 – Condição atual das paredes dos tanques em concreto armado que armazenam sulfato de alumínio – **Eta Vale Esperança**

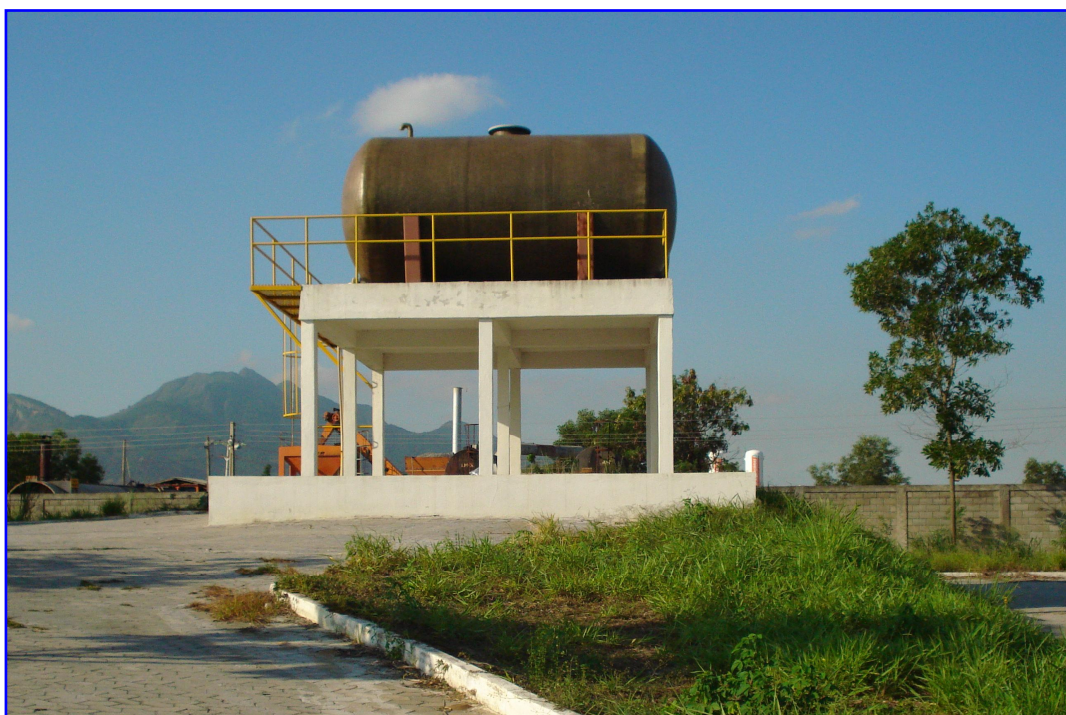
Foto 6 – Manutenção corretiva e preventiva nos tanques em fibra de vidro que armazenam sulfato de alumínio (2 unidades) – **Eta Santa Maria**

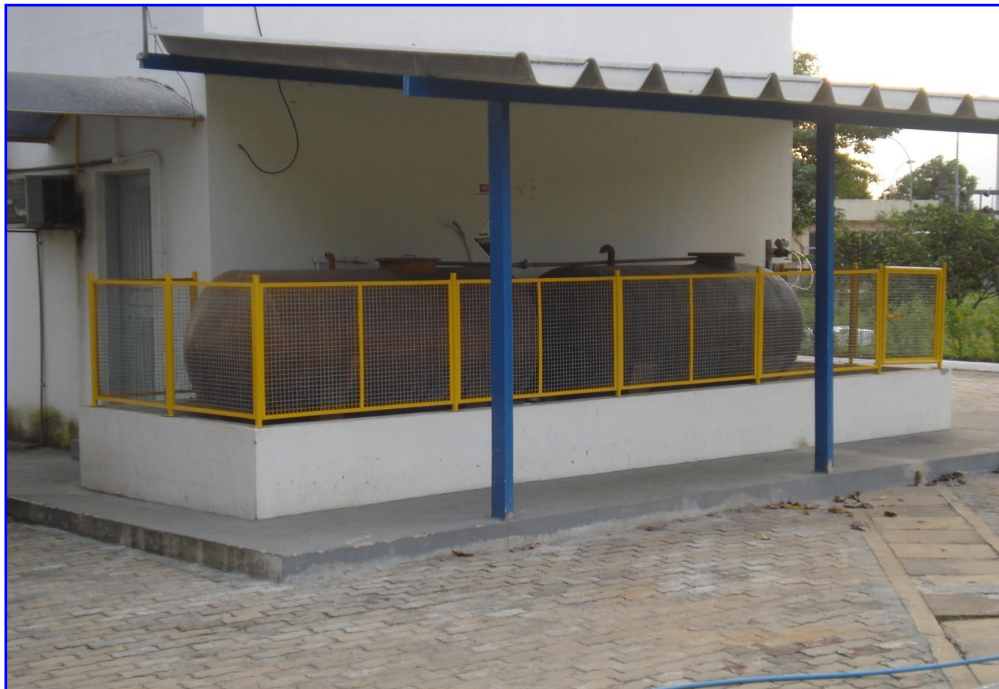
Foto 7 – Manutenção corretiva e preventiva nos tanques em fibra de vidro que armazenam ácido fluorsilícico (2 unidades) – **Eta Santa Maria**

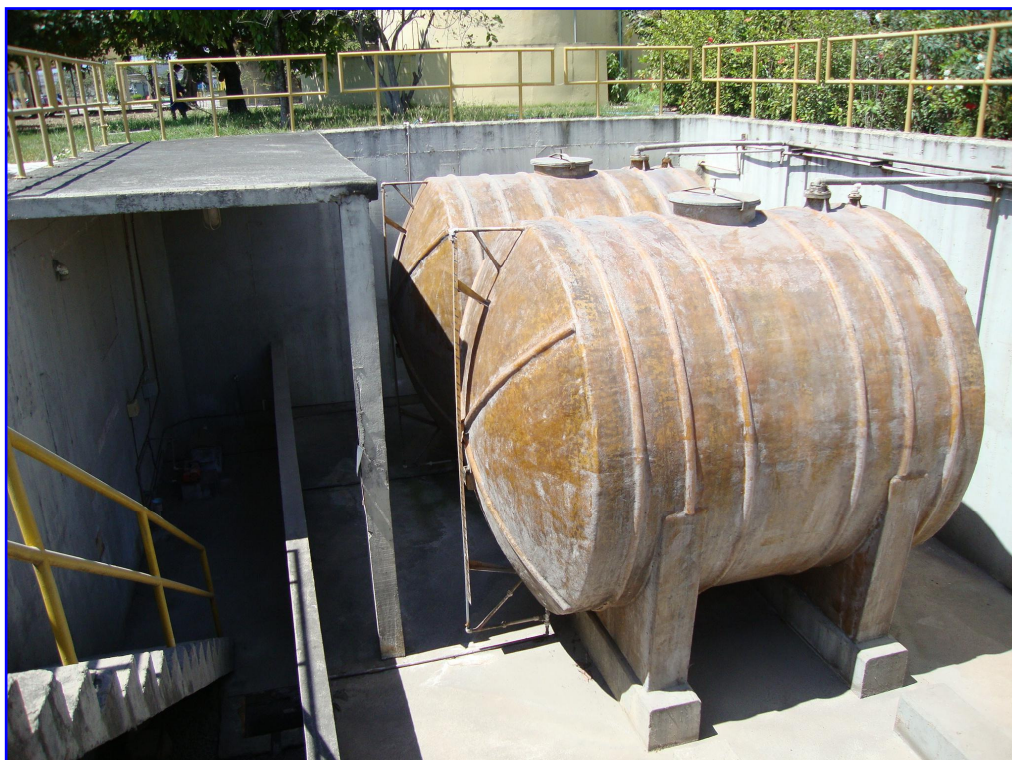
Foto 8 – Manutenção corretiva e preventiva nos tanques em fibra de vidro que armazenam ácido fluorsilícico (2 unidades) – **Eta V**

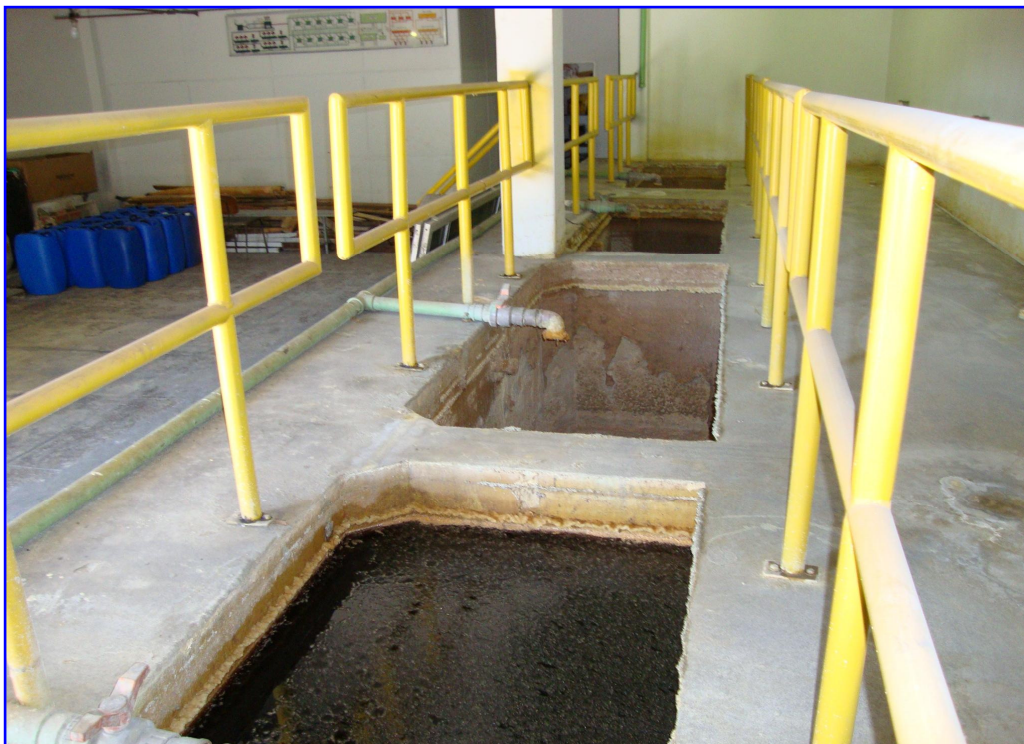
Foto 9 – Manutenção corretiva nos tanques em concreto armado que armazenam sulfato de alumínio (4 unidades), incluindo a aplicação de revestimento em fibra de vidro – **Eta V**

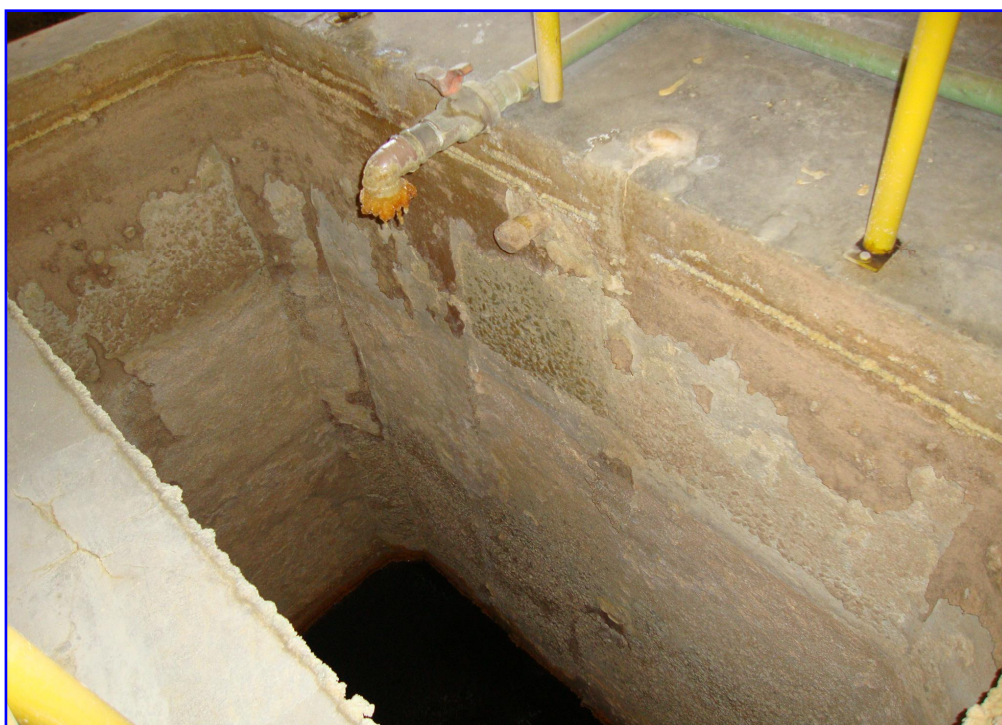
Foto 10 – Condição atual das paredes dos tanques em concreto armado que armazenam sulfato de alumínio – **Eta V**

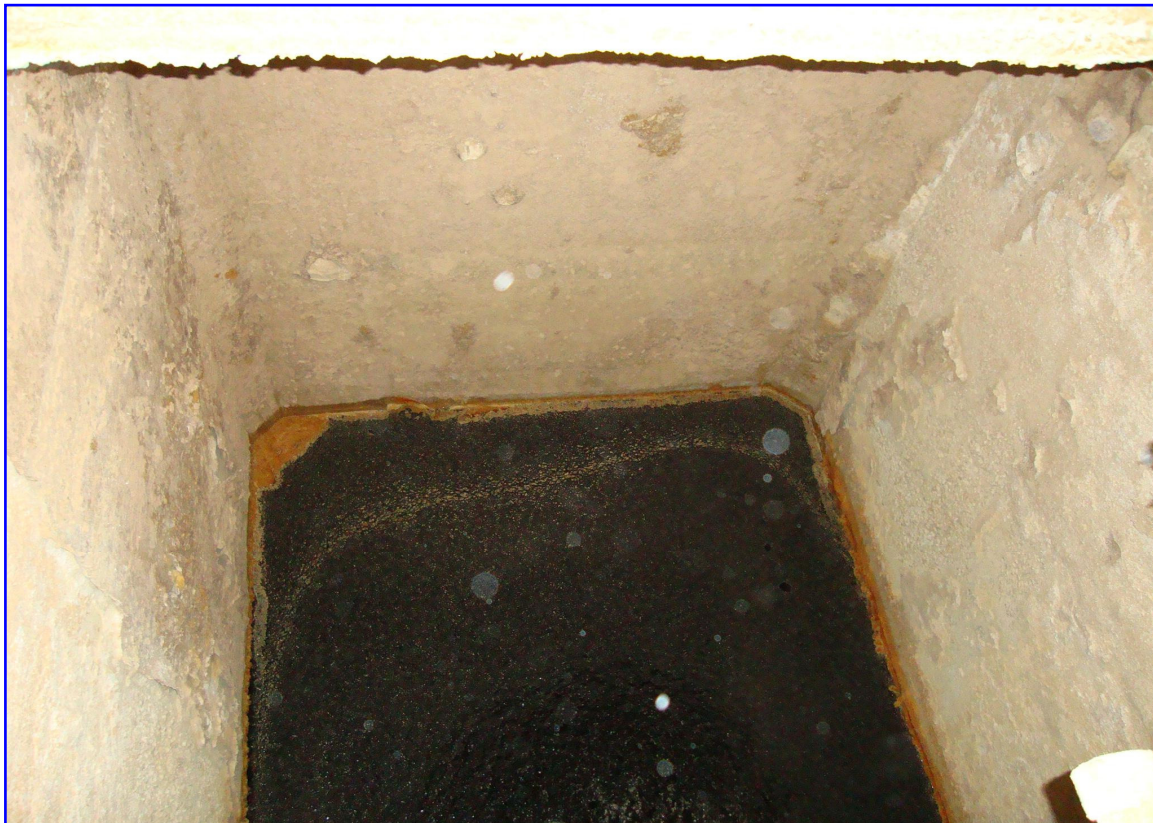
Foto 11 – Condição atual das paredes dos tanques em concreto armado que armazenam sulfato de alumínio – **Eta V**
