**RPT#009/12**

# RELATÓRIO TÉCNICO

**Dragagem e retirada de detritos da área das bombas no  
Poço de Sucção da Elevatória de Baixo recalque em  
Caçaroca, Cariacica, ES - CESAN.**

**CONTRATANTE: CESAN**  
**DATA DE EXECUÇÃO: AGOSTO DE 2012**  
**CIDADE: VITÓRIA - ES**  
**VISIBILIDADE: NULA**

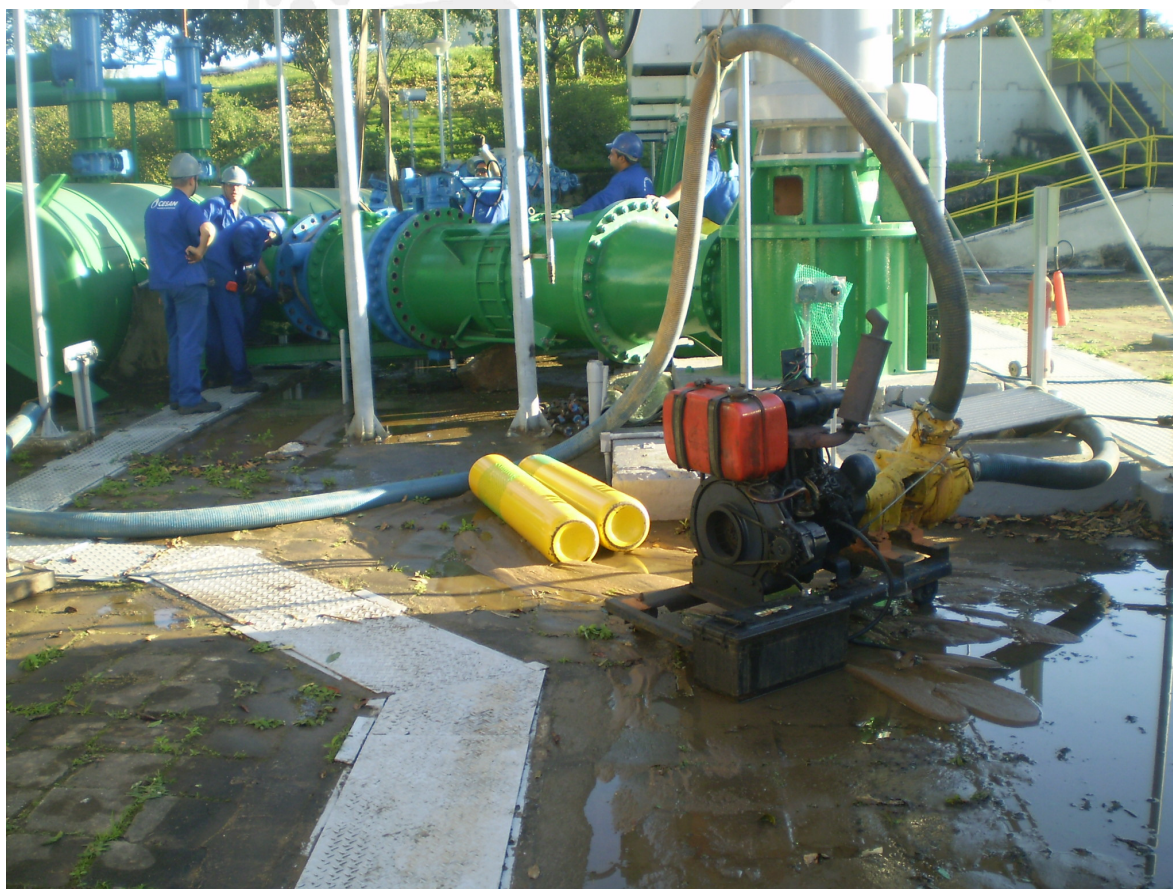
Fig.1 Área e equipamentos de trabalho

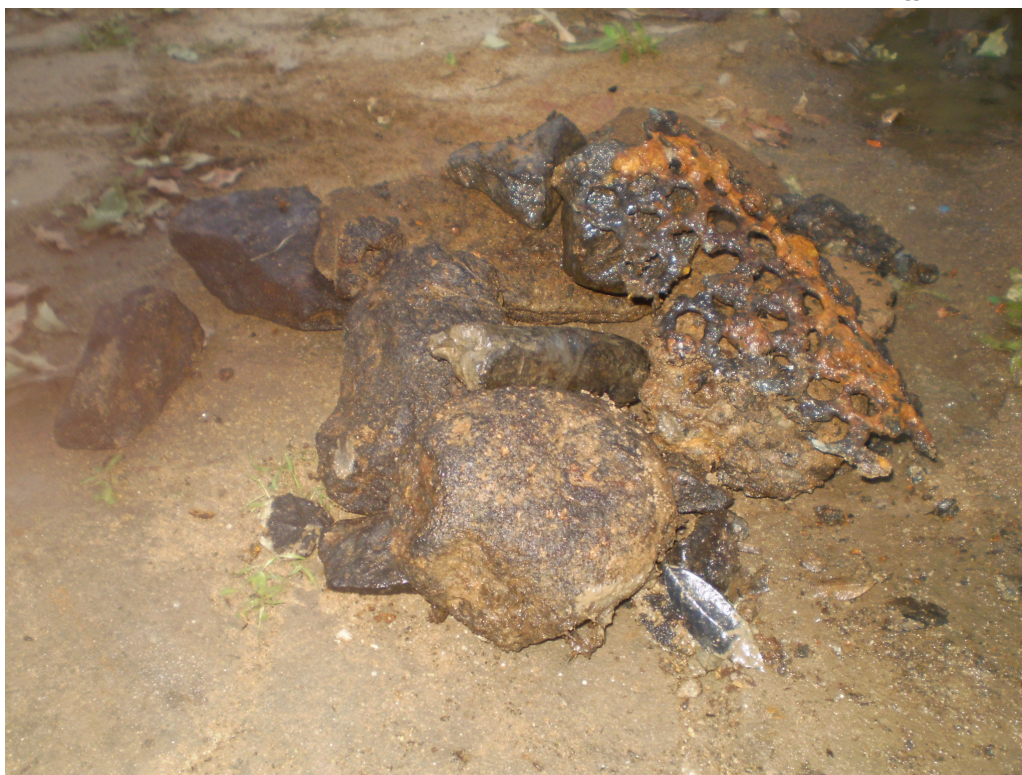
Fig. 2 Retirada de detritos da área das bombas de sucção da elevatória.

Foram retirado todo o sedimento encontrado na galeria, câmaras dos poços de sucção. Foram retirados todos os detritos (rochas, borrachas, plásticos, madeiras) de grande tamanho da área e do crivo das bombas dos poços de sucção.

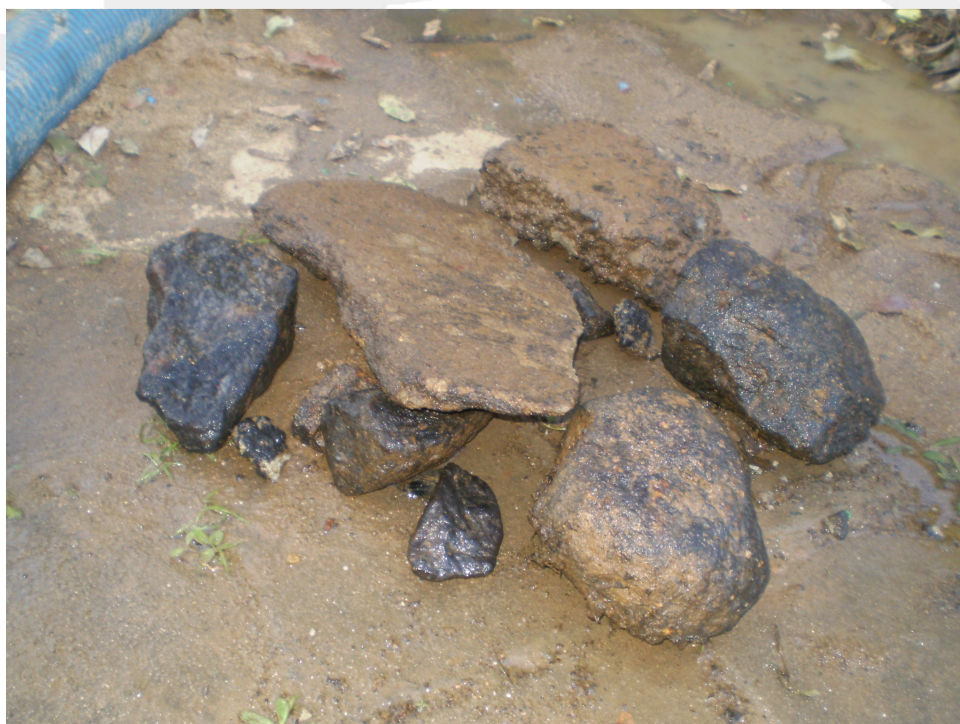
Fig. 3 Retirada de rochas da área das bombas de sucção da elevatória.

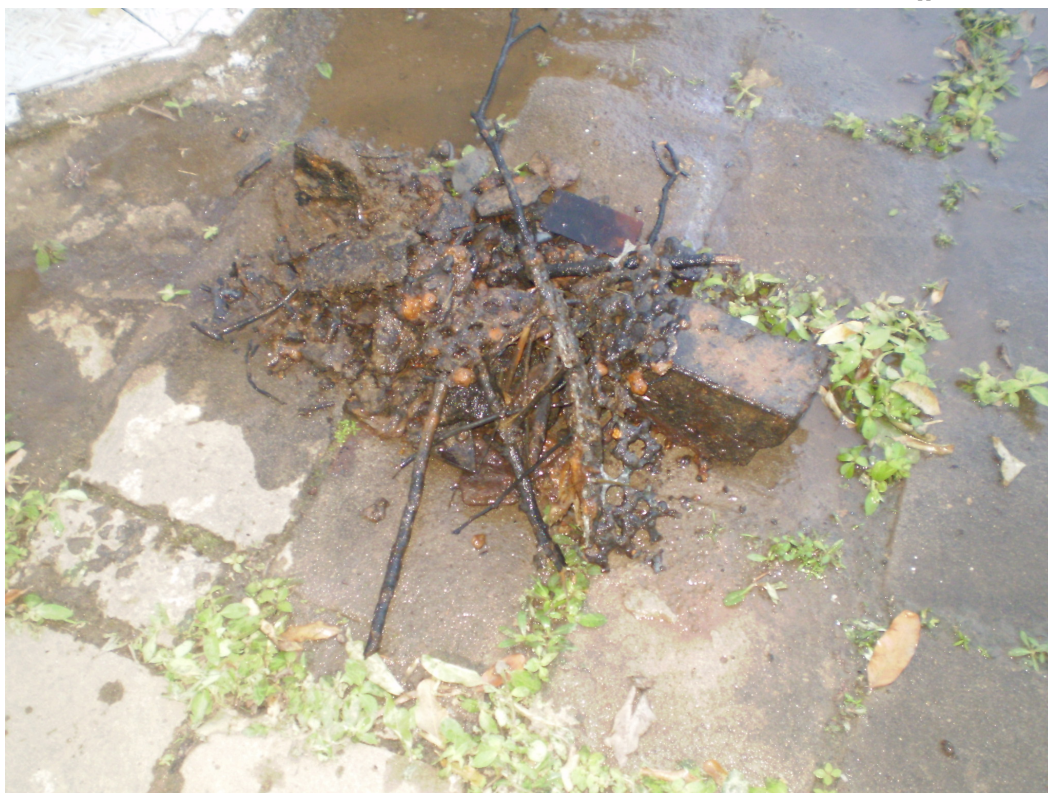
Fig. 4 Alguns detritos encontrados poços de sucção.

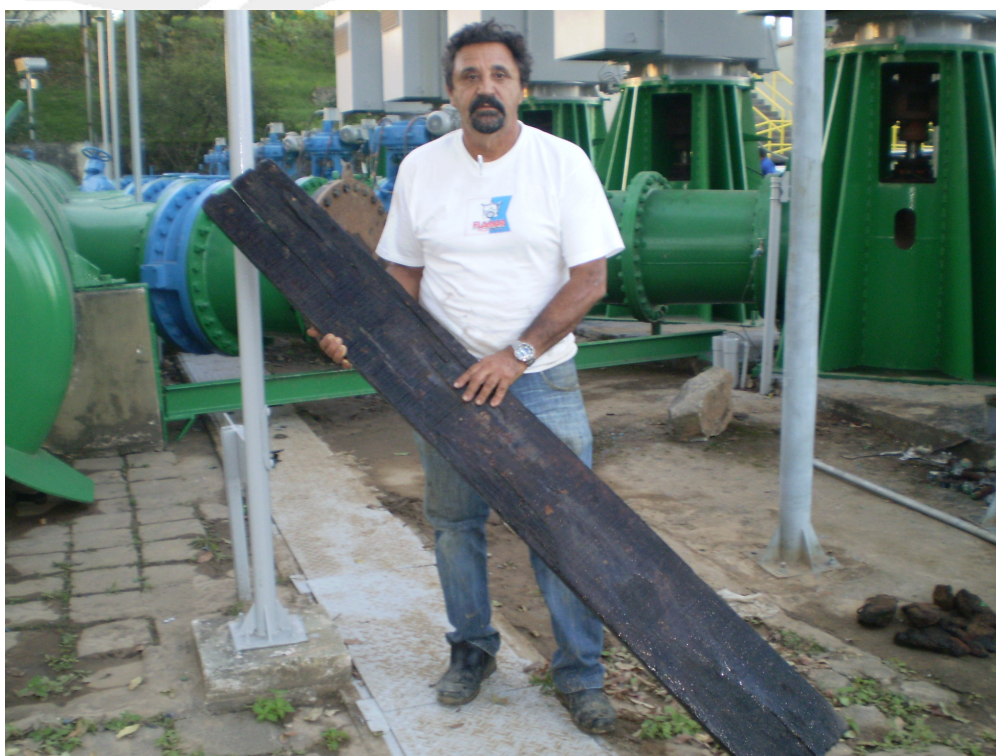
Fig. 5 Madeira removida da área das bombas.

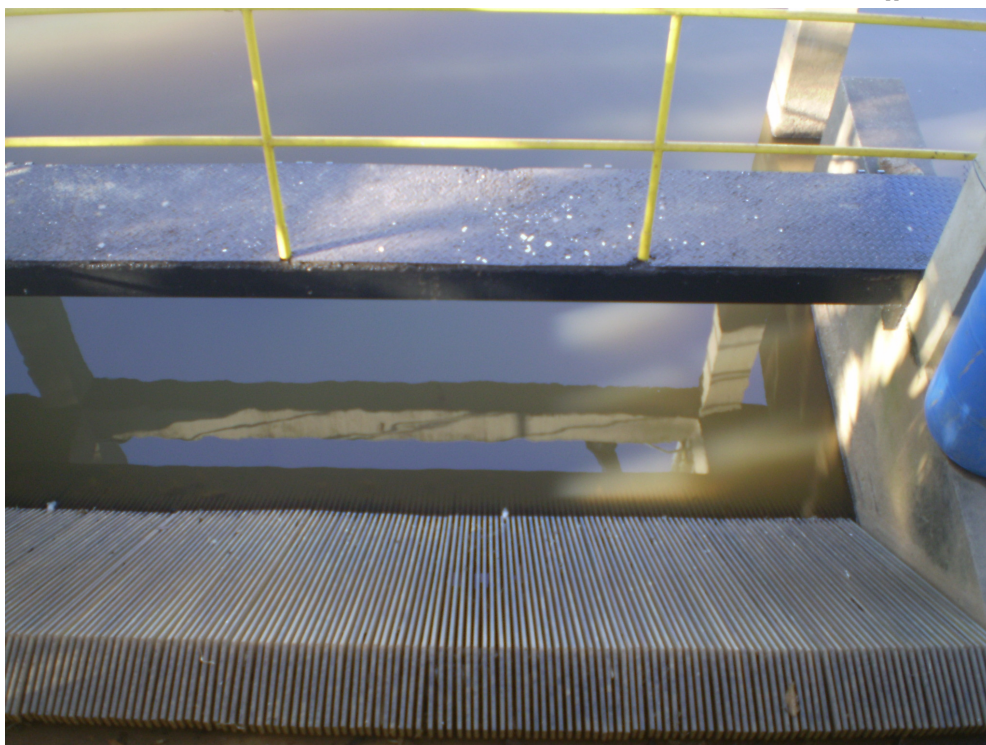
Fig. 6 Limpeza efetuada nas grades de chegada da captação de água.

Foi executado um serviço de limpeza geral dos crivos na área das bombas, retirada de sedimentos restantes, foi feita também a vedação de um dos tubulões com massa Epoxi especial para secagem na água e limpeza nas grades de chegada da captação de água que ocorreu em uma nova paralisação que aconteceu a noite as 20:00 do dia 01 de setembro de 2012.

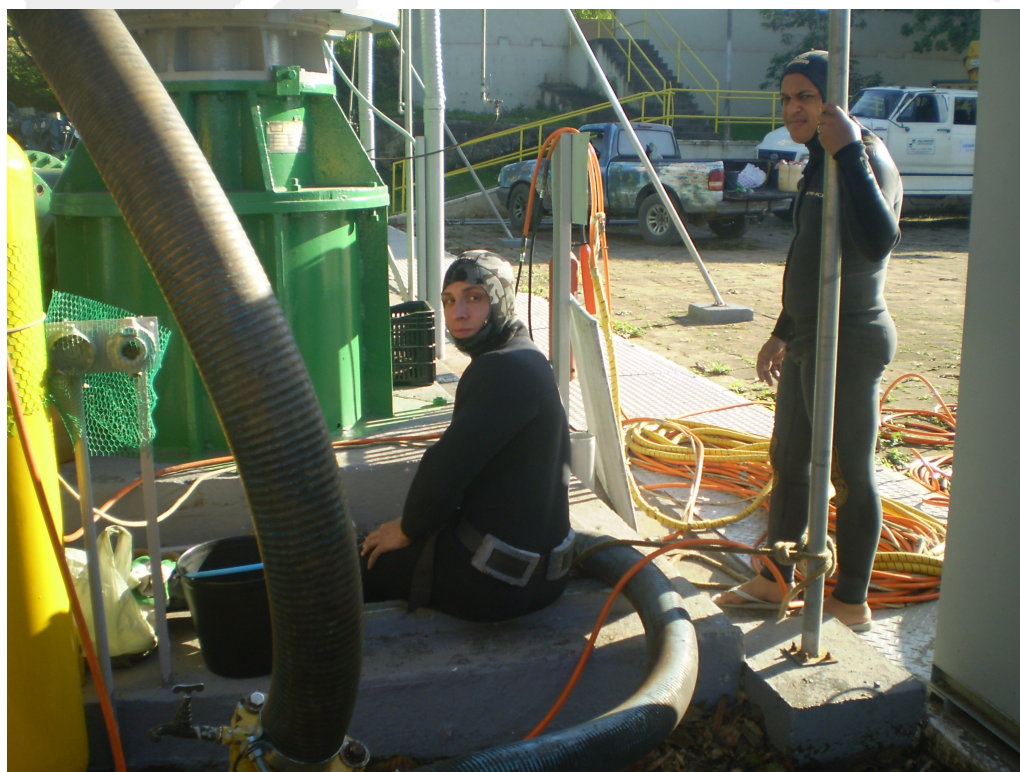
Fig. 7 MERGULHADORES PREPARADOS PARA EXECUÇÃO DA DRAGAGEM.

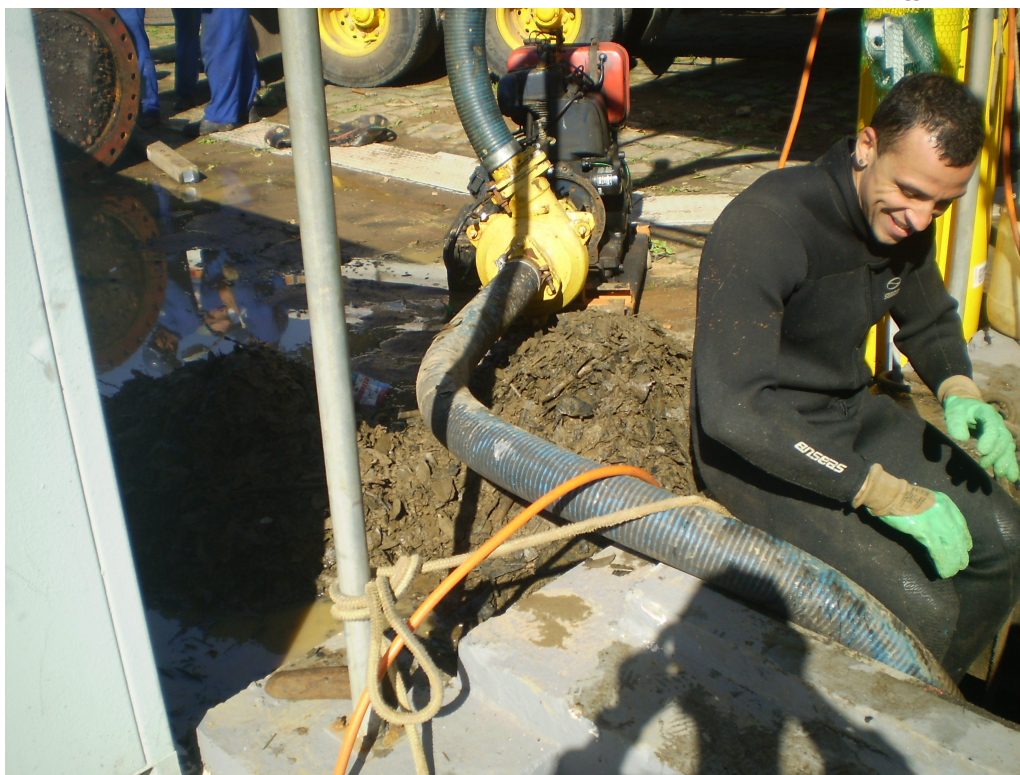
Fig. 8 DRAGAGEM NUM DOS POÇOS DE SUÇÃO .

Nos poços de sucção, (poços de água bruta) foram dragados na totalidade representando aproximadamente 6m<sup>3</sup> de sedimento e objetos sólidos. As demais áreas da galeria, foram dragados em média de 5m<sup>3</sup> de sedimento mole (areia e lama) e o restante de sedimento sólido.

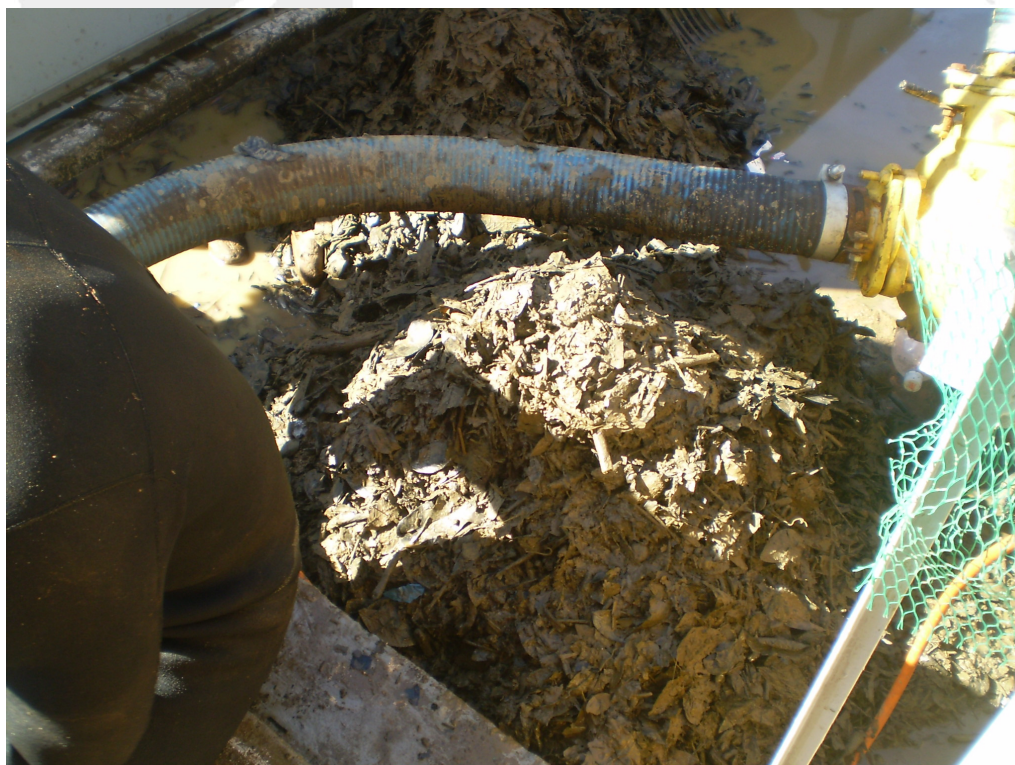
Fig. 9 Detritos removidos dos poços de sucção das bombas

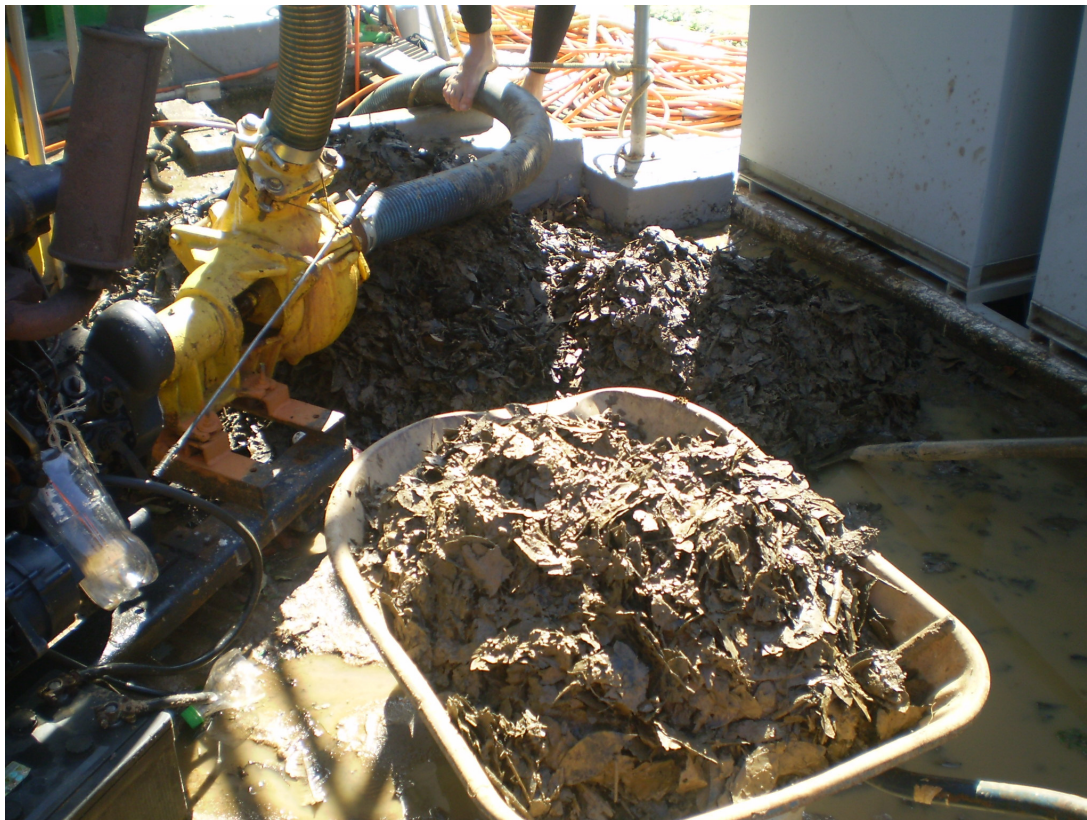
Fig. 10 Detritos sólidos removidos dos poços de sucção das bombas

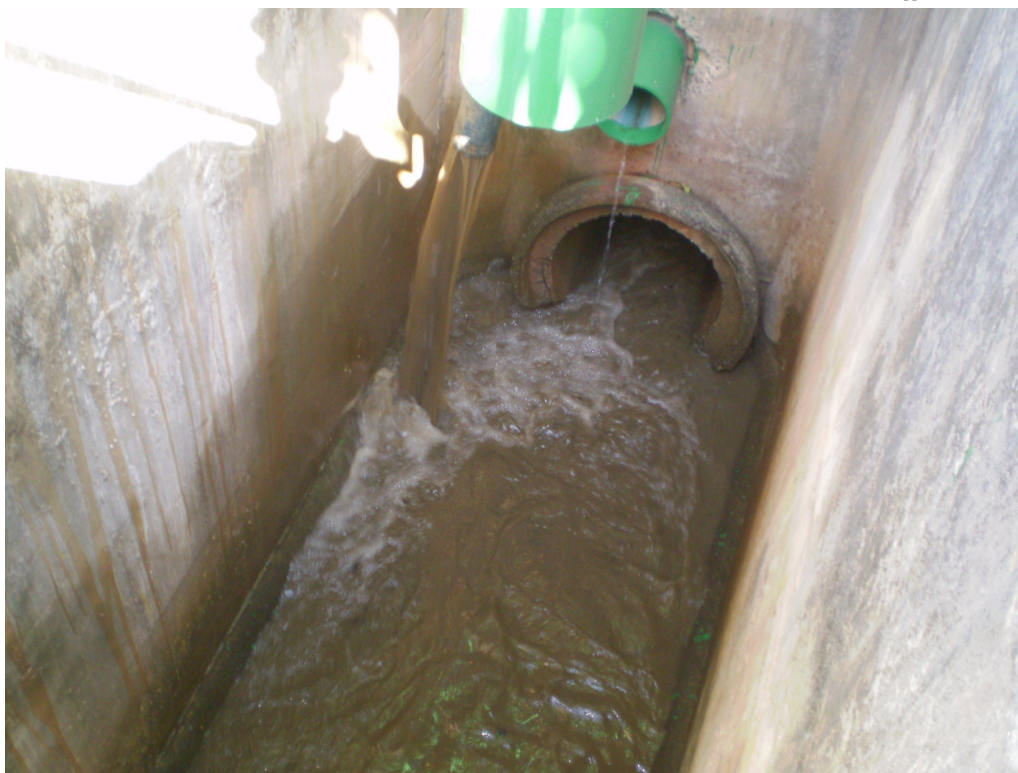
Fig.11 – MATERIAL SENDO DESCARTADO PELA DRAGA.

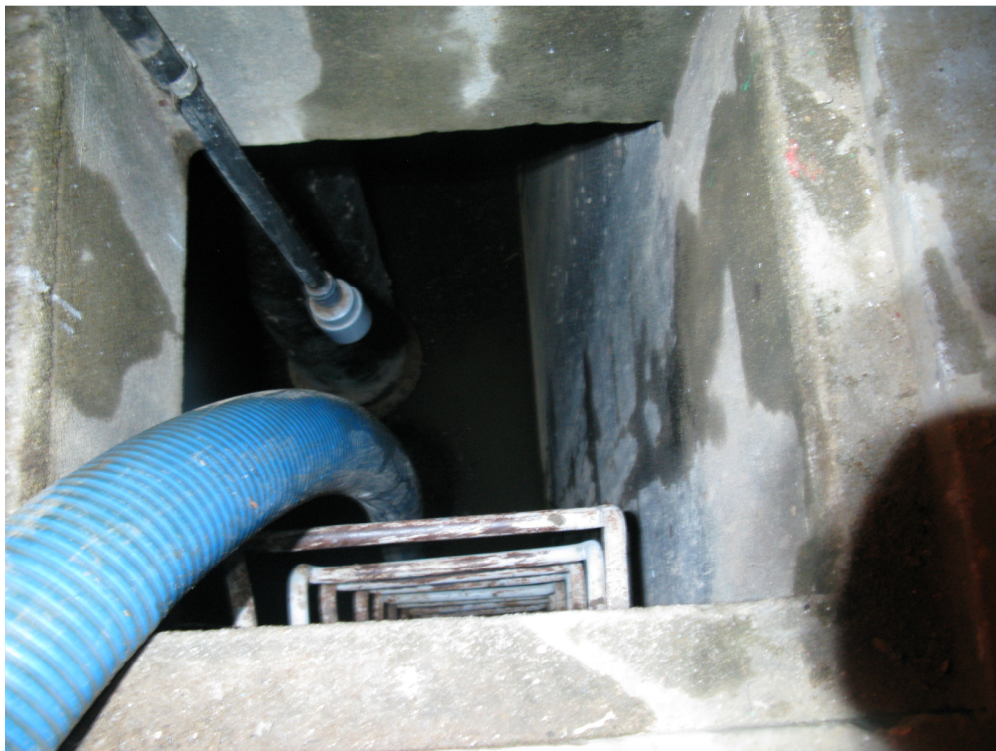
Fig.12 DRAGAGEM SENDO EFETUADA DURANTE A PARALIZAÇÃO DO RESTANTE DO SEDIMENTO ENCONTRADO.

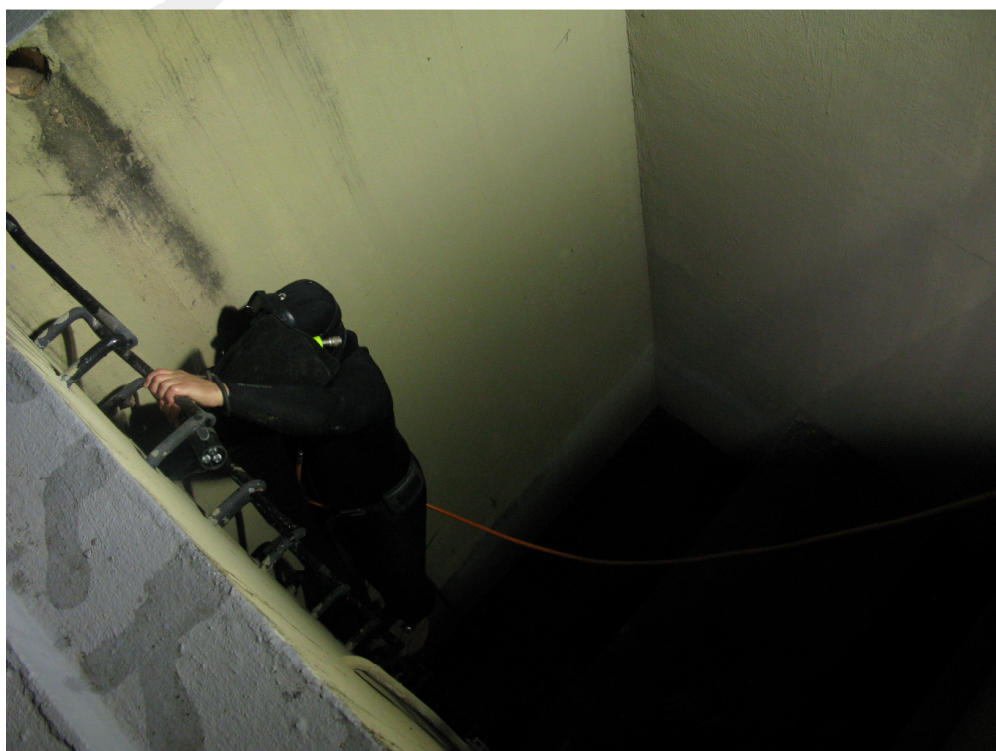
Pilares, paredes e fundo do reservatório encontram-se em estado razoável de conservação. Foi utilizado uma escada para acesso a galeria e aos poços de sucção das bombas da elevatória.

Fig.13 inspeção na galeria.

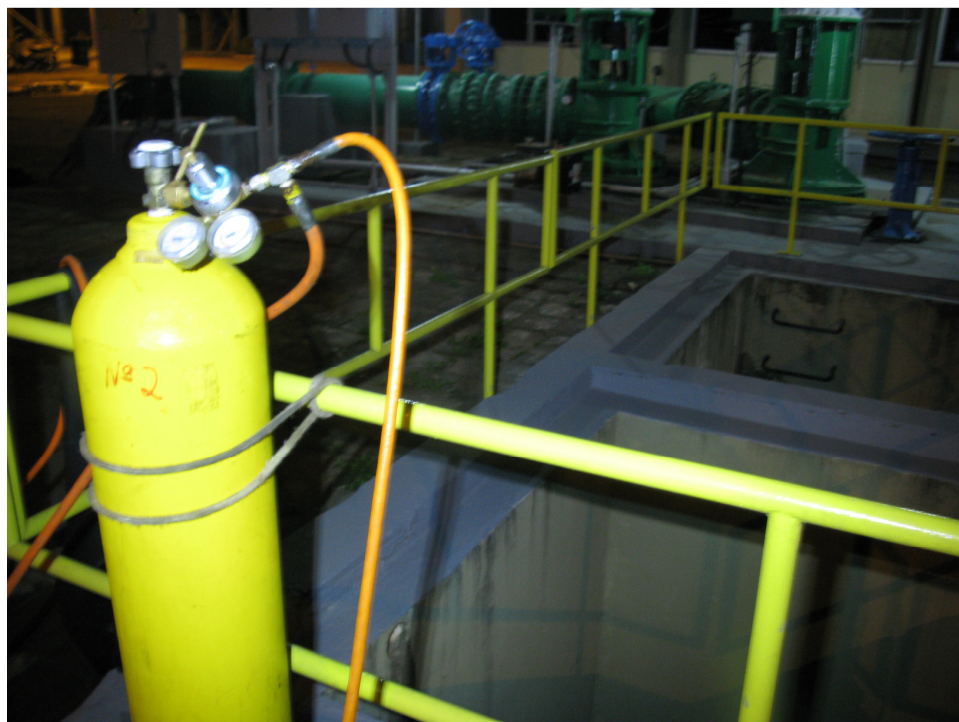
Fig.14 Equipamento semi-autônomo para os mergulhos.

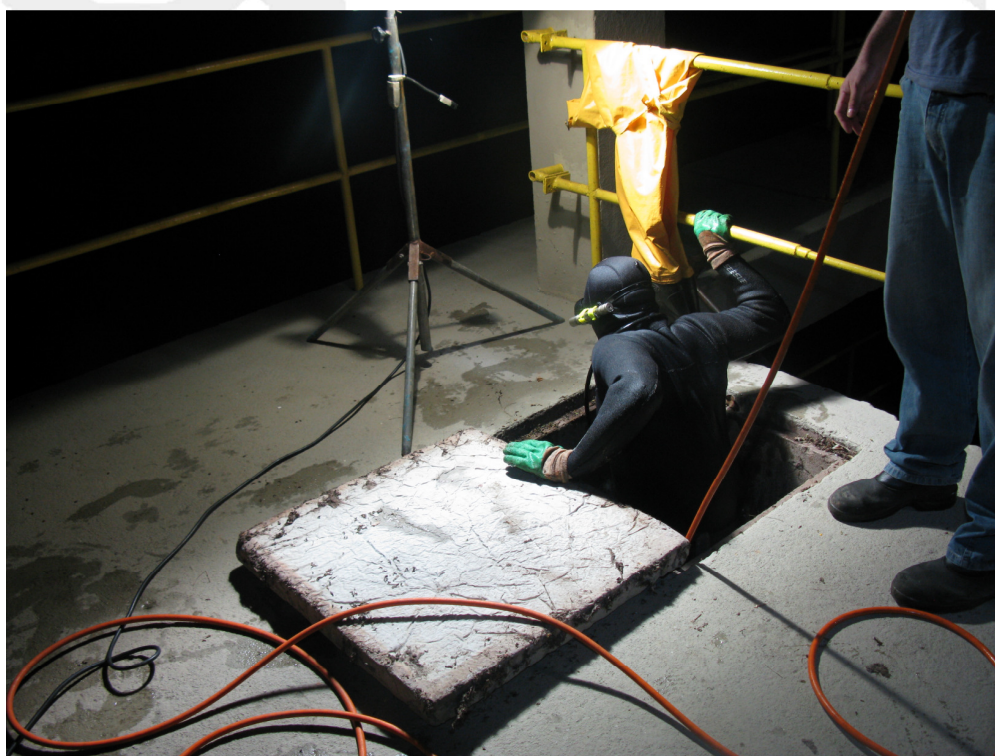
Fig. 15 MERGULHADOR SINDO DA AREA DE ACESSO DA CHEGADA PARA GALERIA.

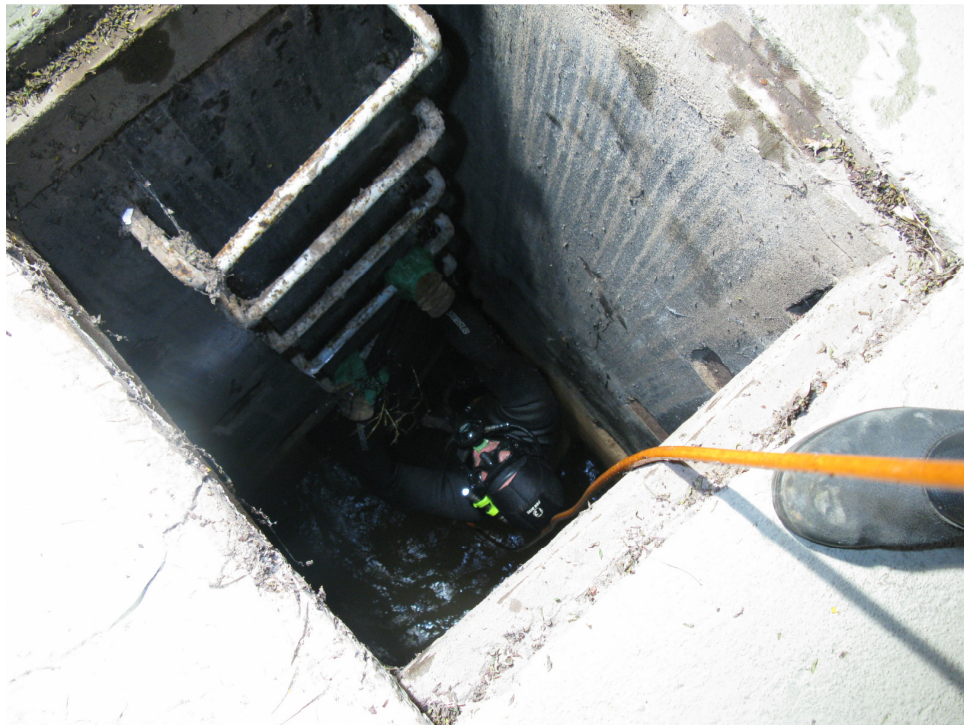
Fig. 16 – AREA DE ACESSO PARA AS GALERIAS.

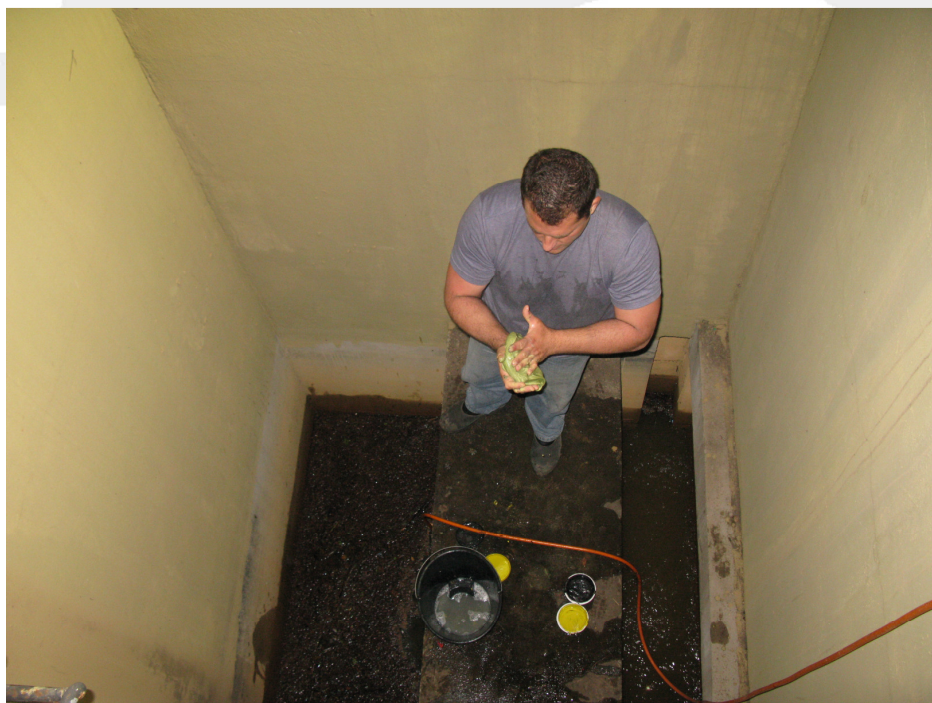
Fig. 17- PREPARAÇÃO DE MASSA EPOXI PARA APLICAÇÃO NO TUBULÃO DA GALERIA.
