## RELATÓRIO DE SERVIÇOS DE SONDAGENS

### APRESENTAÇÃO DE PRESTAÇÃO DE SERVIÇOS CÓDIGO EVOLUÇÃO CESAN: A-058-000-92-1-SD-0002

Registro de Entrega de Serviços de Sondagens na ETE – MUNICÍPIO DE AFONSO CLAUDIO - ES.

## RELATÓRIO FOTOGRÁFICO DE SONDAGENS

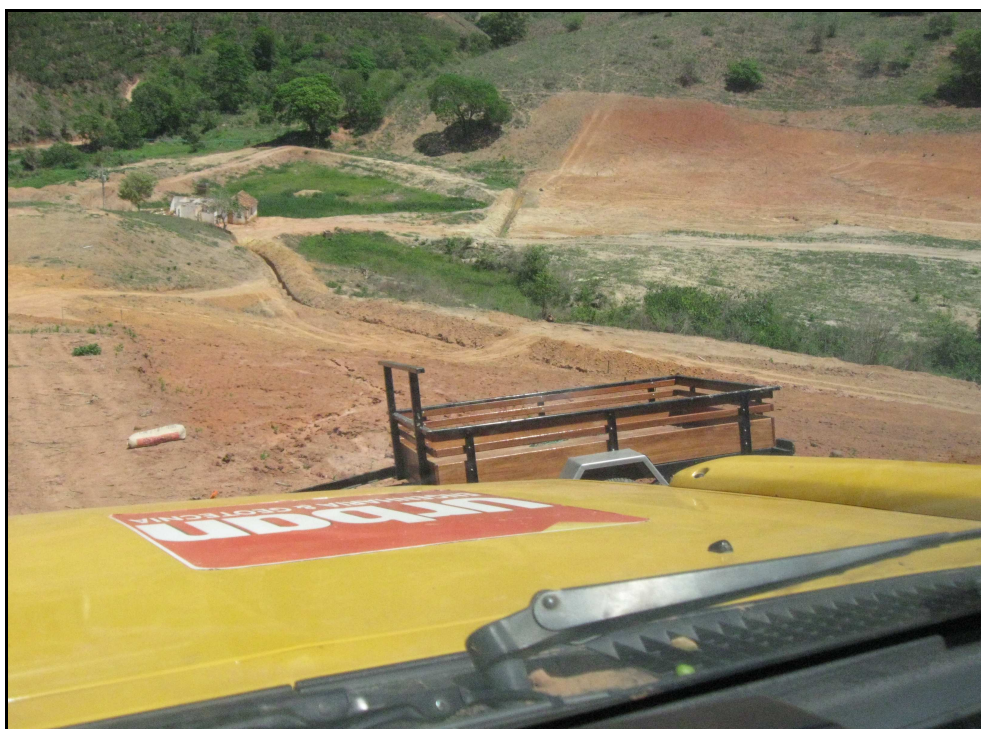
Imagem 01. Área do terreno, em Afonso Claudio – ES.

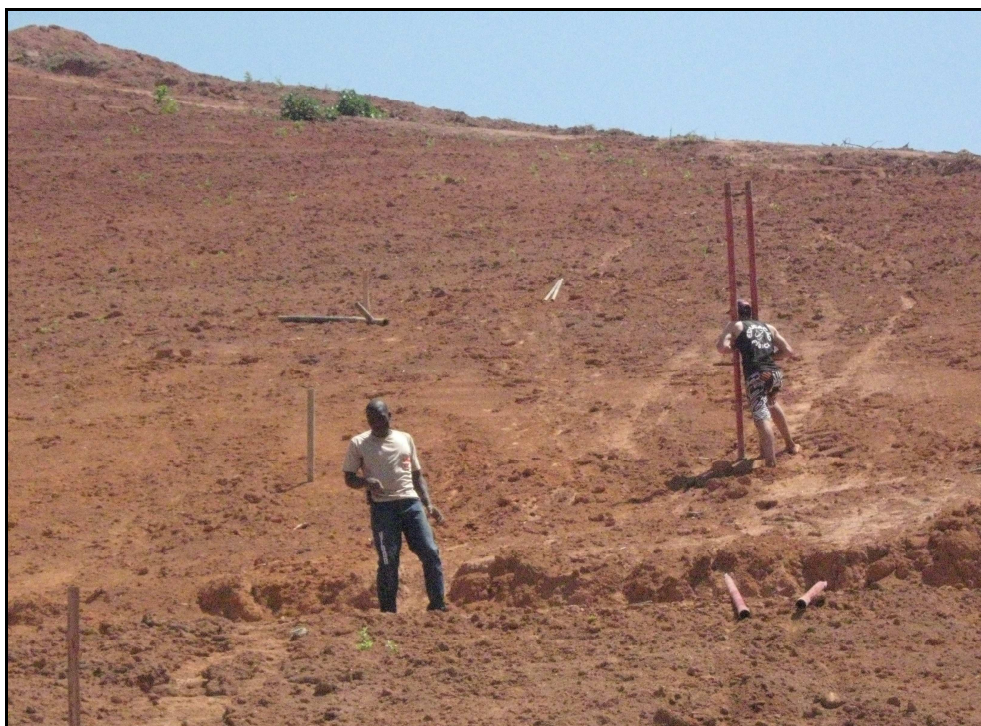
Imagem 02. Locação dos furos.

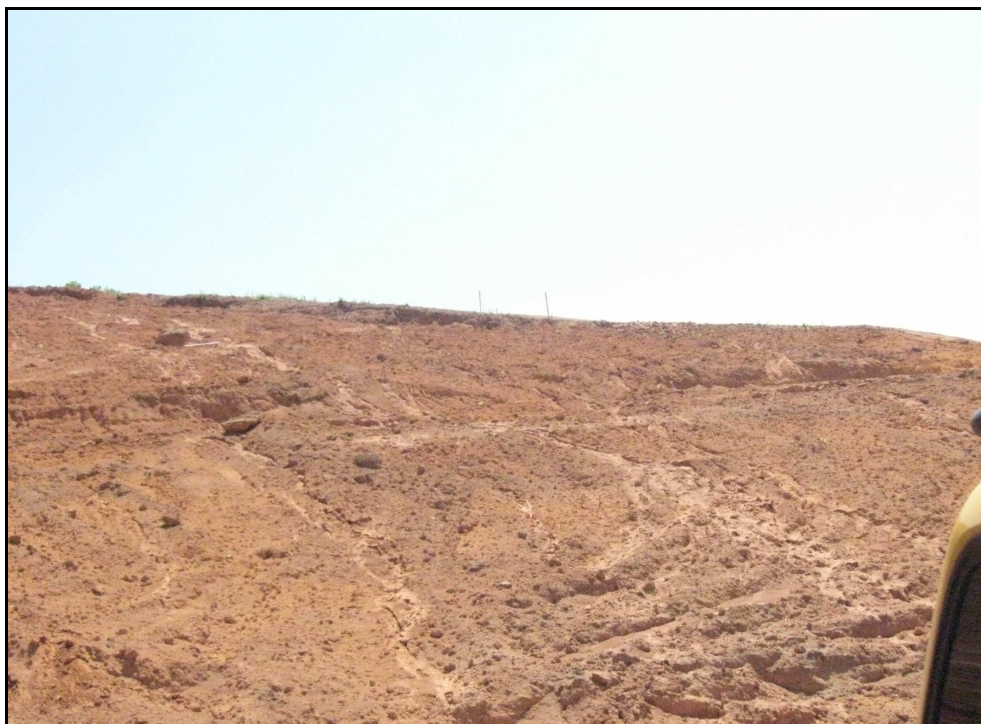
Imagem 03. Área do terreno, em Afonso Claudio – ES.

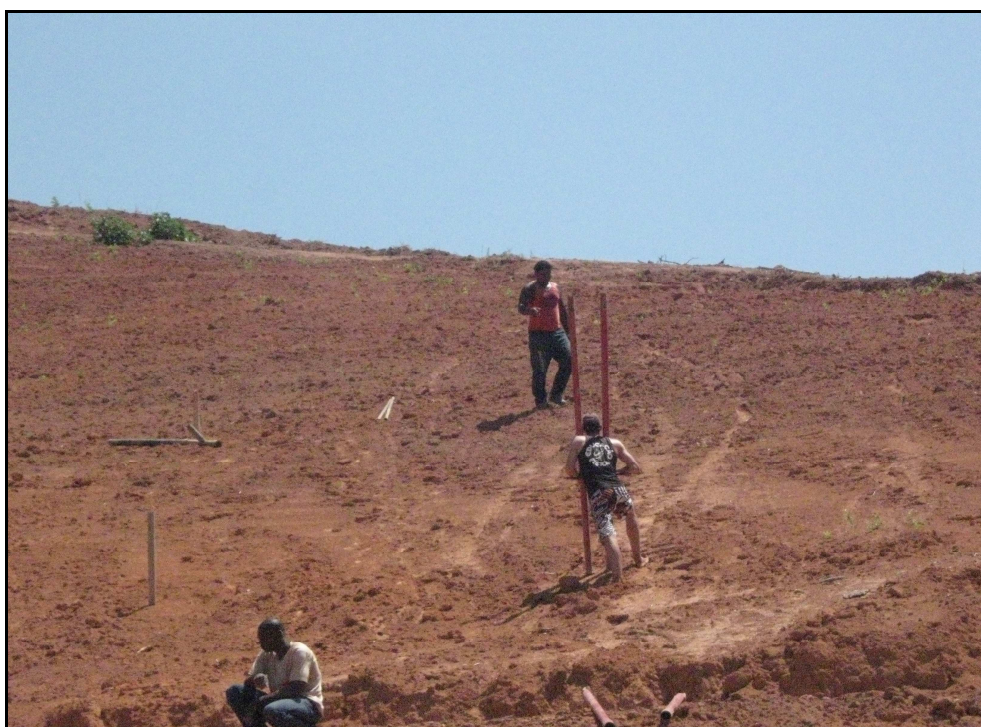
Imagem 04. Equipe levando equipamentos para local do Furo de sondagem.

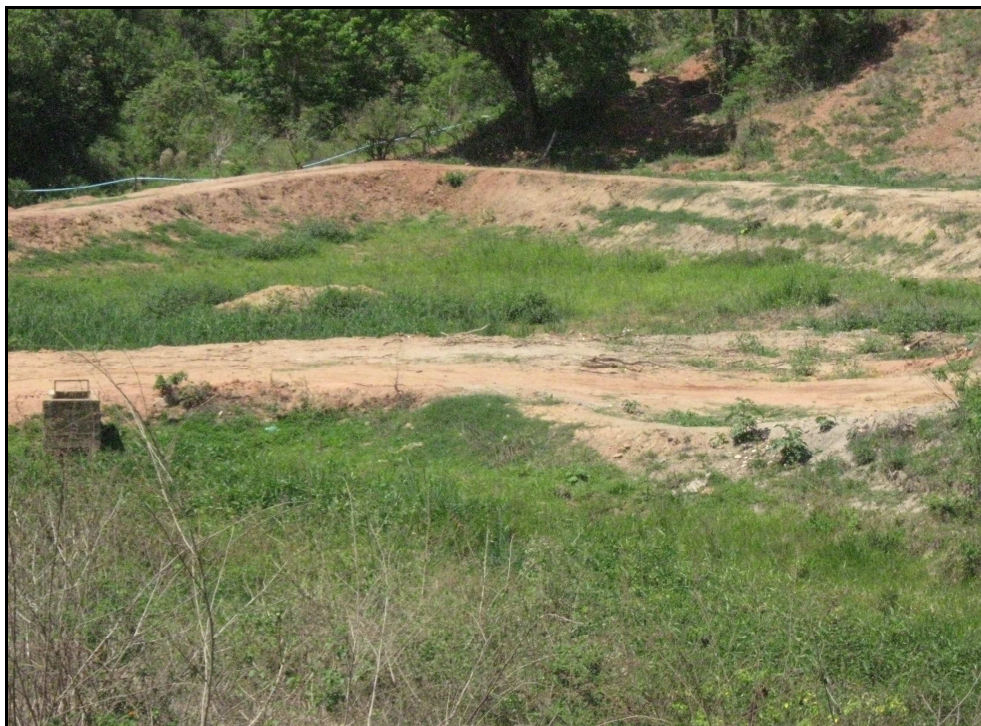
Imagem 05. Área de locação dos Furos SP03 e Auxiliares A e B.

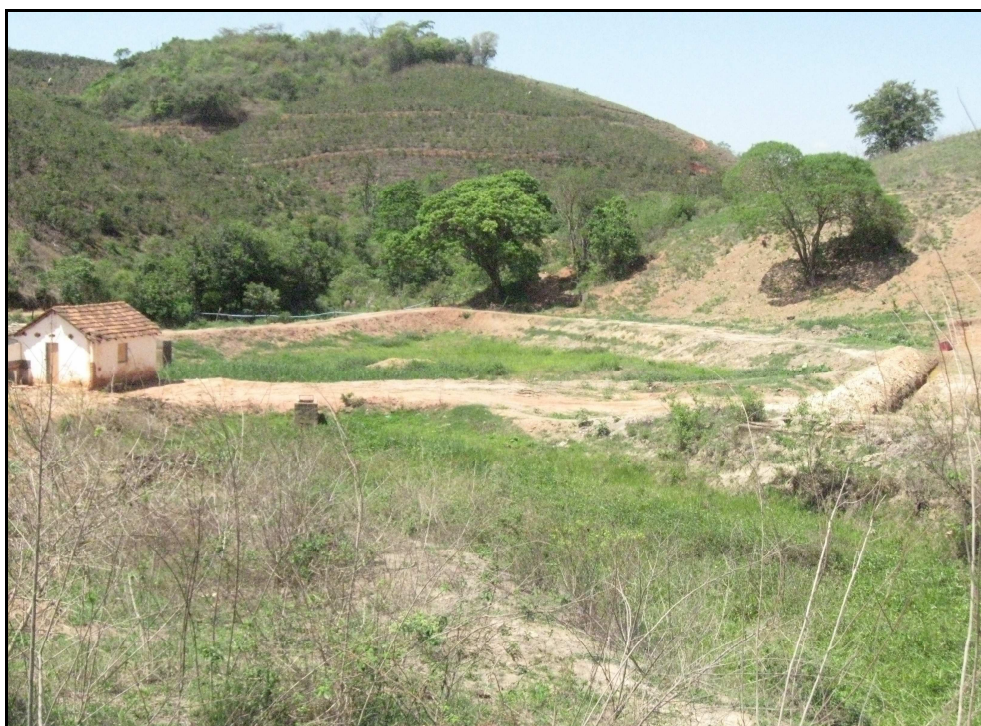
Imagem 06. Casa próxima dos Furos SP03 e Auxiliares A e B.

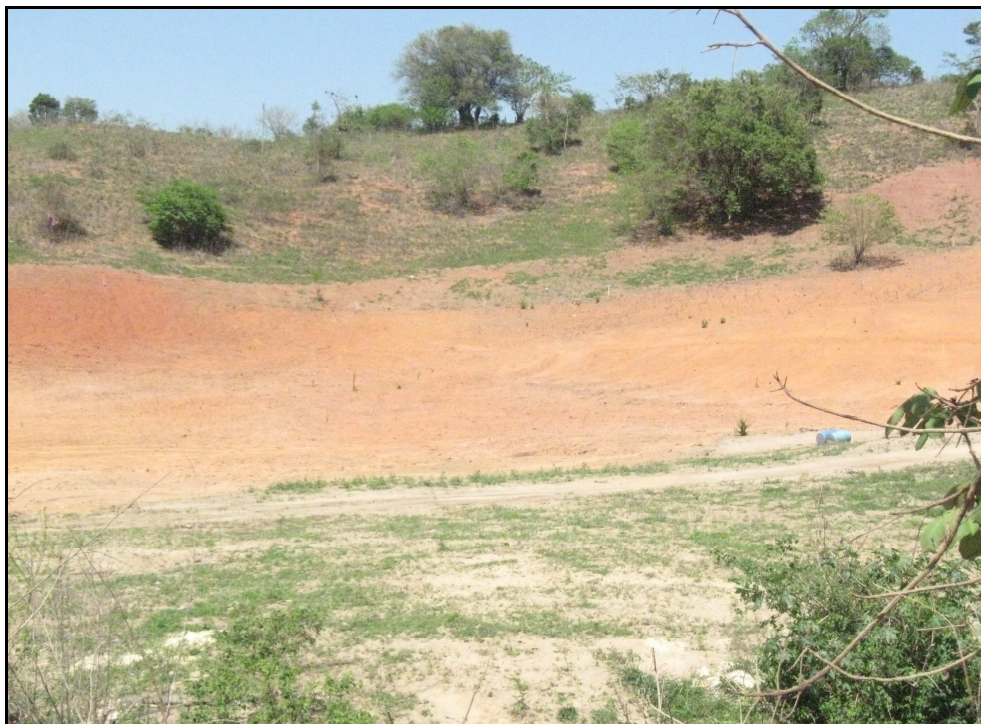
Imagem 07. Área do terreno.

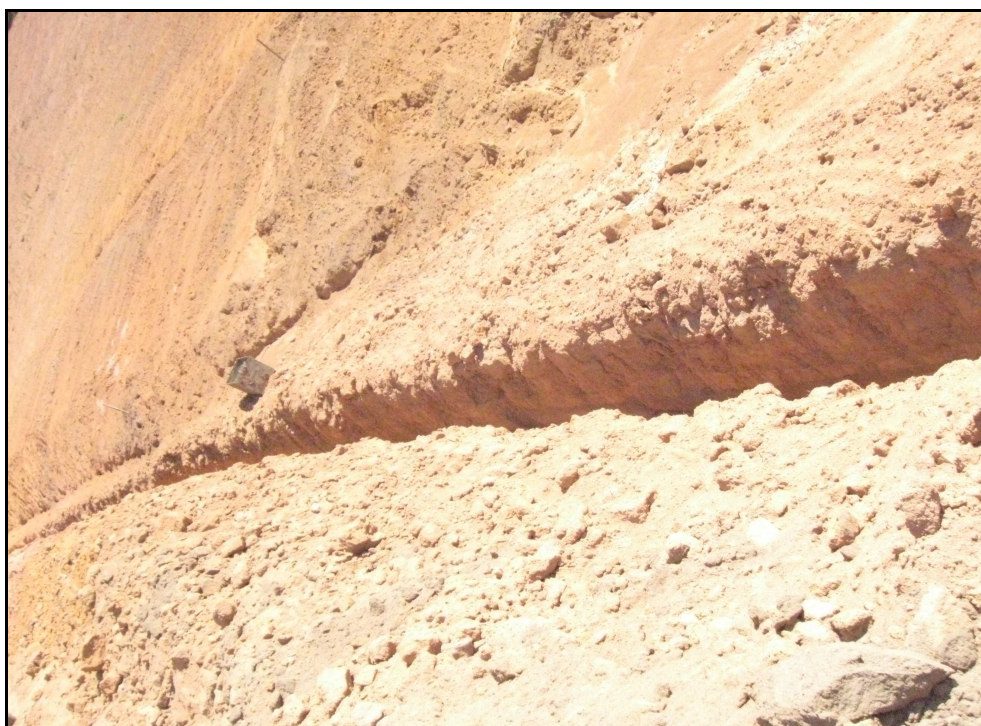
Imagem 08. Área do terreno.

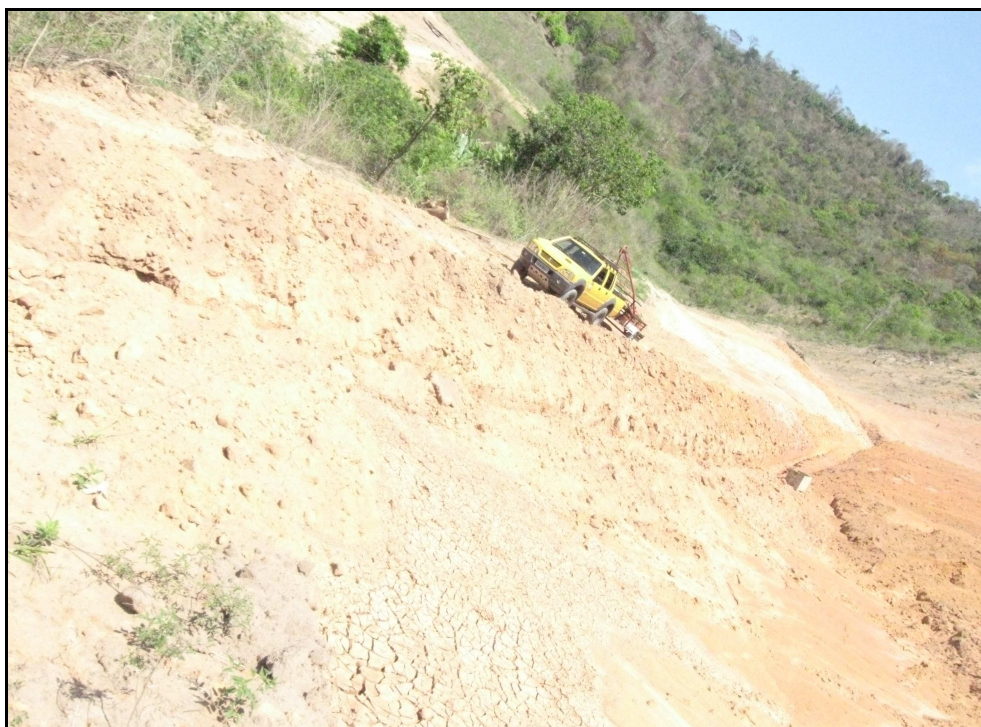
Imagem 09. Acesso a área da sondagem.

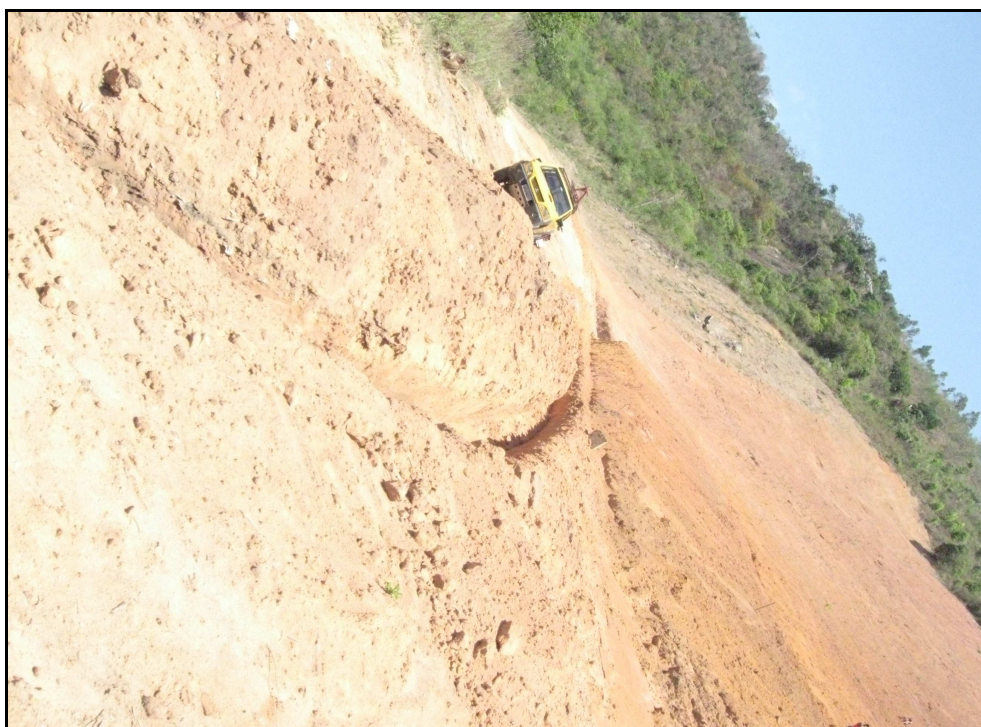
Imagem 10. Acesso a área da sondagem.

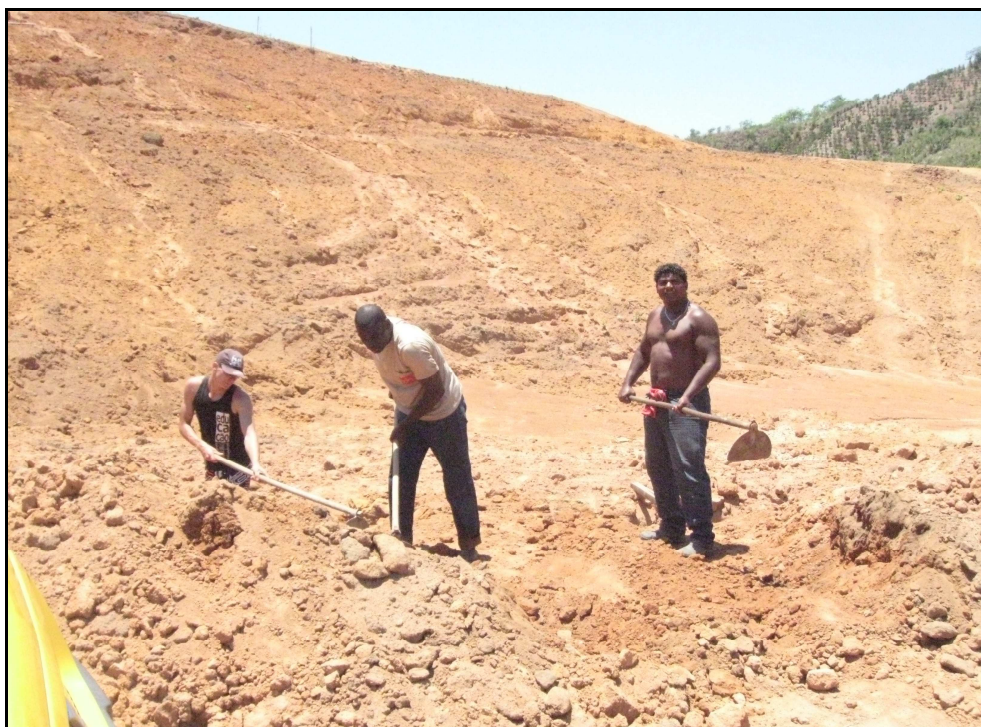
Imagem 11. Equipe preparando acesso até a Locação Furo.

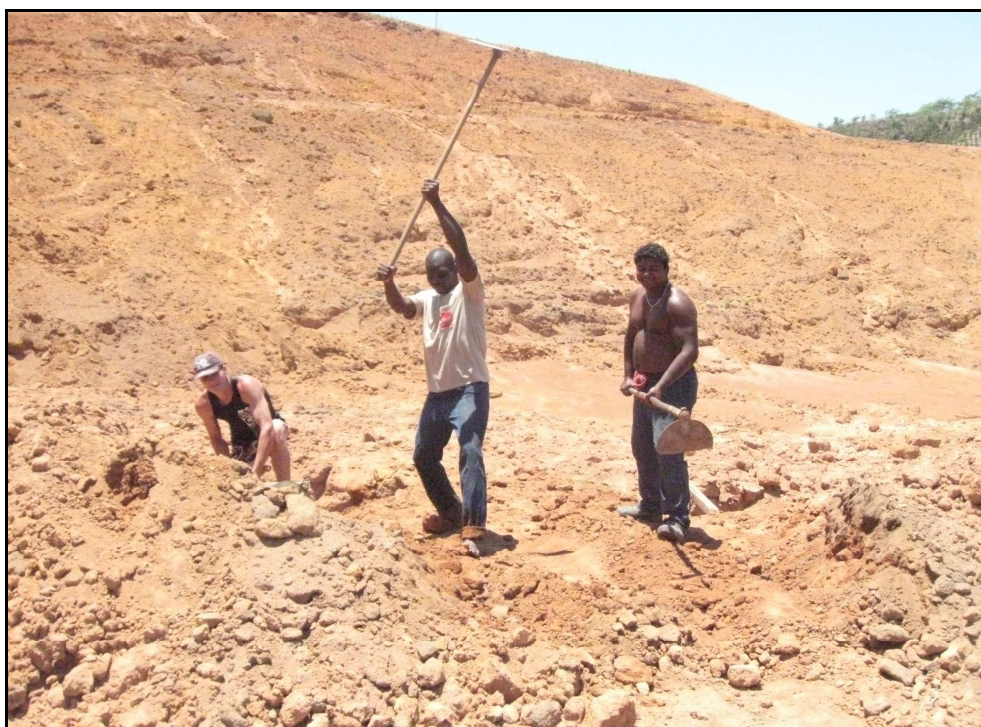
Imagem 12. Equipe preparando acesso até a área sondada.

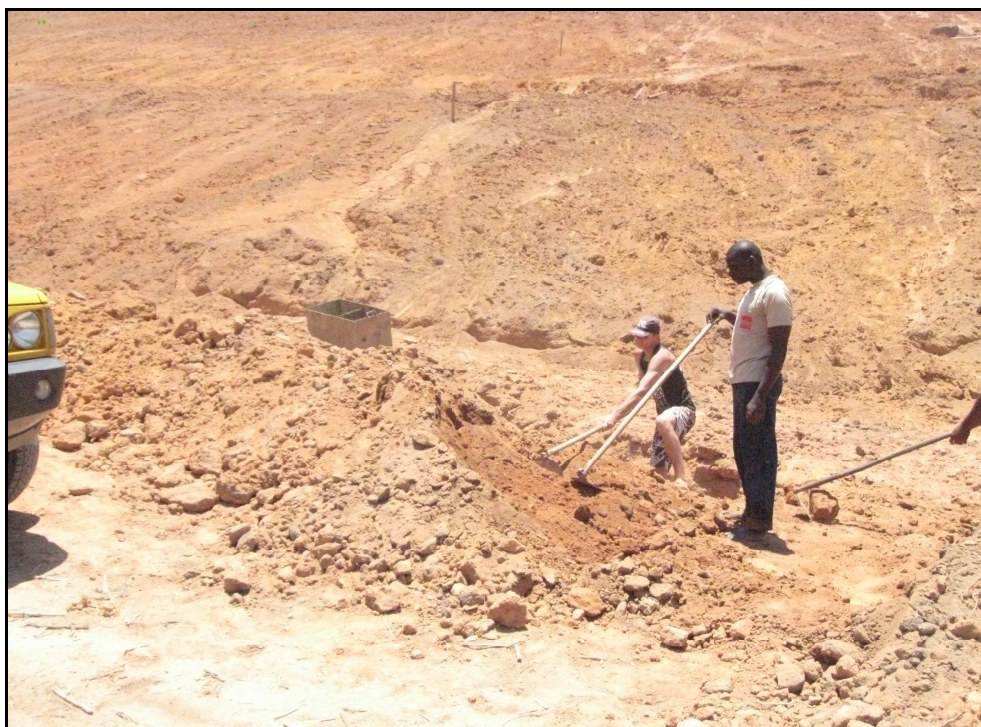
Imagem 13. Equipe.

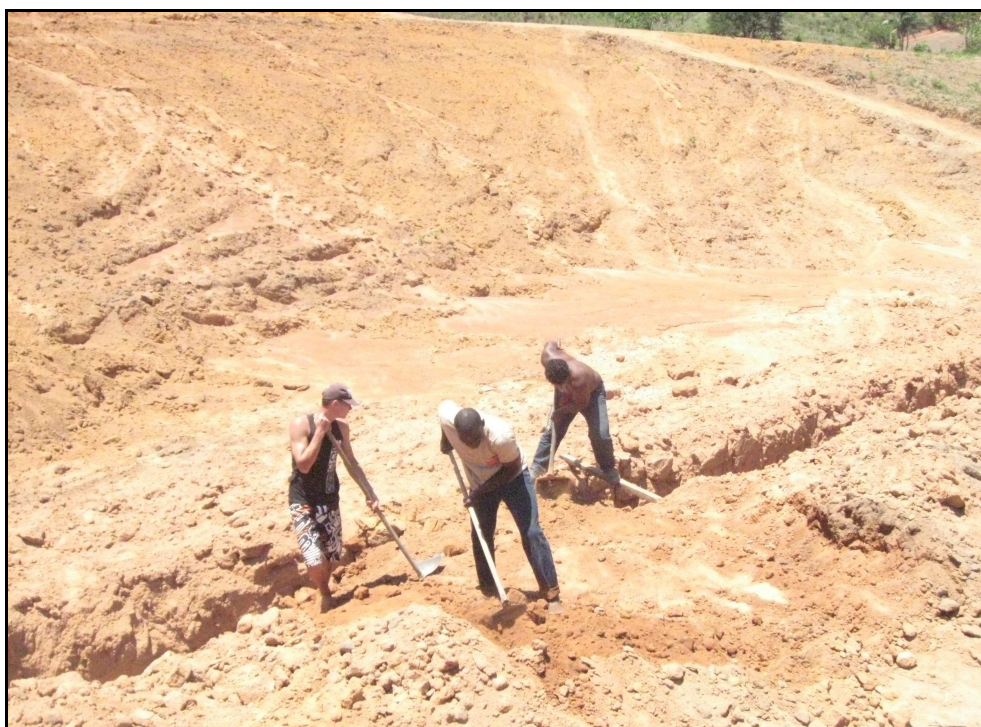
Imagem 14. Preparação do acesso.

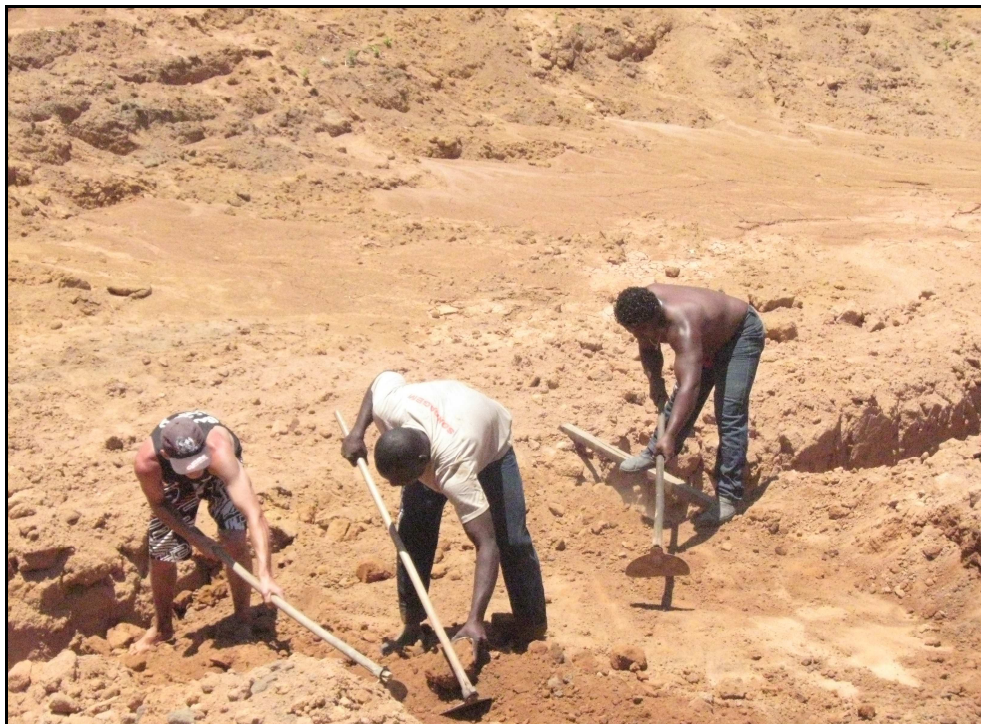
Imagem 15. Preparação do acesso.

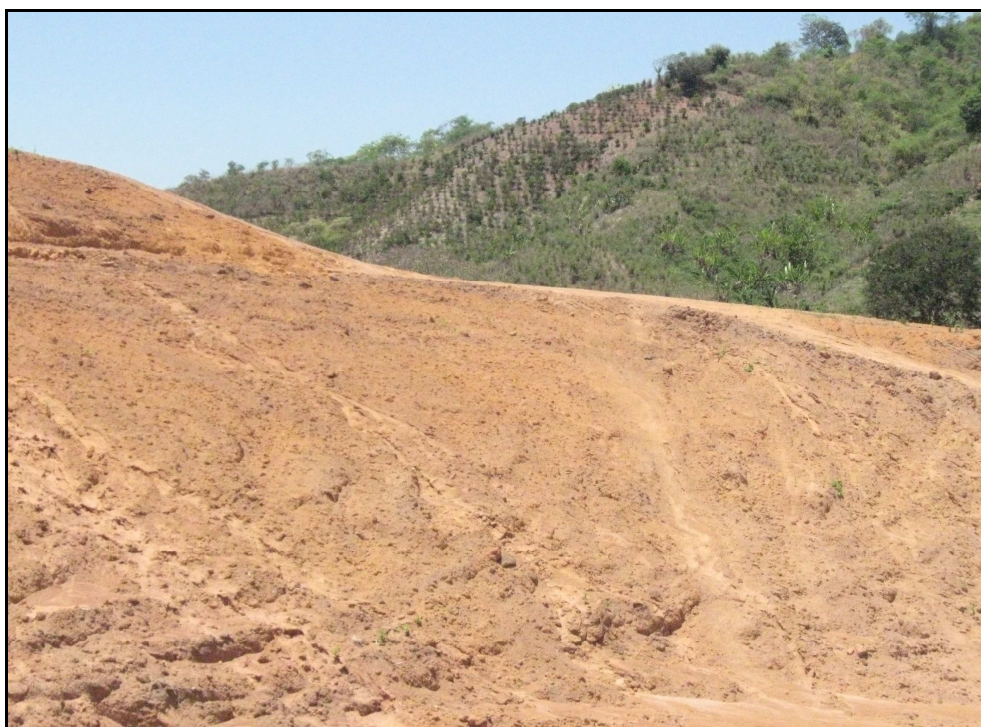
Imagem 16. Terreno.

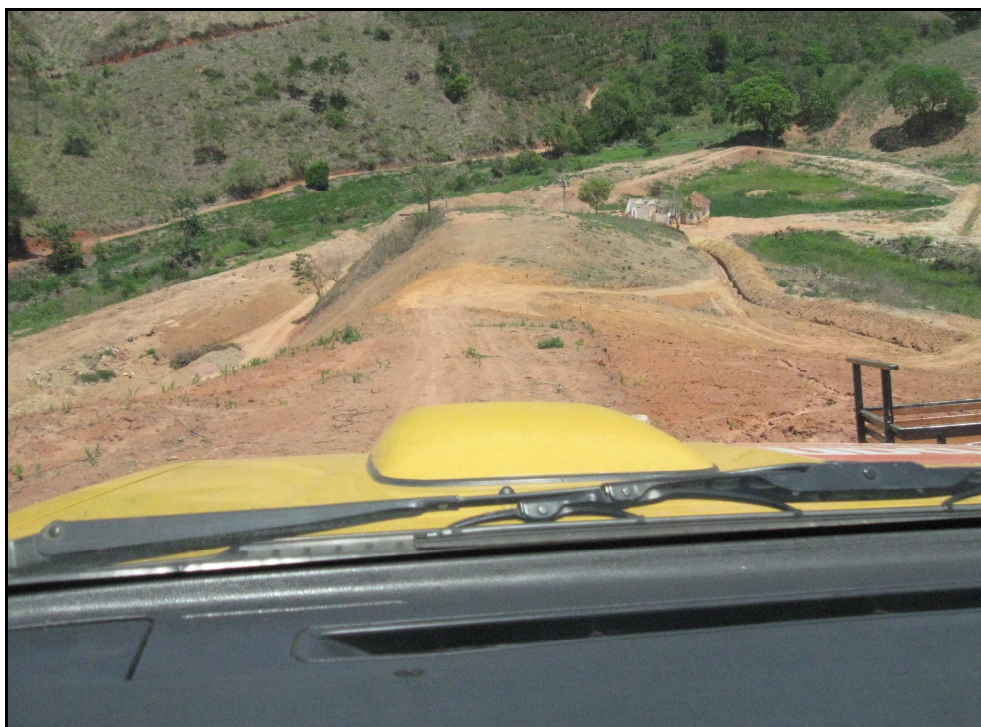
Imagem 17. Vista panorâmica da área ETE Afonso Claudio - ES.

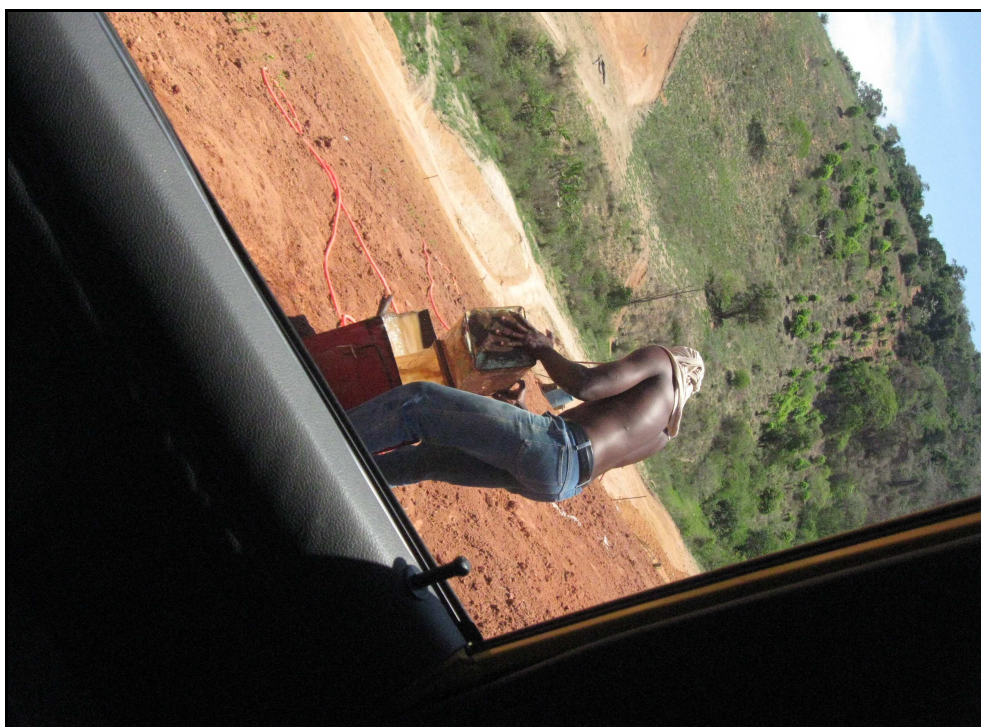
Imagem 18. Equipe reservando água para a sondagem.

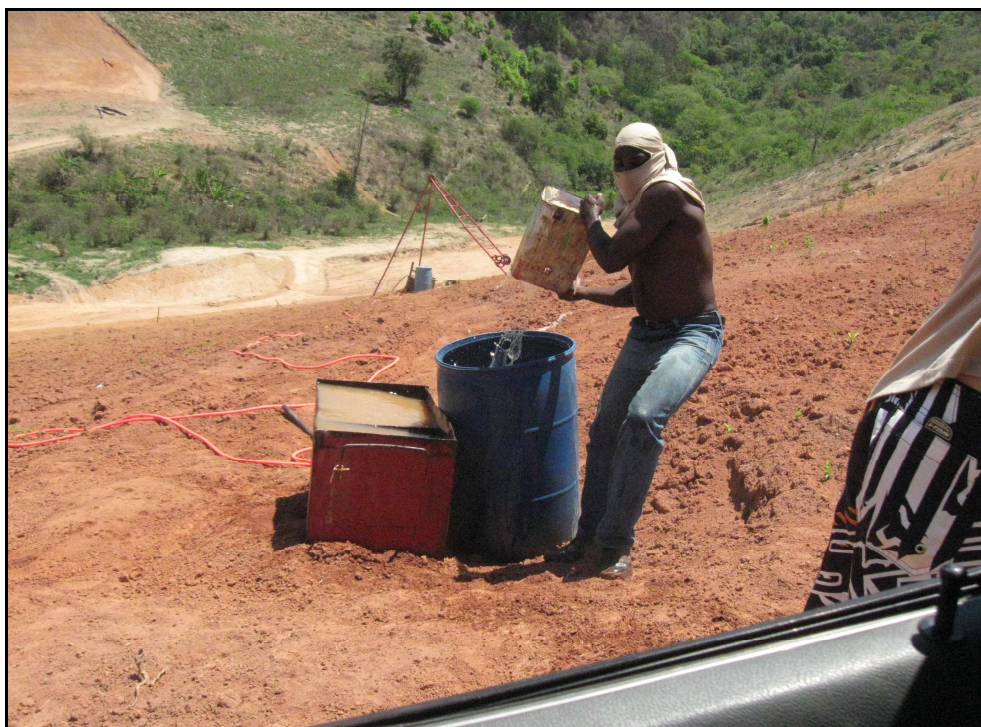
Imagem 19. Equipe armazenando água retirada do Riacho para utilização na sondagem.

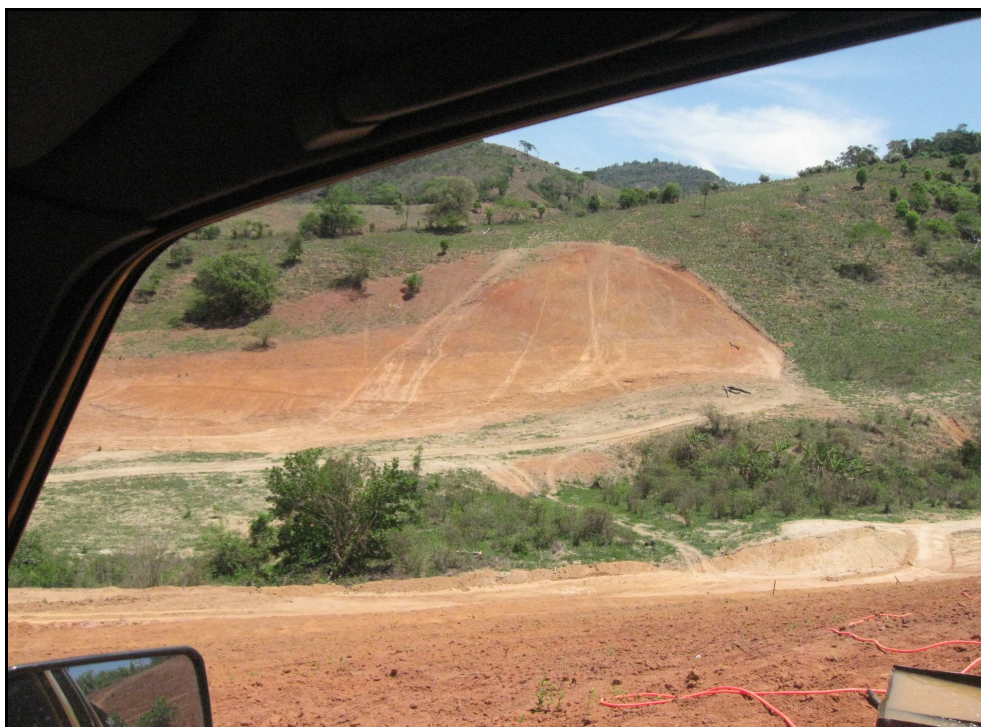
Imagem 20. Vista Terreno.

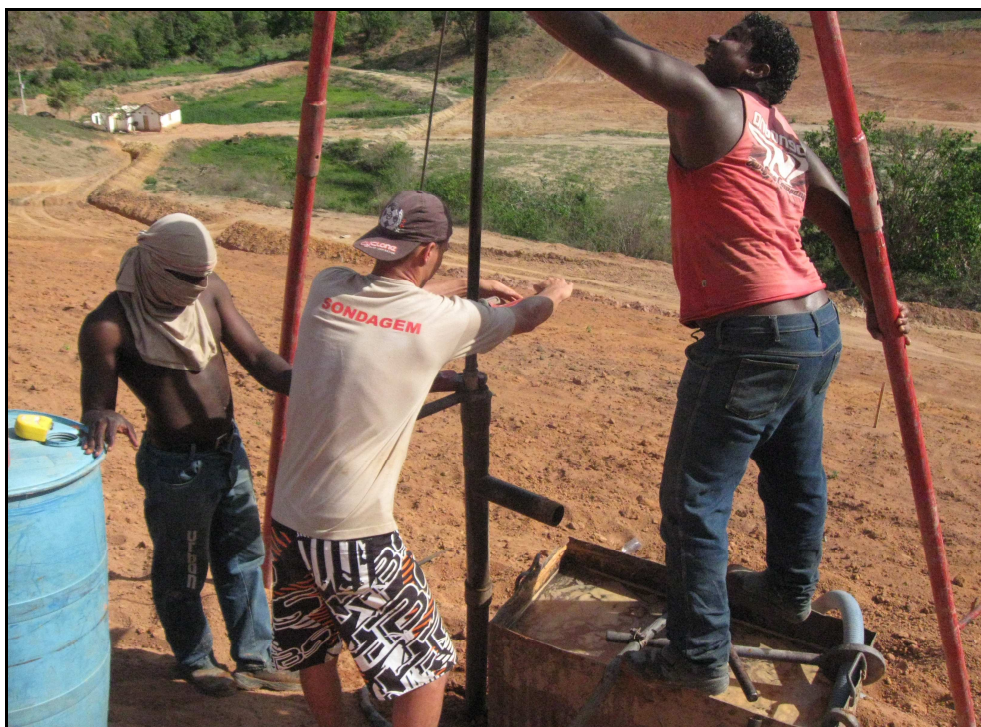
Imagem 21. Equipe executando sondagem.

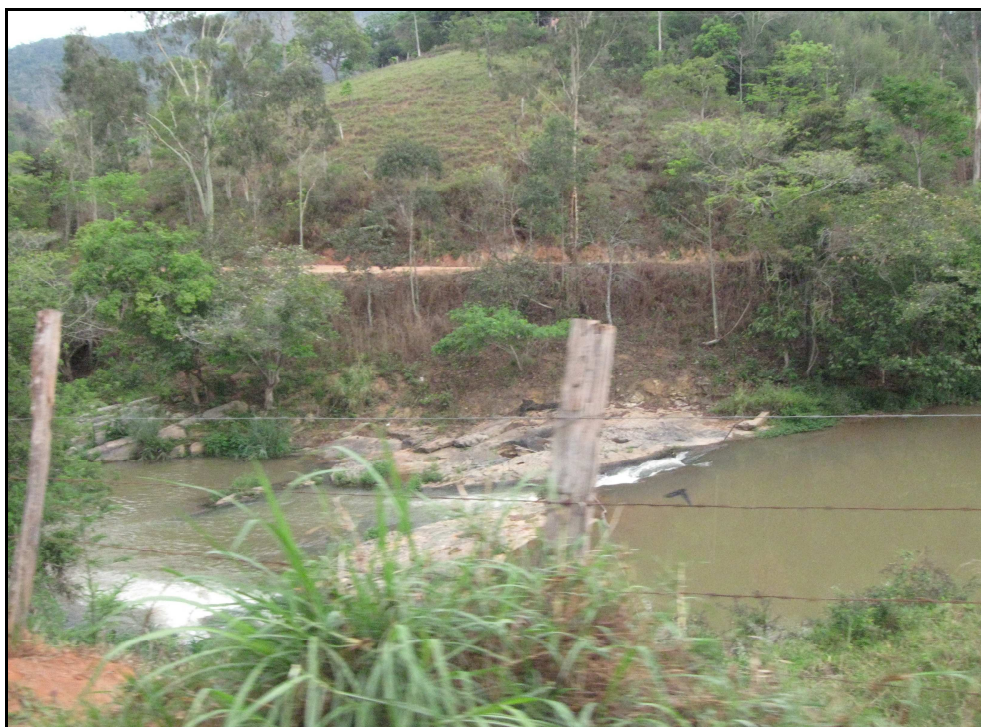
Imagem 22. Lago.

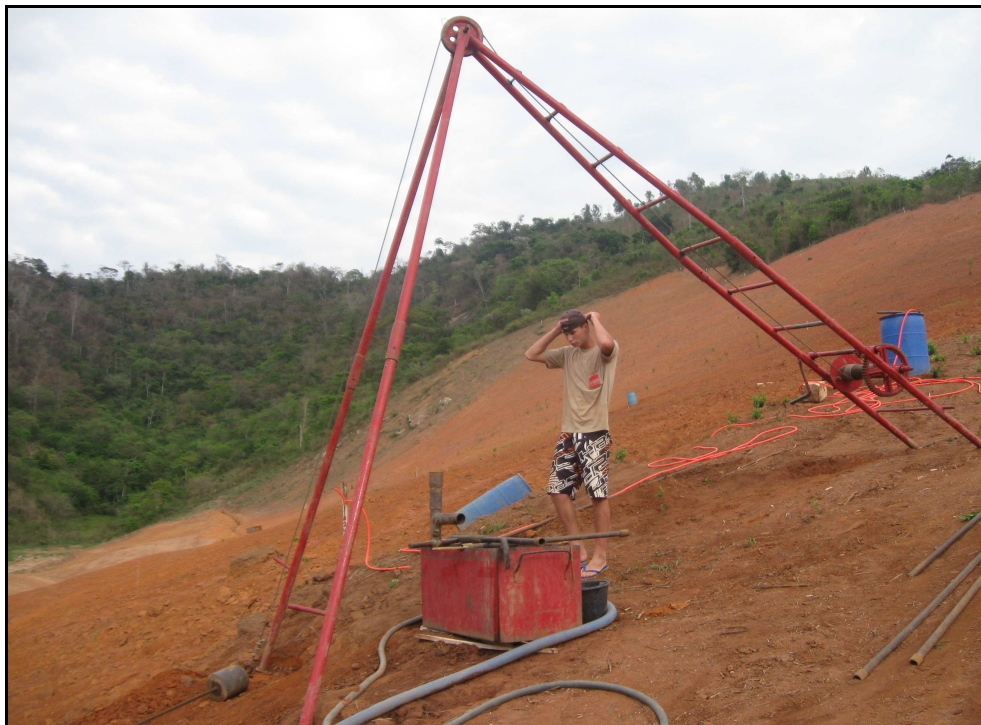
Imagem 23. Execução da sondagem.

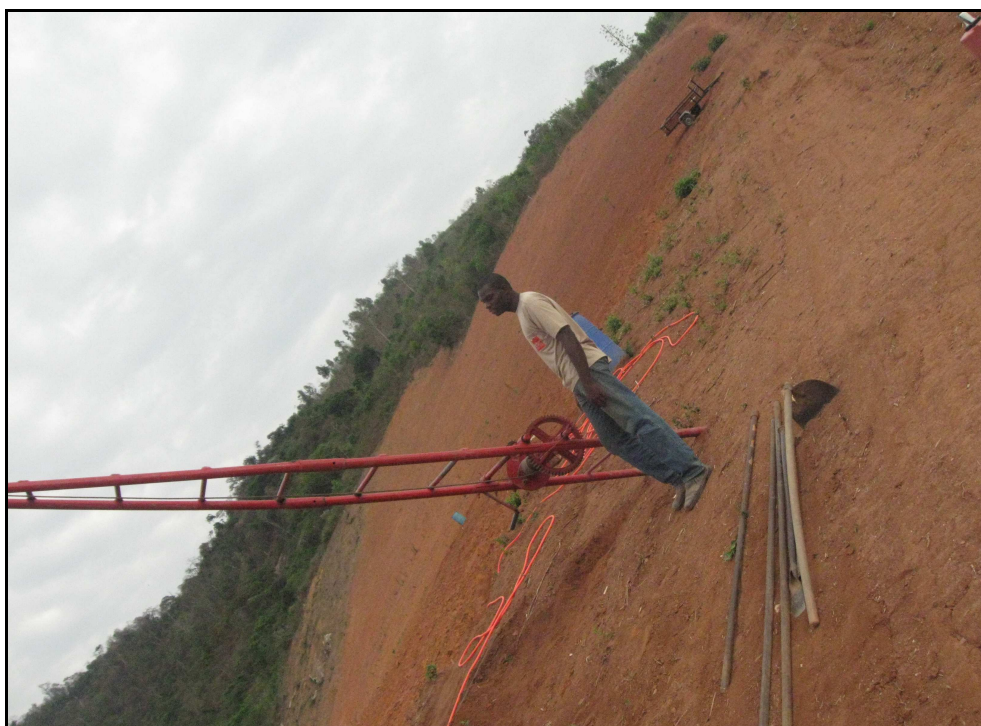
Imagem 24. Equipe executando sondagem.
