**SERVIÇOS DE SONAGEM GEOLÓGICA PARA SUPORTE TÉCNICO AOS  
PROJETOS DE ENGENHARIA, ORÇAMENTOS E OBRAS DA REGIÃO DA  
GRANDE VITÓRIA E INTERIOR DO ESTADO DO ESPÍRITO SANTO**

**AS 009 – SONDAGEM A PERCUSSÃO NA ÁREA DE INTALAÇÃO DE EEEB-09  
PONTA DA FRUTA – VILA VELHA - ES**

**RELATÓRIO DE SONDAGEM GEOTÉCNICA**

**LOCAL** : EEEB-09- PONTA DA FRUTA, no Município de Vila Velha

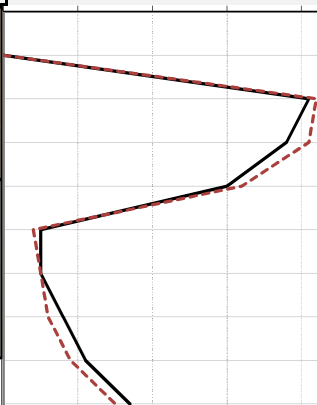
| Revestimento | Método cravação | Cota relação R.N. | Cota do N.A. | Amostras | Índice de SPT<br>iniciais/30cm | Índice SPT<br>finais/30cm | Amostras | Prof. Camadas (m) | Relatório de Sondagem | | Nº 418/2013 | |
|---|---|---|---|---|---|---|---|---|---|---|---|--|
| | | | | 10 | | | | | ↑ Furo Paralizado 8,04m<br>10 minutos = 0,00<br>10 minutos = 0,01<br>10 minutos = 0,00 | | | |
| Obs: Sondagem paralizada na Rocha 8,04m | | | | | | | | | | | | |

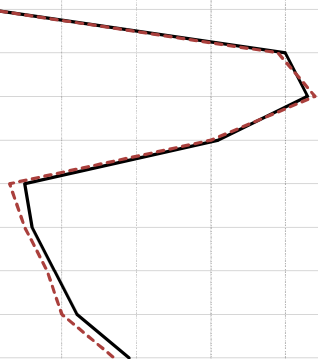
| Revestimento | Método cravação | Cota relação R.N. | Cota do N.A. | Amostras | Índice de SPT<br>iniciais/30cm | Índice SPT<br>finais/30cm | Amostras | Prof. Camadas (m) | Relatório de Sondagem | | | Nº 419/2013 | | | | |
|---|---|---|---|---|---|---|---|---|---|---|---|---|---|---|---|---|
| | | 4,0 | | 1 | 0 | 0 | | 3,88 | Areia fina, compacta a muito compacta, de coloração escura | | | 10 | 20 | 30 | 40 | 50 |
| | | | | 3 | 44 | 43 | | | Silte arenoso, poco argiloso, mfofa a compacta, de coloração variegada | | | | | | | |
| | | | | 5 | 3 | 5 | | | ↑ Furo Impenetrável 8,05m<br>10 minutos = 0,00<br>10 minutos = 0,01<br>10 minutos = 0,00 | | | | | | | |

| Obs: Sondagem paralizada na Rocha 8,05m | | | | | | | | | |
