# PRÓ-RURAL

Saneamento Ambiental para Comunidades Rurais

**OBRA:** Intervenção emergencial no Sistema de Tratamento e Abastecimento de Água

**LOCALIDADE:** Taquaras

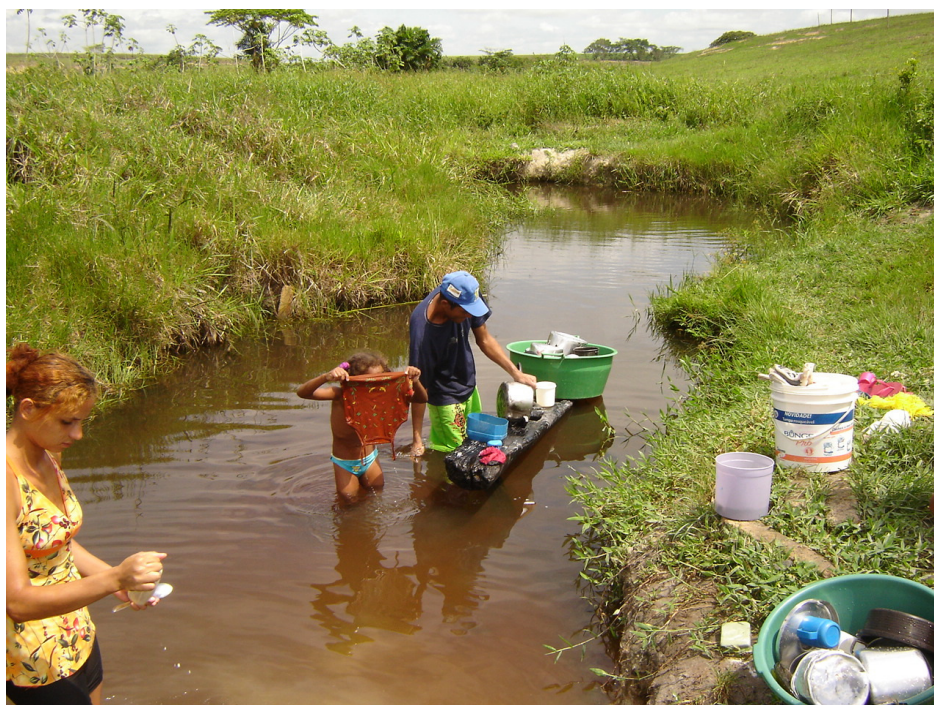
*Moradores utilizando o córrego para tarefas domésticas em frente à Estação de Tratamento*

Devido aos problemas do sistema de abastecimento de Taquaras, são comuns as cenas de moradores realizando a assepsia de roupas e louças no córrego adjacente ao poço freático da Estação de Tratamento.

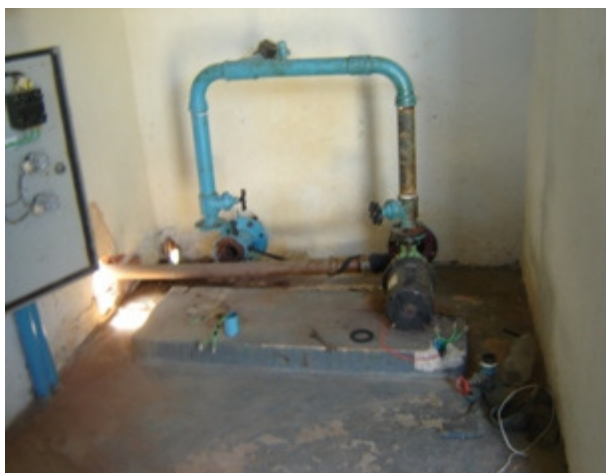
*Elevatória de água bruta*

Foram feitas alterações nos barriletes de maneira improvisada pela comunidade que prejudicam o seu funcionamento e, por isto, precisam ser refeitos. Atualmente está funcionando com apenas um conjunto moto-bomba com uma ligação direta ao poço de sucção.

Deste modo, será realizada a substituição de parte do barrilete da elevatória de água bruta, que liga as bombas ao poço de sucção. Além disto, serão fornecidos novos conjuntos motobomba, segundo a especificação abaixo:

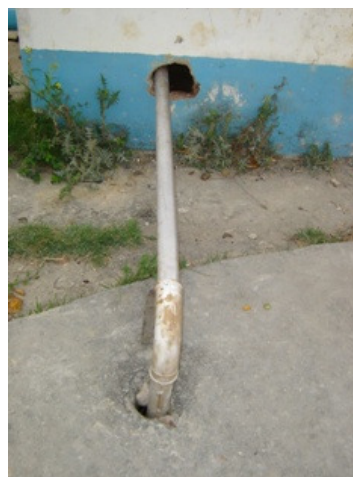
*Saída do poço de sucção para a elevatória de água bruta*

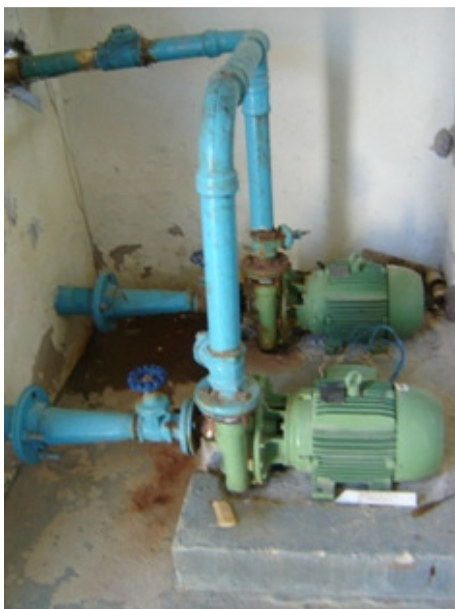
*Elevatória de água tratada*

Foram feitas alterações nos barriletes de maneira improvisada pela comunidade que prejudicam o seu funcionamento e, por isto, necessitam ser refeitos.

Deste modo, será realizada a substituição de parte do barrilete da elevatória de água tratada, que liga as bombas a adutora de água tratada e a sua automatização. Além disto, serão fornecidos novos conjuntos motobomba, segundo a especificação abaixo:

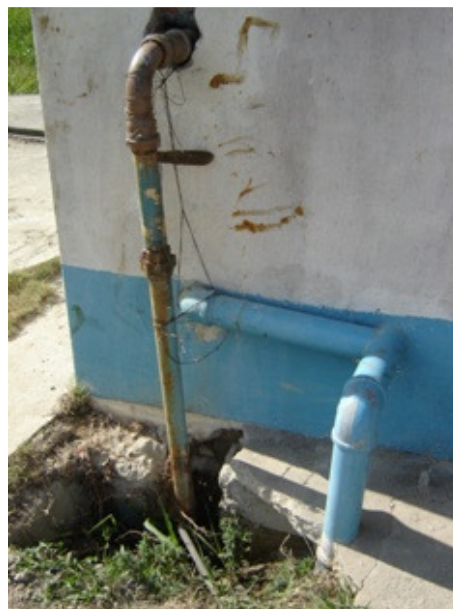
*Saída da elevatória de água tratada*

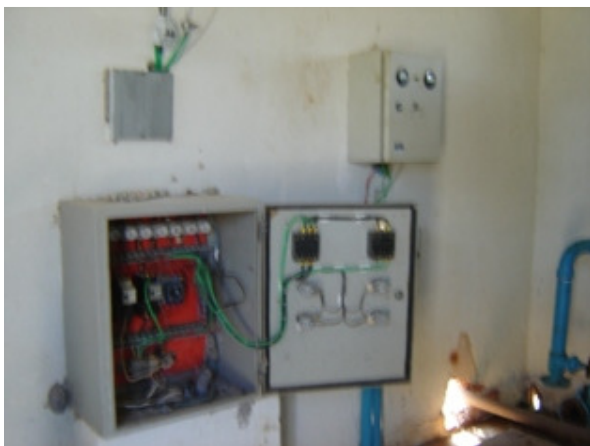
*Quadro de distribuição*

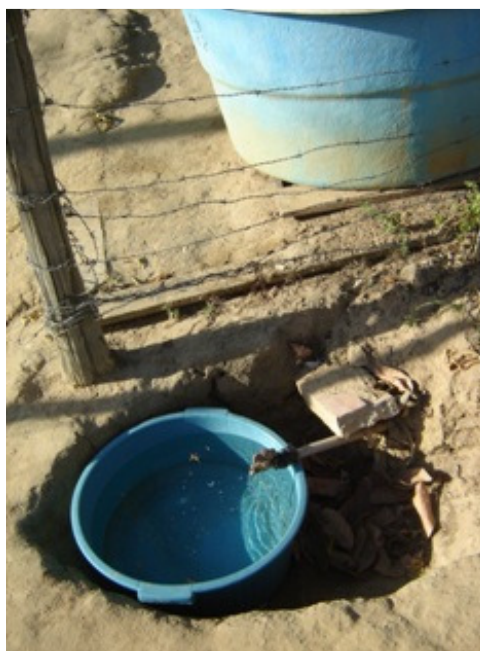
*Ligação domiciliar irregular em frente a residência da comunidade*

A comunidade de Taquaras é uma comunidade muito empobrecida e muitas residências não possuem reservação devido à falta de condições financeiras para tal e, em sua maioria, também não possuem ligações intradomiciliares para atender o interior das residências.

Durante os estudos averiguou-se que os reservatórios de distribuição estão sempre vazios, exceto quando os seus respectivos registros de saída são fechados. Descartada a possibilidade de vazamento na rede de distribuição, constatou-se que há um demasiado desperdício nas economias devido à ausência de uma ligação predial e intradomiciliar (com reservação) adequadas, o que regularia o consumo individual e pouparia os reservatórios de funcionarem apenas como passagem da água para a distribuição.

Visando a regularização do abastecimento e o combate ao desperdício, serão implantadas ligações prediais com ligação intradomiciliar, fatores indispensáveis para o funcionamento do sistema.
