## **5. ESTUDOS GEOLÓGICO-GEOTÉCNICOS**

**BARRAGEM NO RIO JUCU - BRAÇO NORTE**

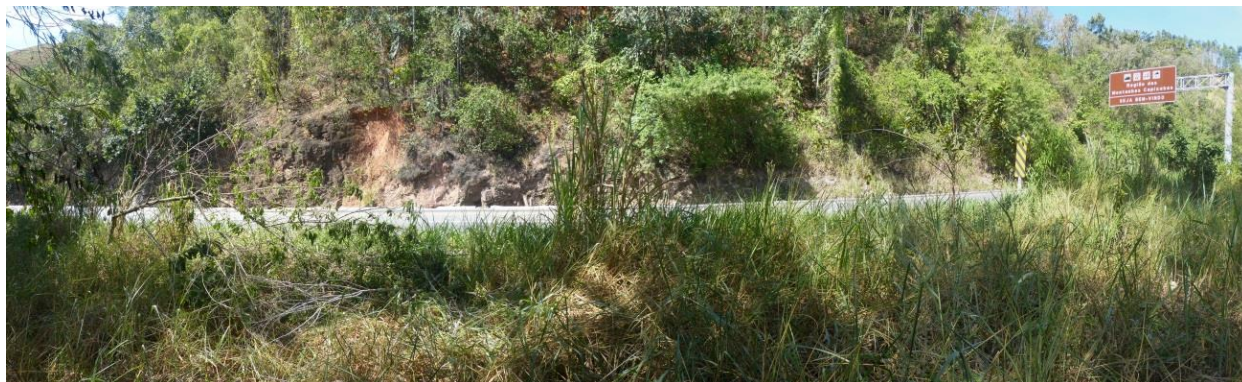
**Foto 5.1**  
**Coordenadas: 336.625 O; 7.746.081 S.**

elevados e permeabilidade baixa. A presença desse aterro indicou a necessidade de mover o eixo mais para montante, conforme abordado anteriormente.

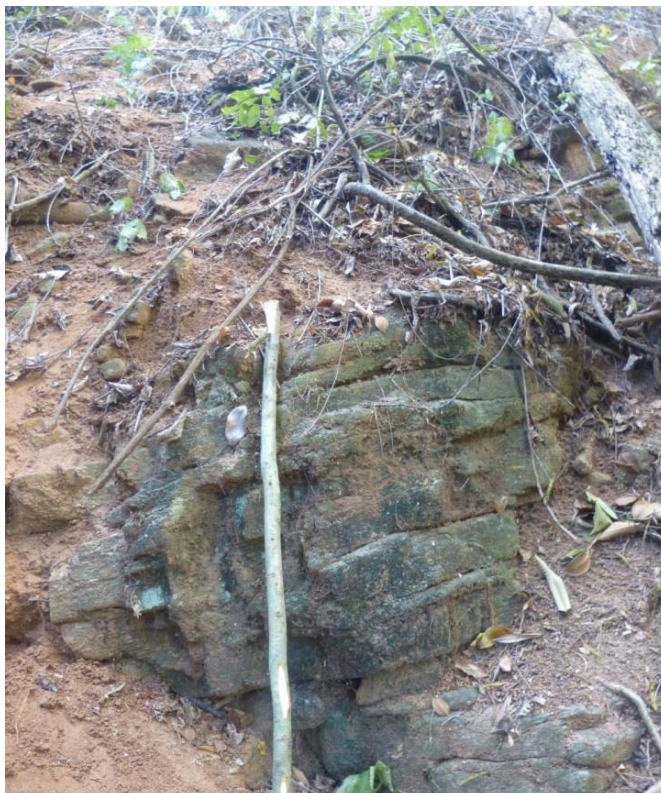
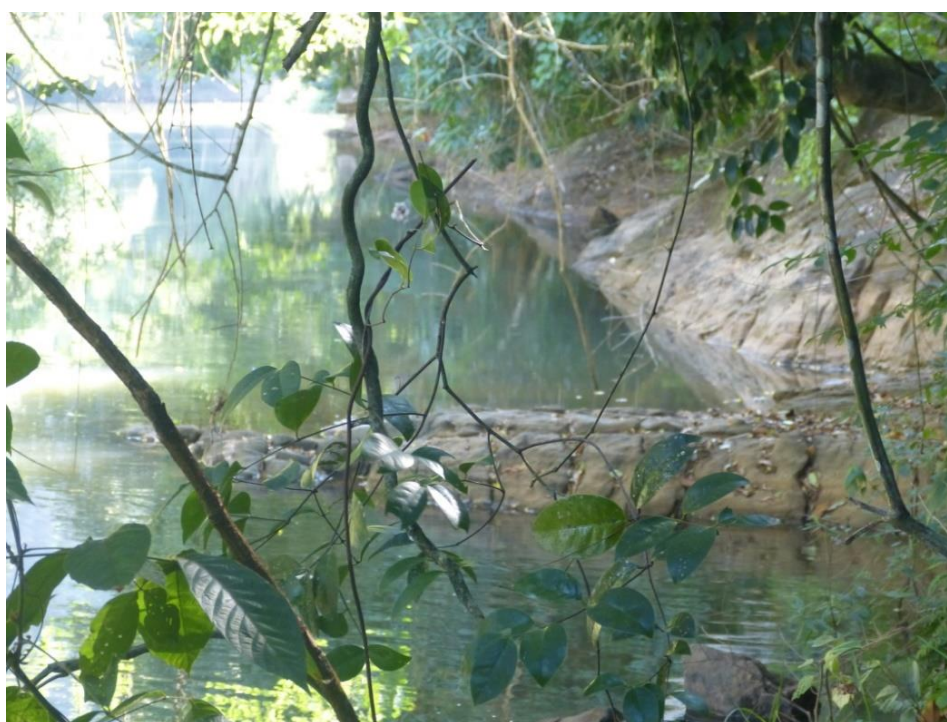
Na parte inferior foram encontrados afloramentos rochosos constituídos por gnaiss são a pouco alterado, com gnaissificação em superfície bem desenvolvida e fraturas de verticais a subverticais. Ver Fotos 5.2, 5.3 e 5.4.

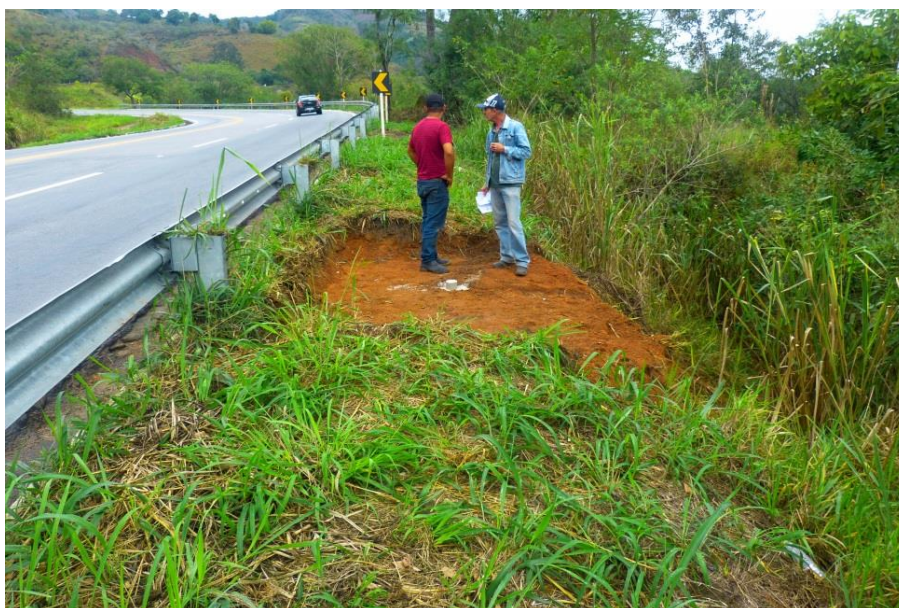
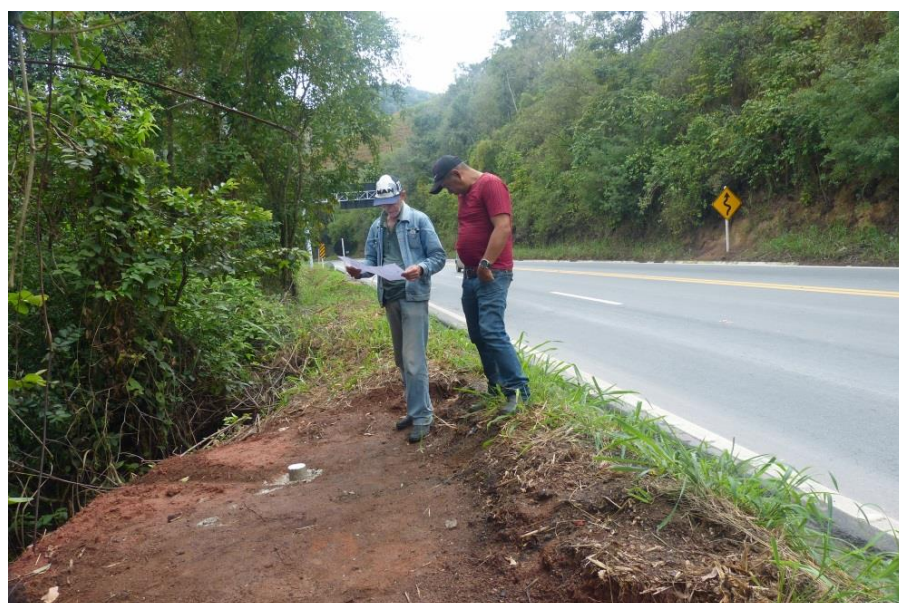
Nas Fotos 5.5 e 5.6 são vistos os locais junto à beira da estrada, onde foram executadas as sondagens SM-08 e SM-09. A sondagem SM-09 é a mais a montante e está sobre o eixo atual. Em ambas as sondagens foi atravessada uma camada de aterro compactado pertencente à estrada.

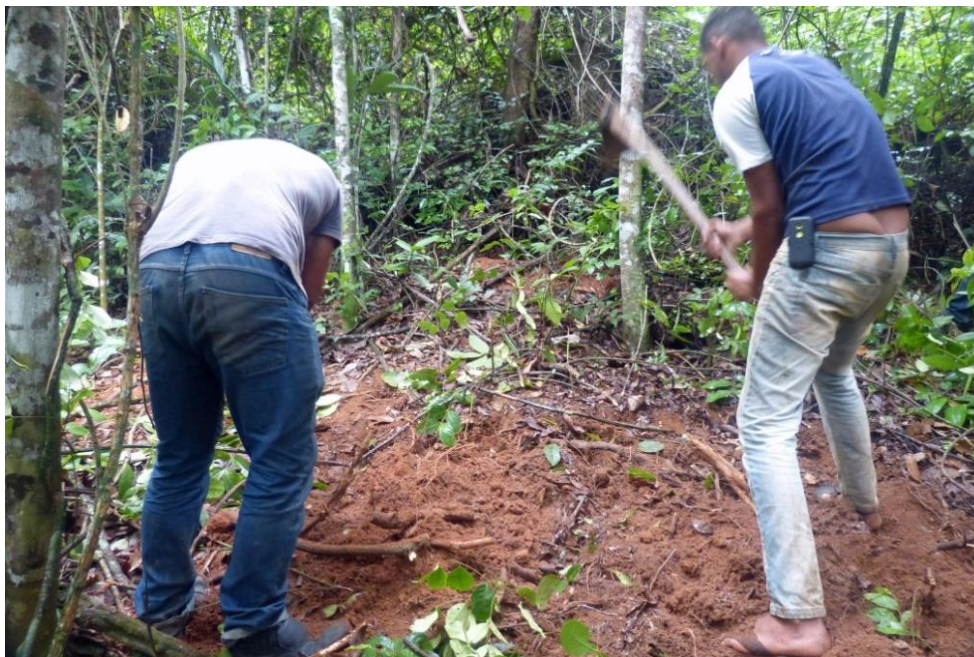
**Foto 5.7**  
**Coordenadas: 336.509 O; 7.746.066 S.**

A Foto 5.7 mostra a implantação da plataforma para execução da sondagem SP-10. Nessa região o solo coluvionar/residual é muito pouco espesso.

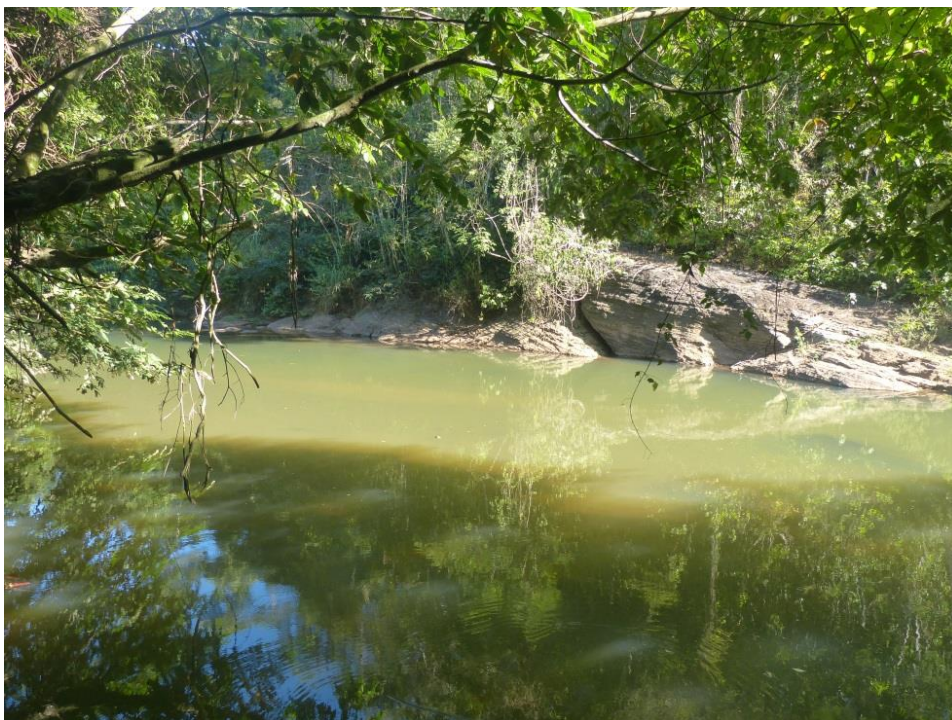
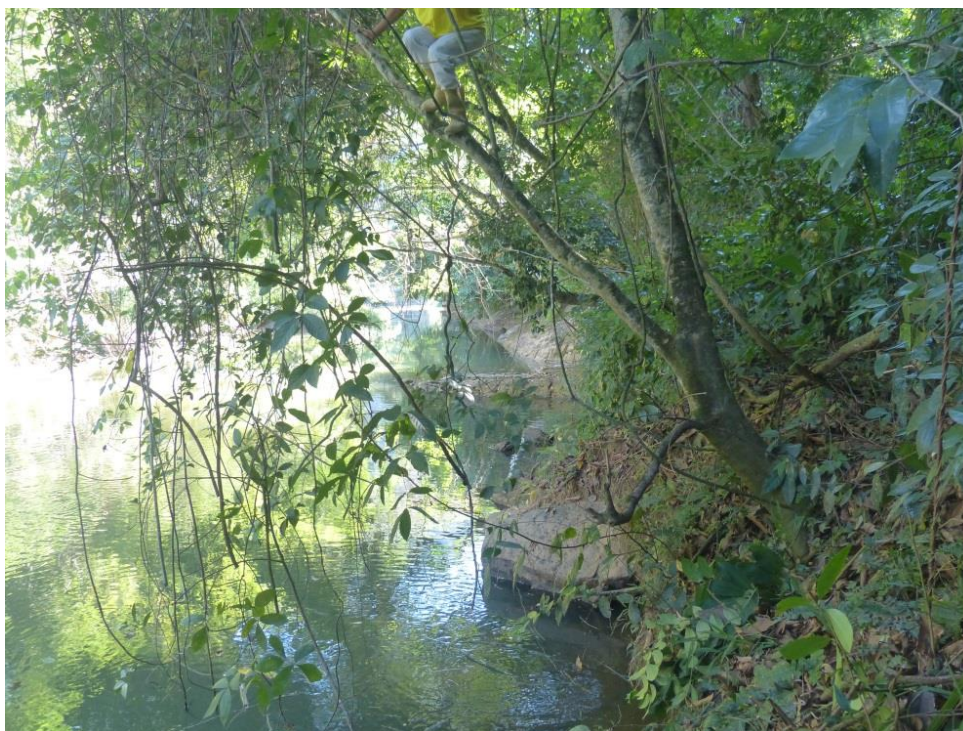
O leito do rio em toda extensão de interesse é capeado por depósitos aluviais constituídos essencialmente por areias quartzosas a quartzo-feldspáticas de granulação fina a grossa. Essas areias são exploradas através de pequenas dragas e comercializadas como material de construção. As espessuras dessas aluviões são de poucos centímetros até 3 m, segundo relatos coletados no local. Esses relatos também mencionam que as areias são repostas durante as crescidas do rio, sendo assim, os locais de dragagem são quase que fixos. As Fotos 5.8, 5.9, 5.10 e 5.11, a seguir, mostram aspectos gerais do leito do rio e suas margens.

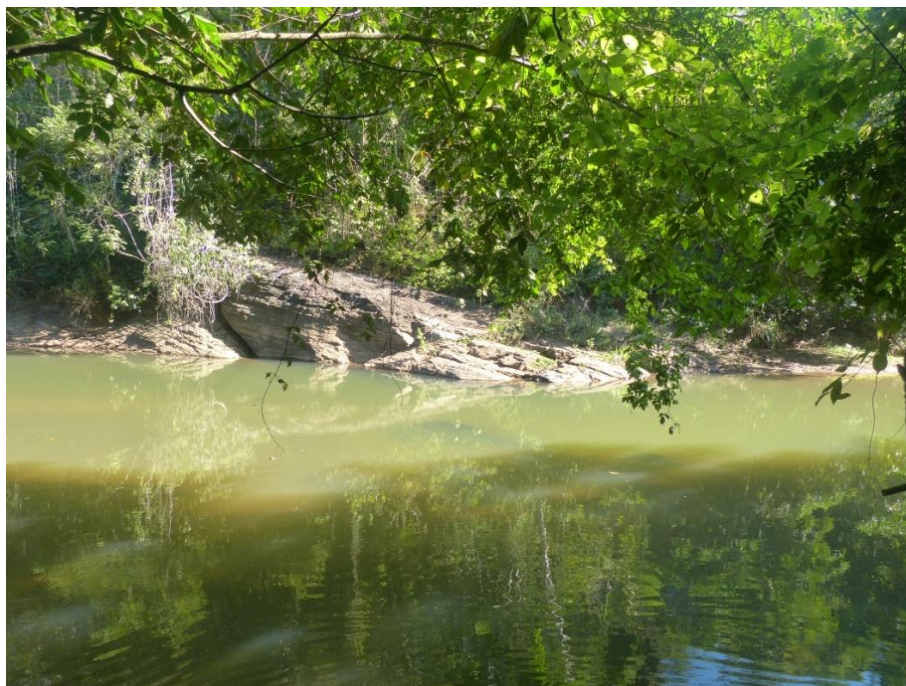
**Foto 5.13**  
**Coordenadas: 336.579 O; 7.746.158 S.**

Na Foto 5.13, onde o gnaiss se apresenta menos confinado, a gnaissificação se torna mais evidente, com caimento da ordem de 10° a 15° para jusante.

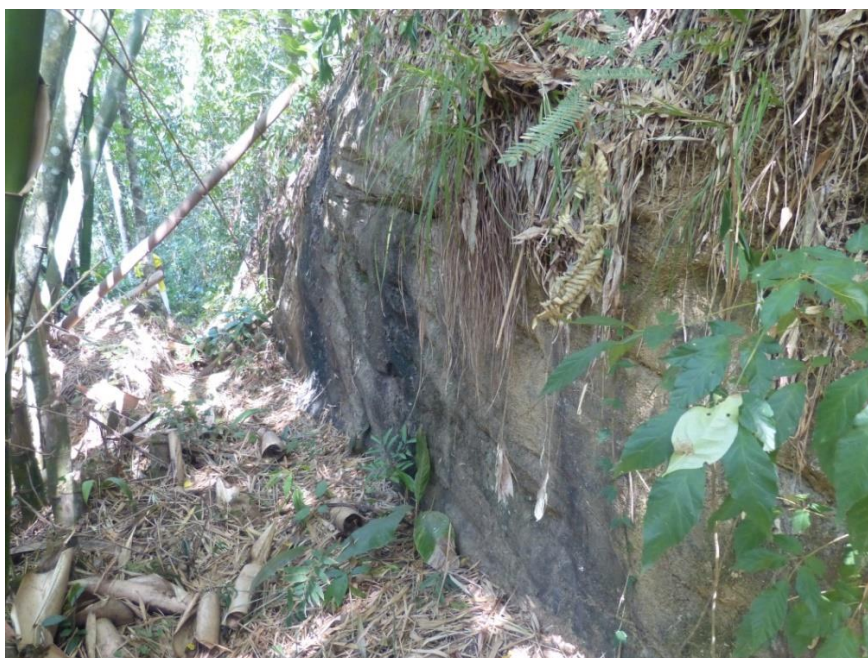
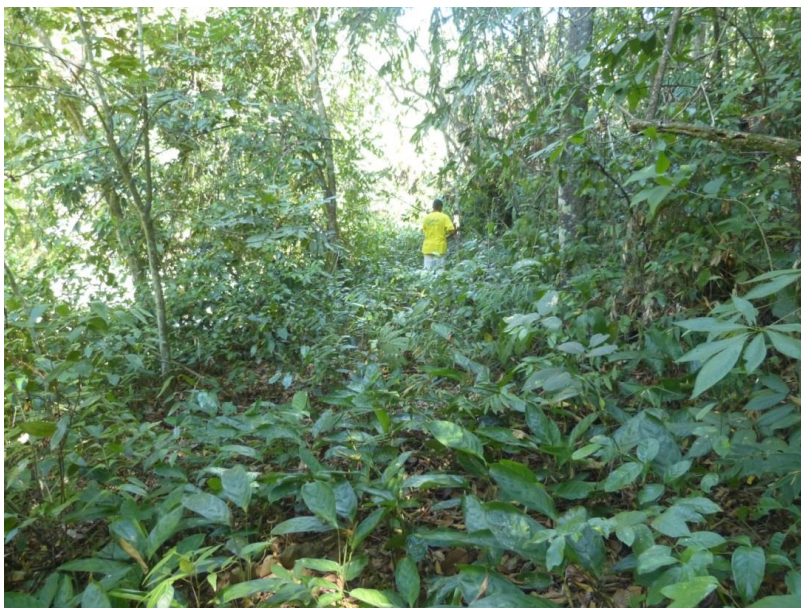
As Fotos 5.14 e 5.15 correspondem a um dos afloramentos que são encontrados na margem esquerda no pé do “morro”. Esse afloramento é bastante extenso e exibe um paredão quase vertical coincidente com o principal sistema de fratura de direção N70°E. O afloramento é constituído por gnaiss, são a pouco alterado, com gnaissificação facilmente identificada.

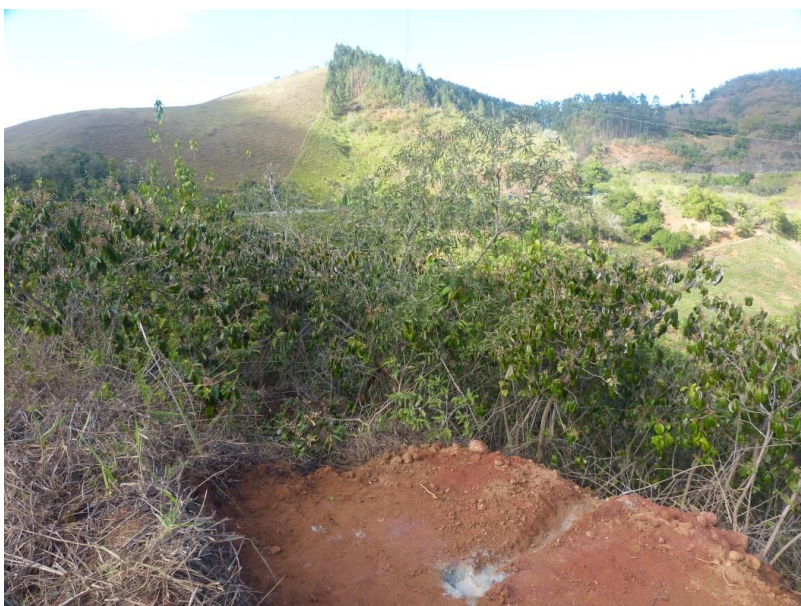
**Foto 5.16**  
**Coordenadas: 336.451 O; 7.746.238 S.**

Nessa ombreira, na região de fechamento da barragem, foi executada a sondagem SR-04 cuja plataforma é mostrada na Foto 5.16. Essa elevação exibe um pequeno capeamento de solo coluvionar seguido de um espesso capeamento de solo residual maduro. A passagem desses solos para a rocha se faz através de uma camada de rocha alterada mole (RAM) pouco espessa. Essa característica também foi observada no lado oposto que faz parte da sela topográfica descrita no item seguinte.

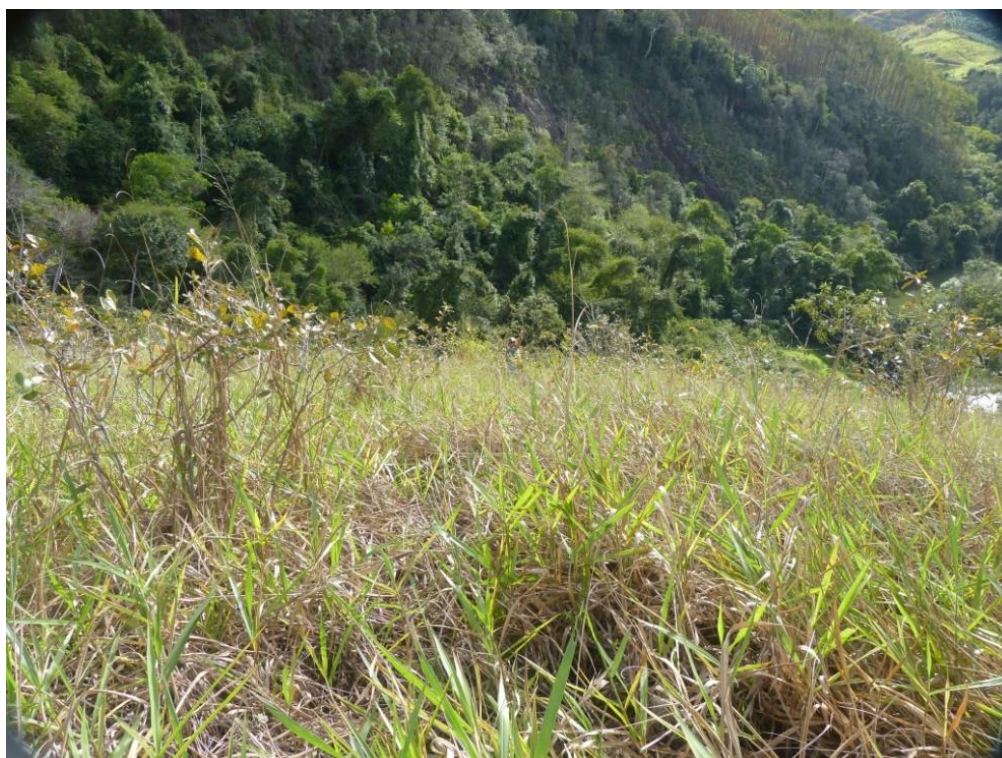
**Foto 5.17**  
**Coordenadas: 336.451 O; 7.746.238 S.**

No sentido do rio para o interior, na parte elevada dessa sela, foi executada a sondagem SM-12, cujos resultados se assemelham aos obtidos na sondagem SM-04, mencionada no item anterior. As Fotos 5.17 e 5.18 mostram a localização da sondagem SM-12.

No meio da Foto 5.17 está situada a sondagem SM-12.

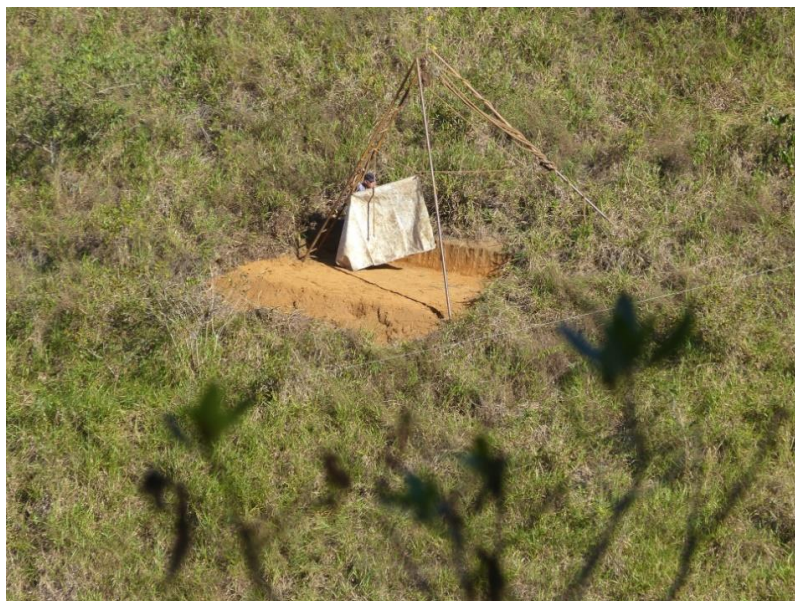
**Foto 5.18**  
**Coordenadas: 336.456 O; 7.746.493 S.**

A Foto 5.18 foi tirada a partir de um local próximo onde seria executada a sondagem SM-14. Essa sondagem deixou de ser executada, pois o local é constituído por um paredão de rocha são pouco fraturada.

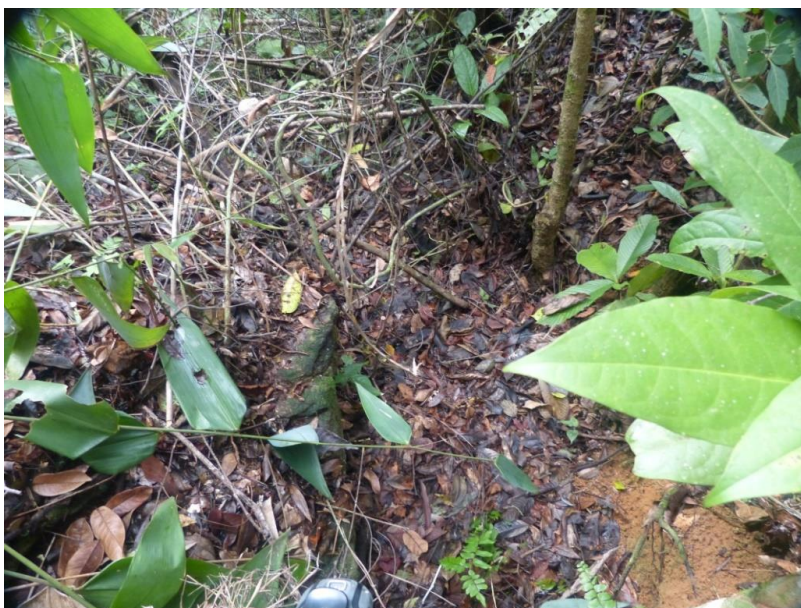
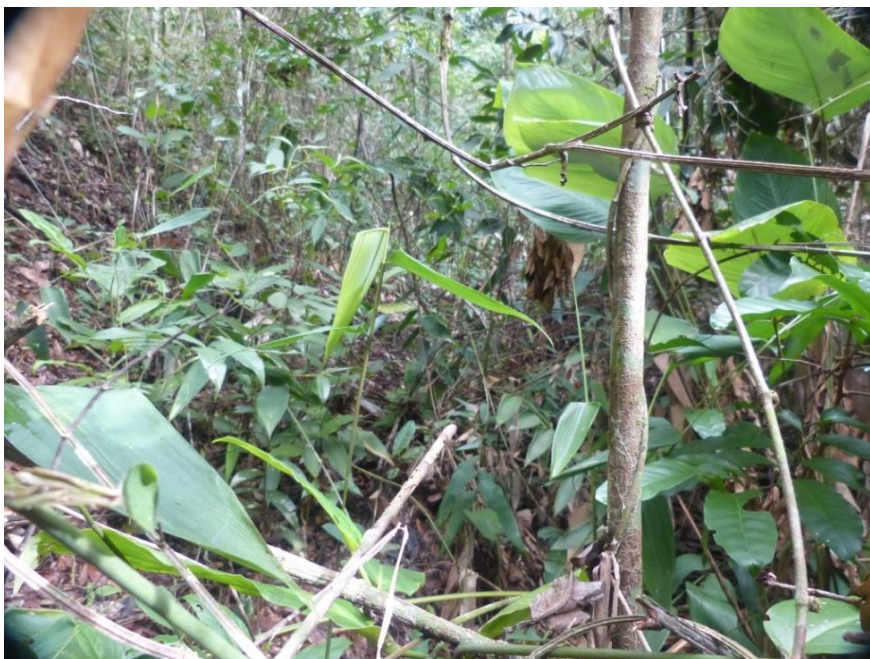
As Fotos 5.19 e 5.20 foram tiradas na central de talvegue da sela topográfica, a primeira para o “piso” e a segunda para a parte baixa da sela. No “piso” é constituído por solo silto-argilo-arenoso de cor ocre com blocos de rocha cobertos por musgos e de formas irregulares com arestas “vivas”.

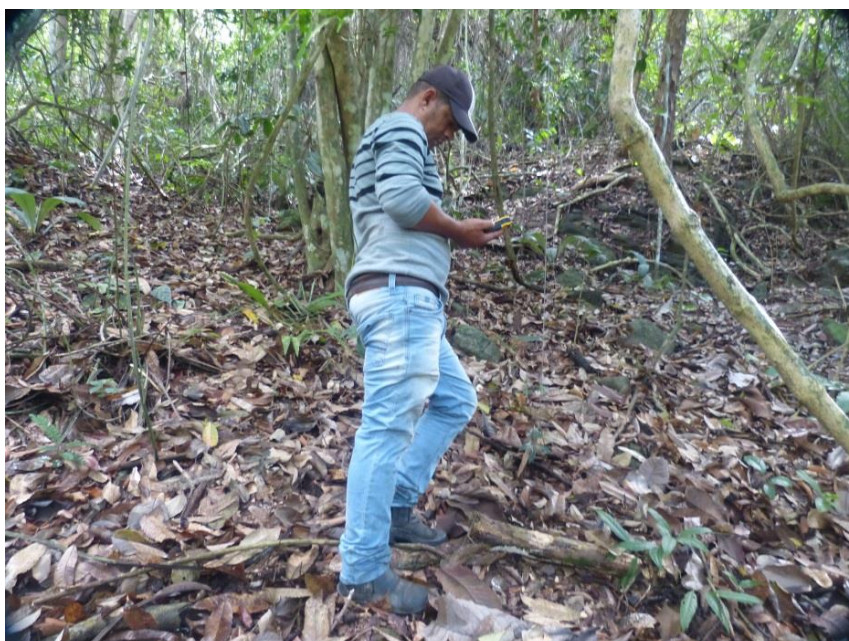
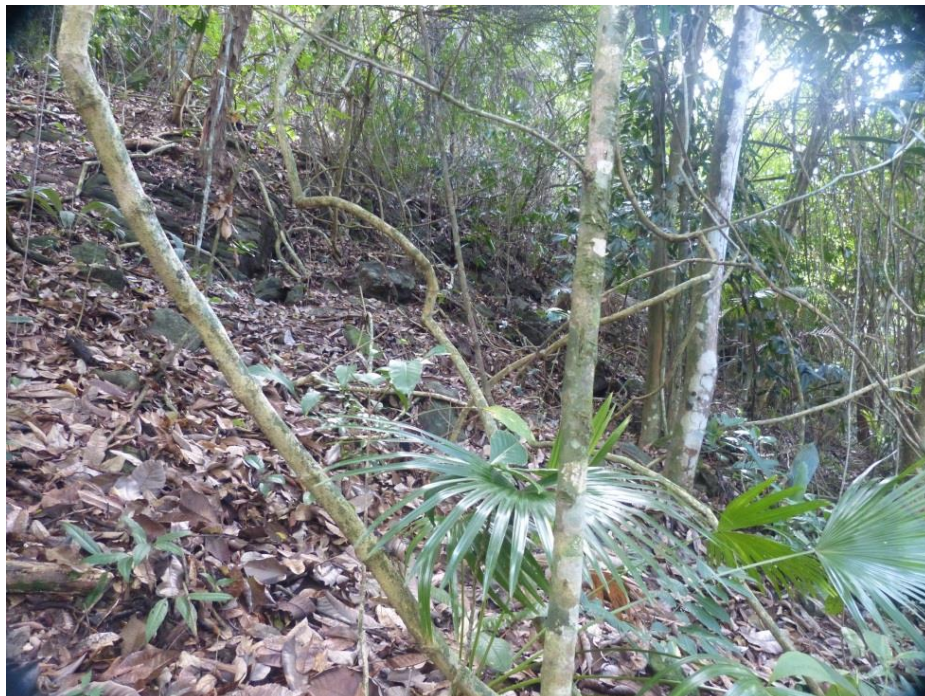
As Fotos 5.21 e 5.22 mostram a parte baixa da sela já depois de atravessar sua parte mais profunda. Essa região é próxima do local onde foi executada a sondagem SM-13. Nota-se que o “piso” é constituído por blocos irregulares de arestas vivas e pequenos afloramentos de rocha são a medianamente alterada, no mapa apresentado está denominado de rocha alterada mole (RAM).

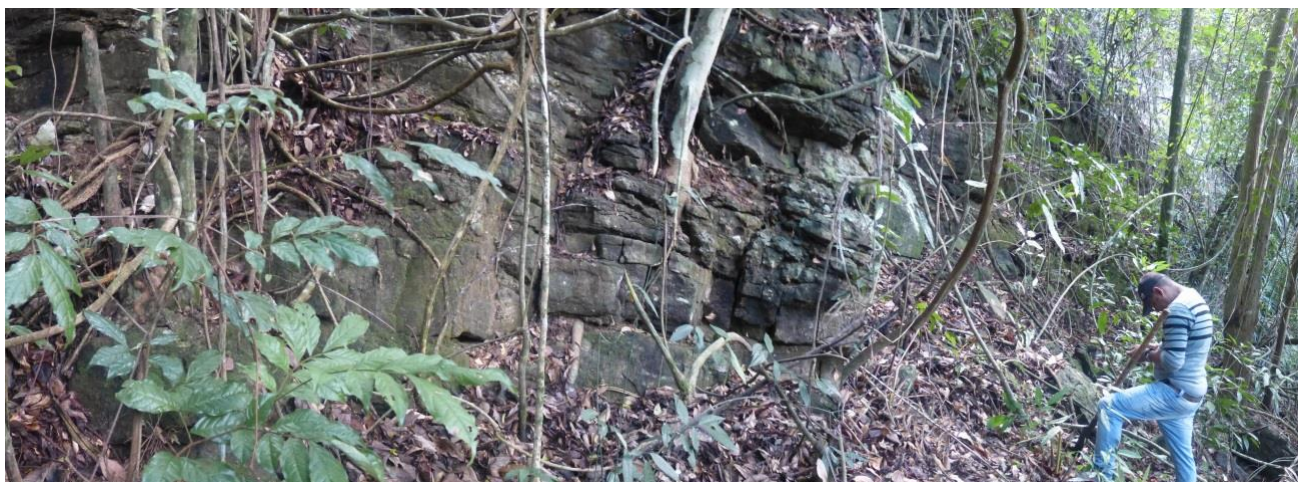
**Foto 5.23**  
**Coordenadas: 336.473 O; 7.746.420 S.**

Na Foto 5.23 observa-se um afloramento de rocha contínuo. Esse ponto está no limite estabelecido entre o contato do RMA e o afloramento de gnaiss que ocorre no lado esquerdo da sela. Esse afloramento é constituído de gnaiss são a pouco alterado, exigindo fraturas sub-horizontais concordantes com a gnaissificação e fraturas subverticais. Esse aspecto é totalmente diferente do que pode ser visto na parte superior do maciço.

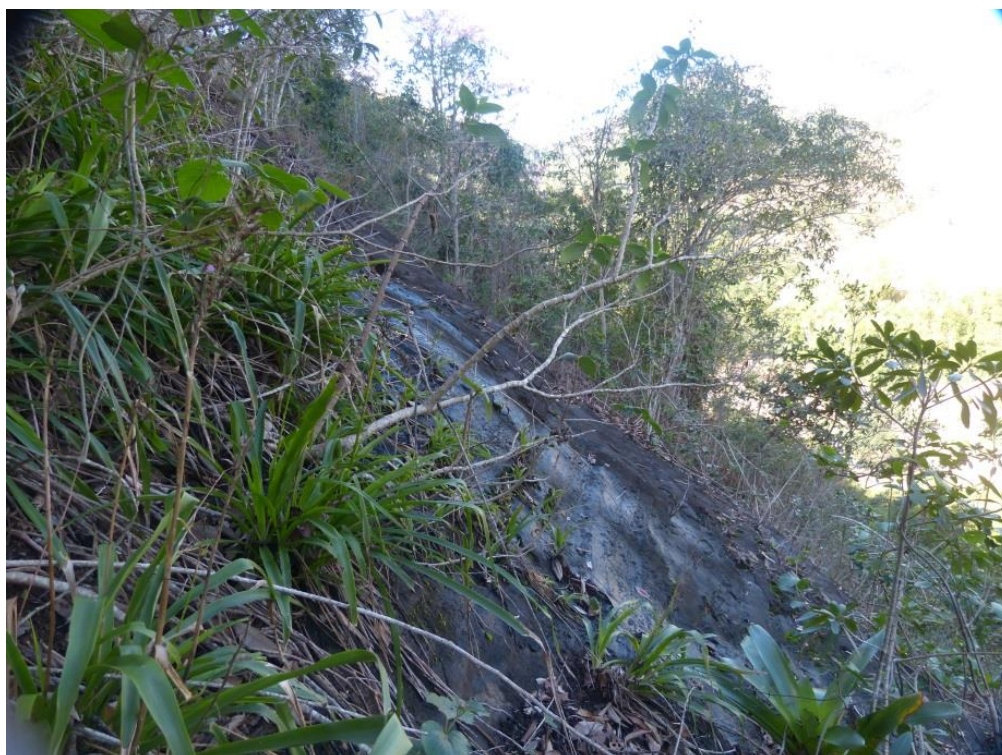
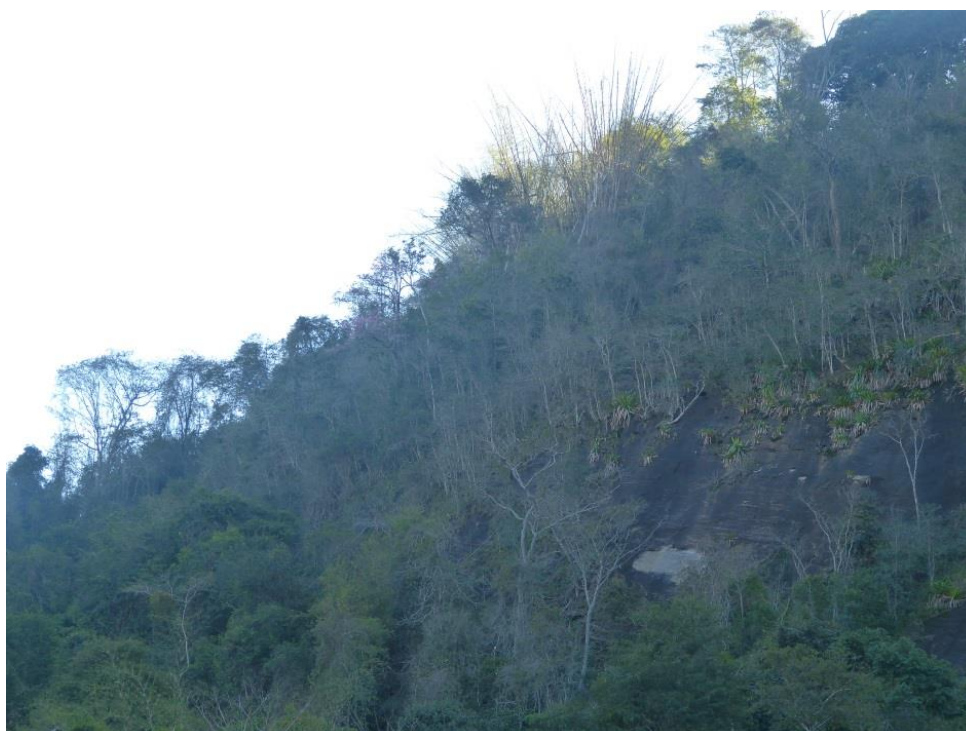
A Foto 5.25 mostra a parte alta da sela na sua porção esquerda, o afloramento de rocha está próximo do local onde seria executada a SM-14, cancelada por se tratar de um afloramento rochoso. O maciço rochoso é constituído por gnaiss são muito pouco fraturado. A Foto 5.26 é uma vista geral desse maciço rochoso visto de baixo para cima. A Foto 5.25 situa-se abaixo do bambuzal visto na Foto 5.26.

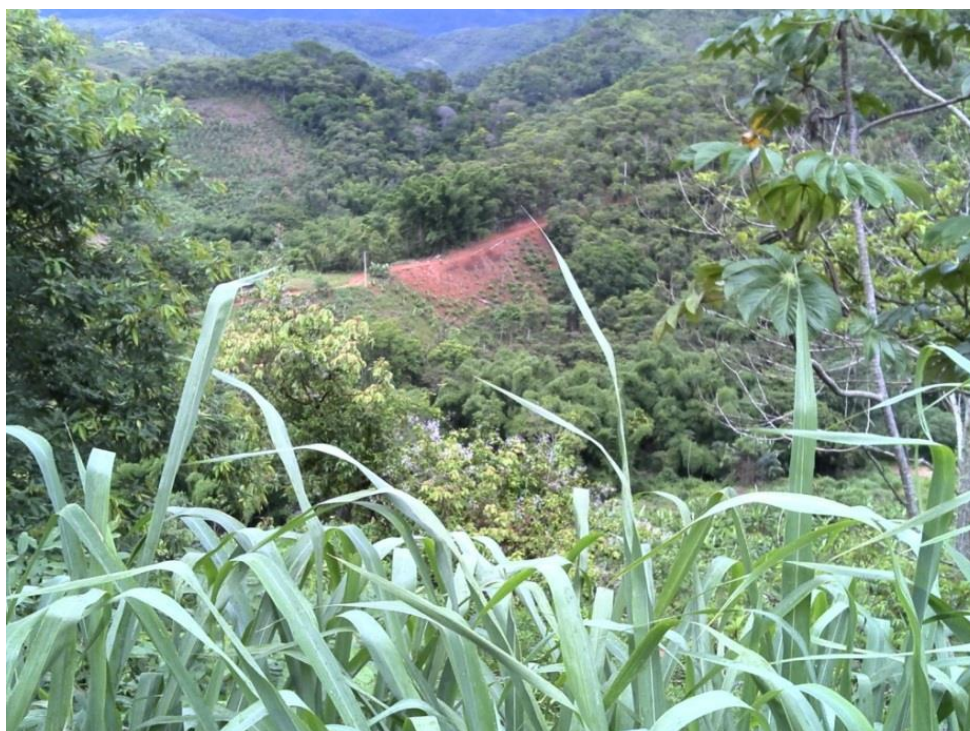
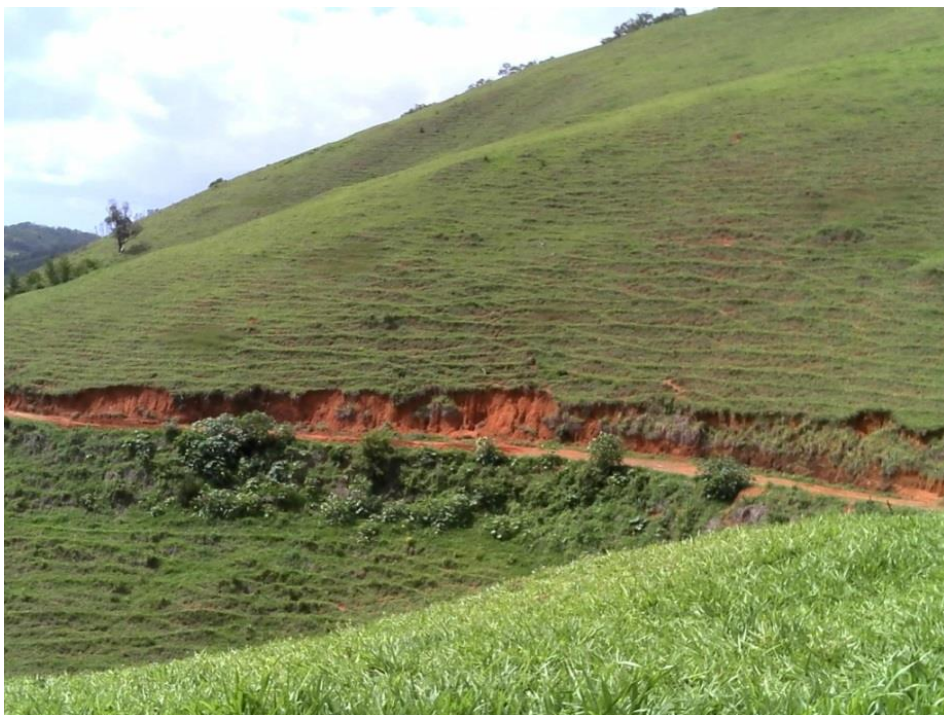
Os cortes nas estradas vicinais, ver Fotos 5.27, 5.28 e 5.29 e as sondagens SM-04 e SM-12 mostram a existência de solos na região.

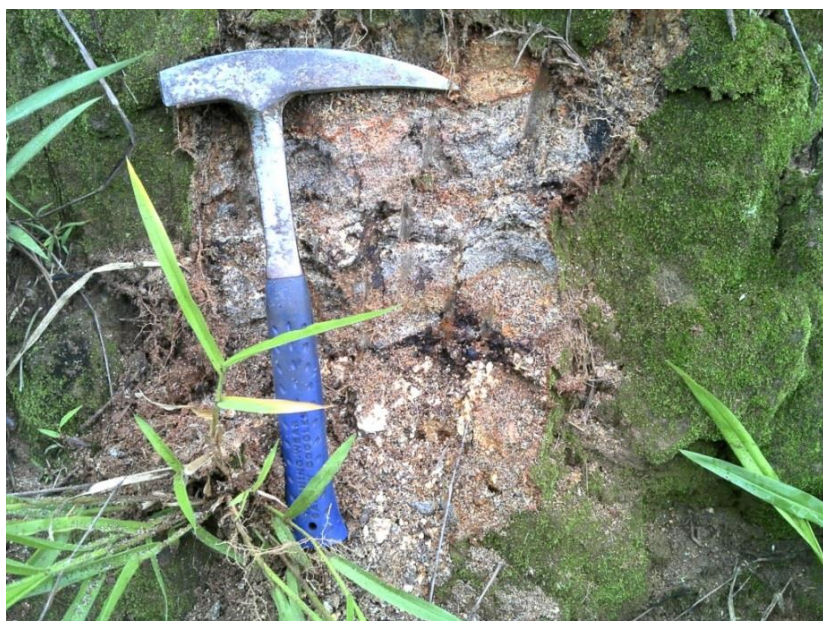
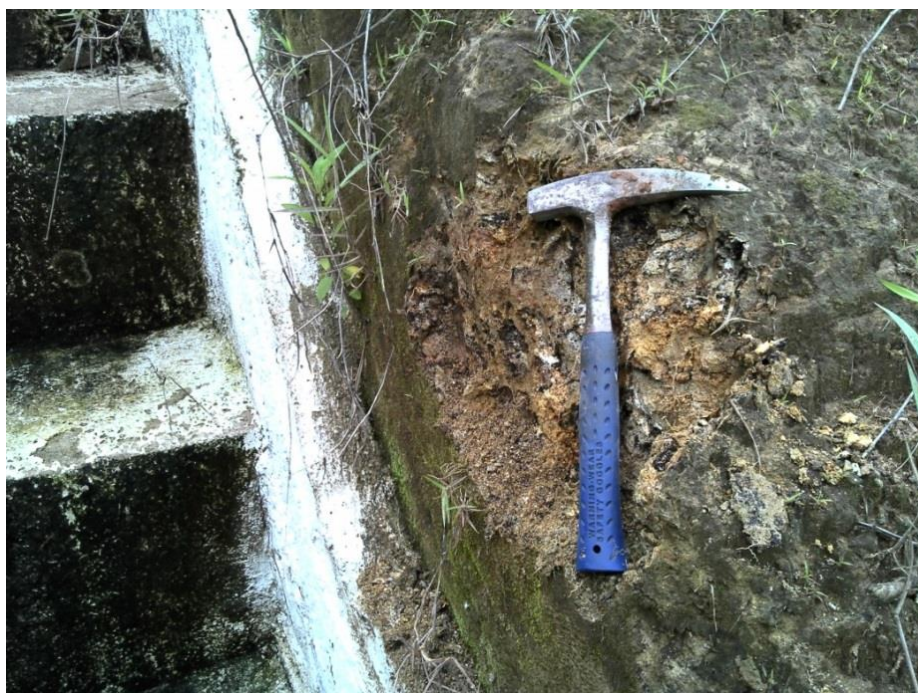
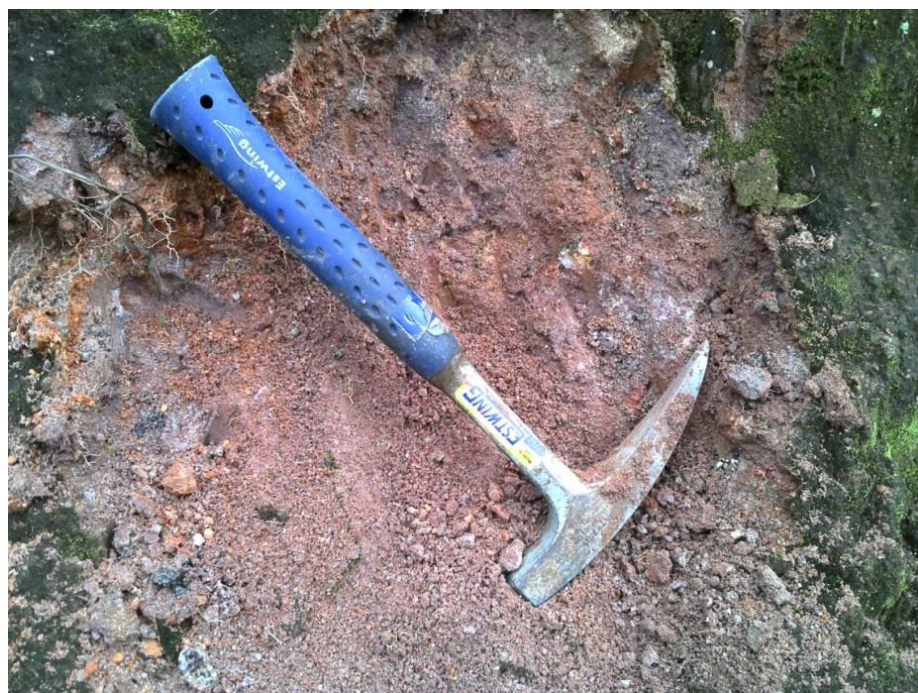
Os solos encontrados formam em geral um perfil completo de alteração desde saprolito (Fotos 5.30 e 5.31, solo residual jovem; Foto 5.32, sobrejacente ao substrato rochoso gnáissico seguido de solo residual maduro; Fotos 5.33 e 5.34). As espessuras desses solos são variáveis podendo o conjunto desses solos atingir espessura superior a 10 m.

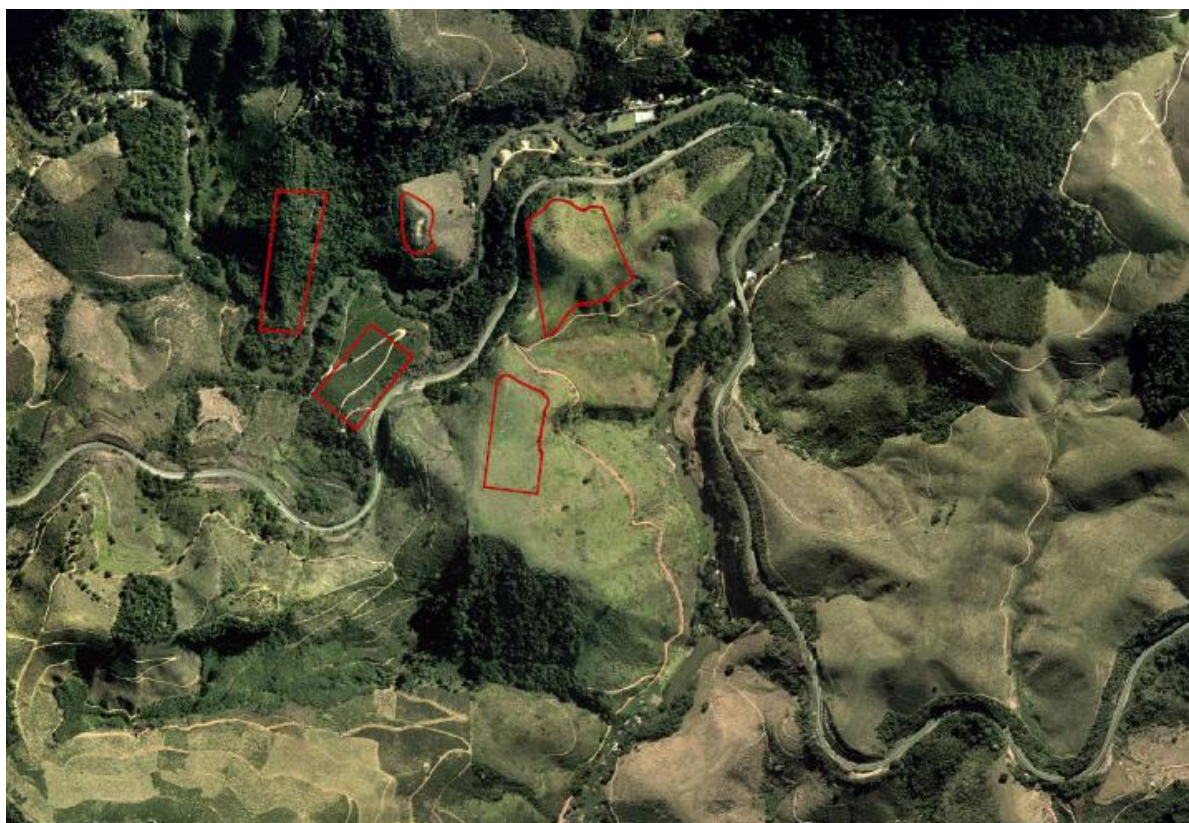
**Figura 5.35**  
**Ocorrência de Solos**

As características tátil-visuais indicam serem adequados para utilização em aterros compactados. A região de ocorrência desses solos está assinalada em vermelho na Figura 5.35, abaixo.

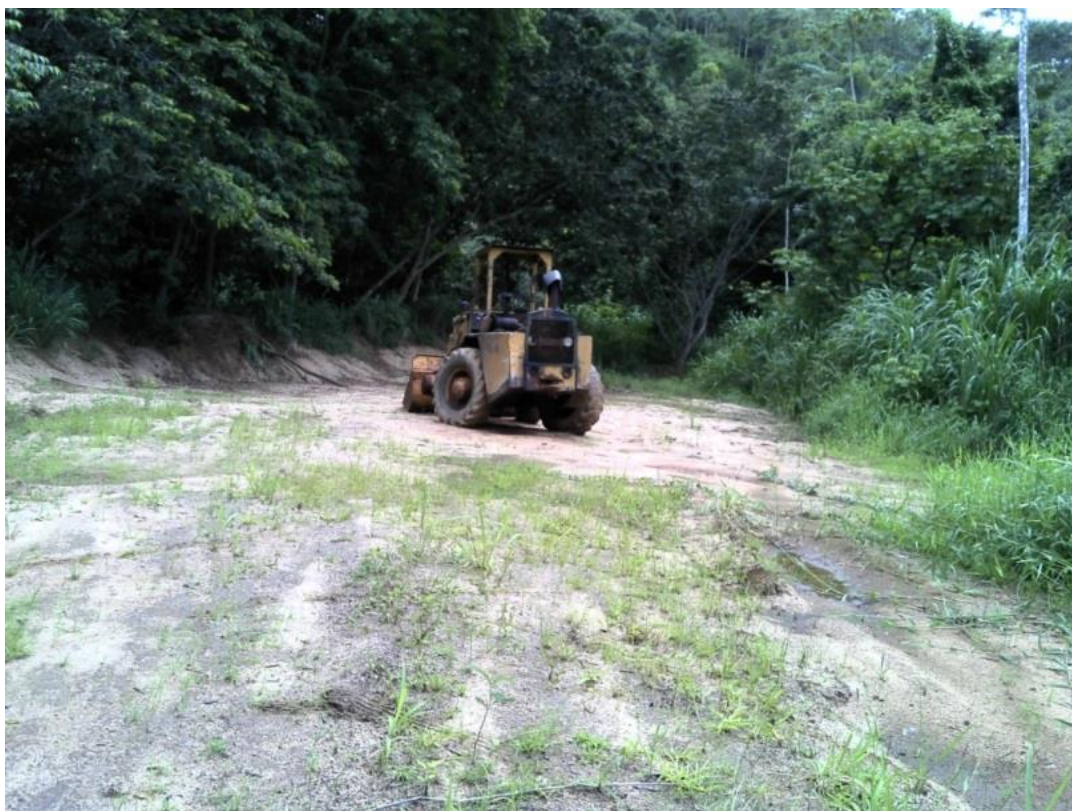
**Foto 5.36**  
**Coordenadas: 336.324 O; 7.746.123 S.**

Na região ocorrem areias naturais na calha do rio Jucu, que atualmente vem sendo exploradas como agregado fino na construção civil. Existem duas balsas de extração dessas areias, uma está posicionada nas proximidades das coordenadas: 336.626 O; 7.746.372 S, na região do eixo em estudo. A outra está mais a montante nas proximidades das coordenadas: 327.450 O; 7.752.520 S, a montante da PCE São Pedro. Hoje o trecho a jusante da barragem recebe anualmente uma quantidade reduzida de areias cuja exploração atende apenas a pequenas demandas, na Foto 5.36 pode-se observar que a atividade de extração de areias nesse trecho está praticamente paralisada.

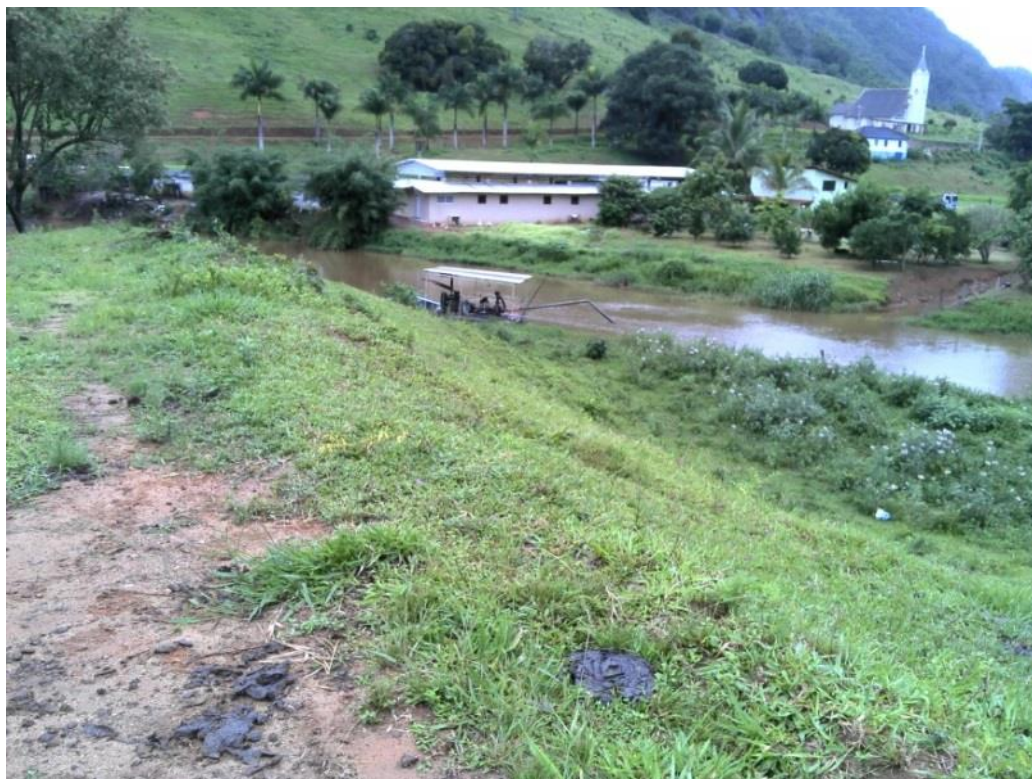
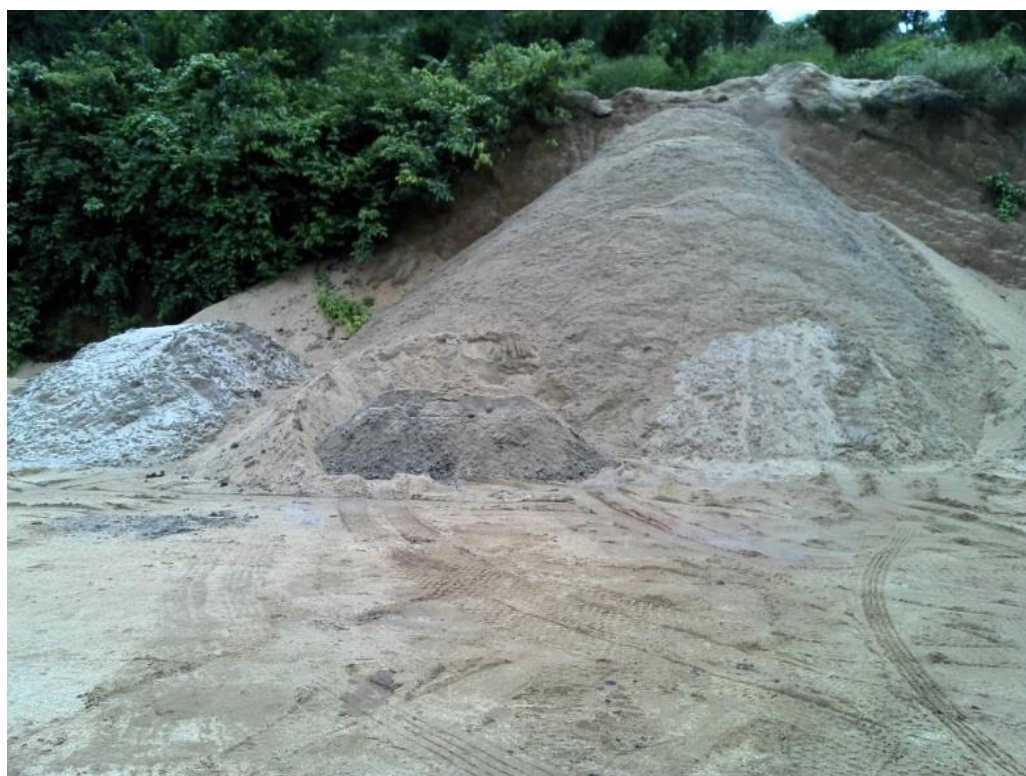
A Foto 5.37, a seguir, mostra o posicionamento atual da balsa e a Foto 5.38 a situação atual do estoque de areia.

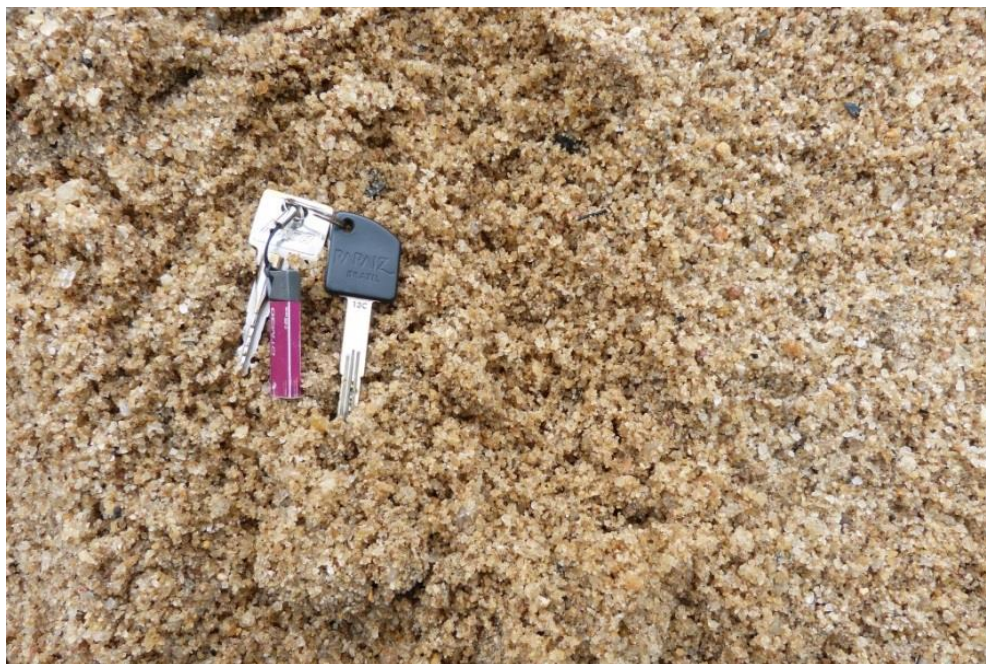
Pelo o anteriormente descrito, para a confecção de concretos dever-se-á considerar a utilização de areias artificiais, subproduto da central de britagem. No entanto, pode-se considerar a possibilidade da utilização de aluviões naturais nos filtros nas obras de terra cujas Fotos 5.39, 5.40 e 5.41 mostram suas características granulométricas. Essas areias são constituídas essencialmente de quartzo e apresentam grãos pouco arredondados.

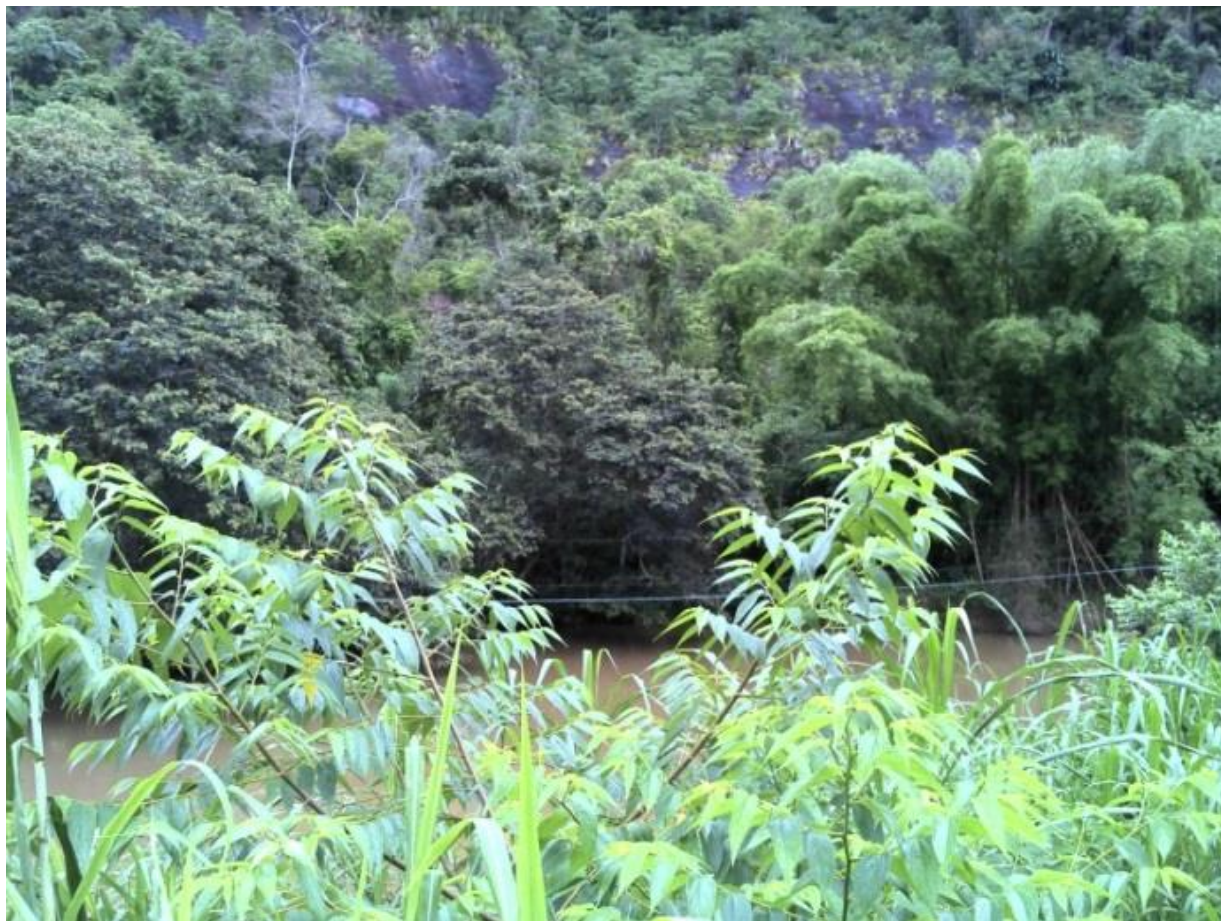
**Foto 5.43**  
**Coordenadas: 336.579 O; 7.746.464 S.**

Na região ocorrem diversos afloramentos de gnaiss, que são adequados tanto para produzir material para enrocamento como para produção de agregado graúdo para confecção dos concretos e areias artificiais. A escolha da frente de exploração estará mais condicionada pela logística de transporte e britagem do que pela presença desses materiais, que são abundantes e de características adequadas às necessidades da obra, no entanto, pode-se considerar inicialmente o afloramento existente na margem esquerda, mostrado na Foto 5.43, a seguir.
