# PRÓ-RURAL

**OBRA:** Complementação ao Sistema de Tratamento e Abastecimento de Água

**MUNICÍPIO:** Ecoporanga

**LOCALIDADE:** Santa Rita

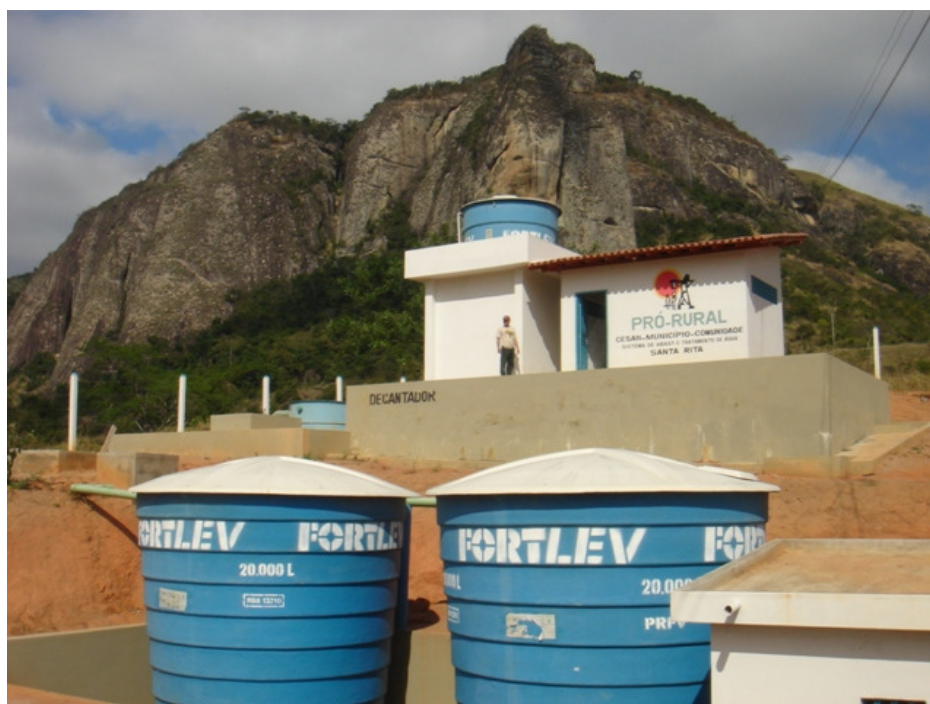
*Estação de Tratamento de Água de Santa Rita*

A Estação de Tratamento, por ter sido construída recentemente, encontra-se em condição perfeitas de conservação e não precisa de grandes intervenções, apenas pequenas melhorias que visam proporcionar maior funcionalidade à mesma. Por isto, será realizada pintura das unidades existentes e pavimentação do acesso de veículos. Além disto, será feita pintura de letreiro, logomarca, montagem da bombona de flúor na casa de química e serviço de recuperação dos vazamentos do floculador/decantador.

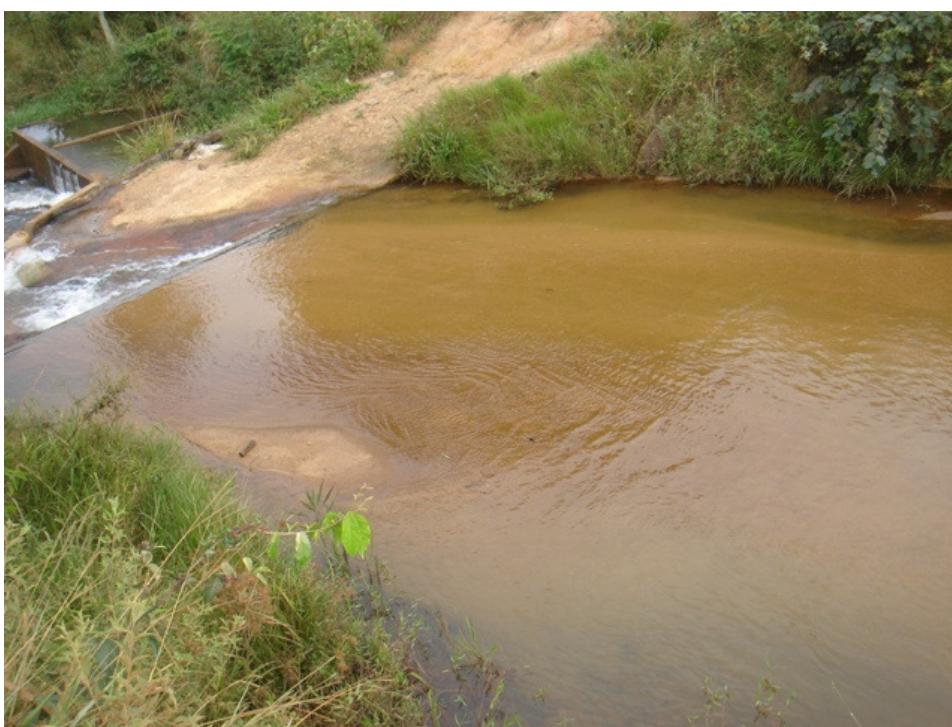
A barragem construída no Ribeirão Santa Rita, por ocasião da implantação do sistema na comunidade, encontra-se bastante assoreada. Isto se deve a sedimentação natural do barramento e a impossibilidade de executar uma descarga de fundo periódica na mesma, uma vez que foi implantado um toco de tubo no fundo, porém não foi instalada uma válvula reguladora.

*Barragem da captação assoreada*

Por este motivo, será instalado um registro em ferro fundido de 3" para restringir a passagem e facilitar a limpeza da barragem e será realizado o desassoreamento da mesma.

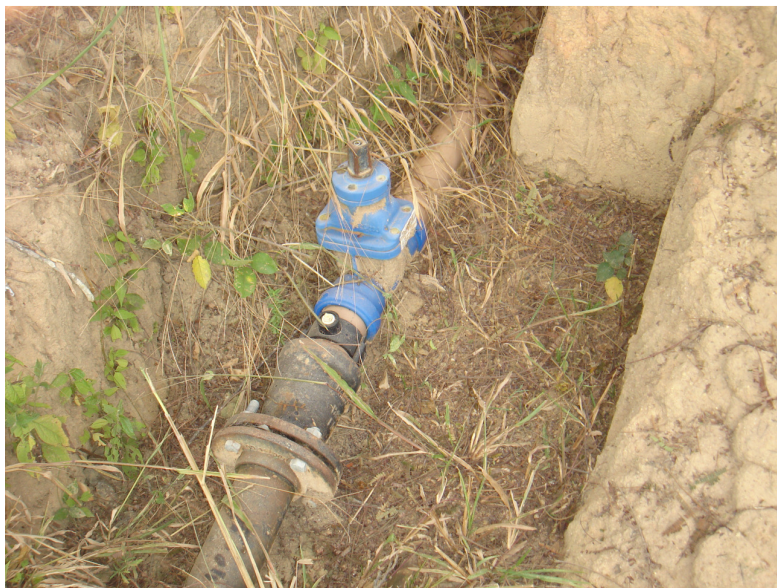
No início da adutora de água bruta foi instalado um registro para regulagem da vazão que vai até a ETA, no entanto o registro encontra-se desprotegido. Daí a necessidade de construção de uma caixa de proteção em alvenaria (80x80x60) no entorno do mesmo.

*Registro da adutora onde será feita uma das caixas de proteção*

Além da caixa de proteção deste registro, será realizada a recuperação de uma caixa de proteção no percurso da adutora que está danificada.

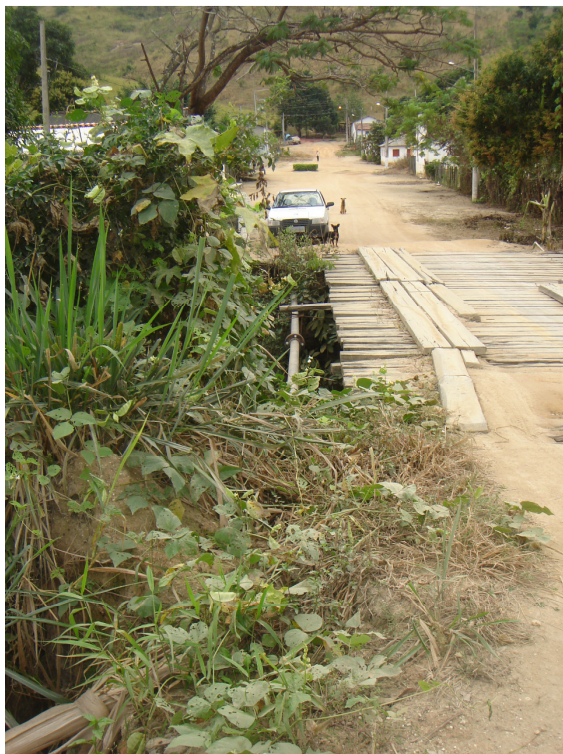
Devido à irregularidade da travessia da tubulação na ponte que se encontra no interior da comunidade esta será reforçada com pilares de concreto nas laterais. Está prevista também a implantação de uma caixa de descarga no mesmo trecho.

*Travessia da ponte a ser regularizada*

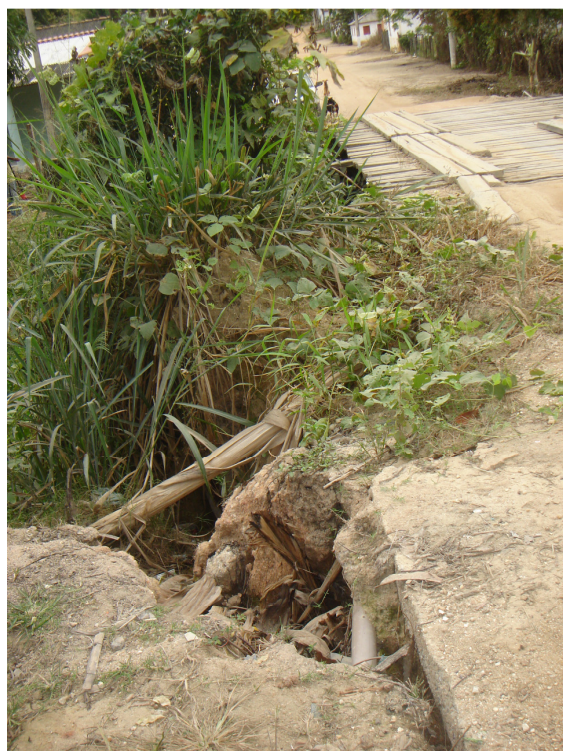
*Local para instalação da caixa de descarga*
