**RELATÓRIO TÉCNICO  
INVESTIGAÇÃO GEOTÉCNICA**

**SERVIÇOS DE SONDAÇÃO GEOLÓGICA PARA SUPORTE TÉCNICO AOS  
PROJETOS DE ENGENHARIA, ORÇAMENTOS E OBRAS DA REGIÃO DA  
GRANDE VITÓRIA E INTERIOR DO ESTADO DO ESPÍRITO SANTO**

**AS 053 – SONDAÇÃO A TRADO PARA SES- SISTEMA DE ESGOTAMENTO  
SANITÁRIO DE NOVA VENÉCIA– ES.**

**RELATÓRIO DE SONDAÇÃO GEOTÉCNICA**

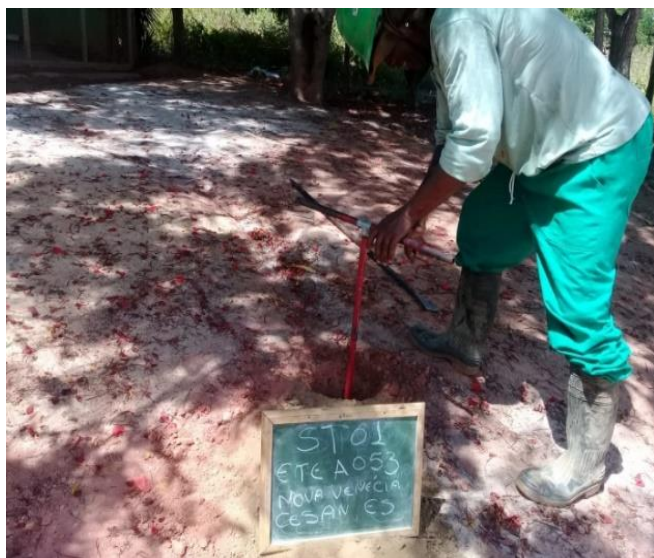
**ST - 01**

| DSoares<br>EMPREENDEIMENTOS E CONSTRUÇÕES | | PERFIL INDIVIDUAL DE SONDAGEM A TRADO | | | | | | | | | | |
|---|---|---|---|---|---|---|---|--|--|---|--|--|
| PROFUNDIDADE DAS CAMADAS (m) | | 0,50 | 2,50 | | | | ATERRO DE SILTE ARENOSO ROSA<br>0,50m | | | | | |
| CLASSIFICAÇÃO DO SOLO | Terra vegetal | X | | | | | SILTE ARENO POUCO ARGILOSO - AMARELO ROSADO.<br>2,50m | | | | | |
| CONSISTÊNCIA OU COMPACIDADE ESTIMADA | Alteração de rocha | | | | | | SONDAGEM A TRADO CONCLUÍDA NA COTA<br>SOLICITADA PELO CLIENTE | | | | | |

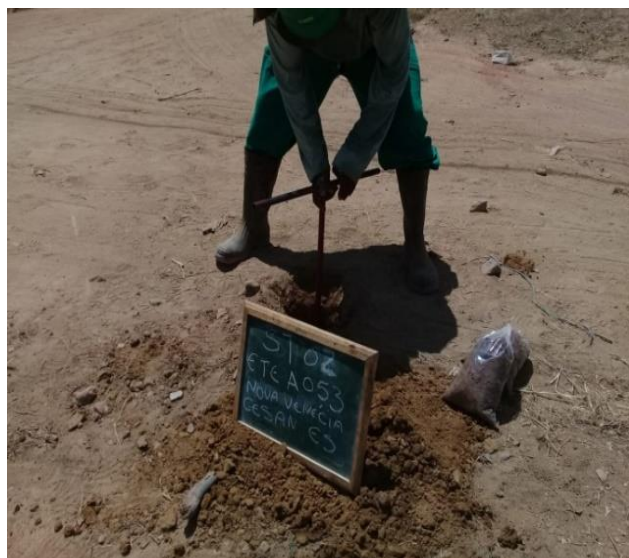
**ST - 02**

| | | <b>PERFIL INDIVIDUAL DE SONDAGEM A TRADO</b> | | | | | |
|---|---|---|---|---|---|---|---|
| PROFUNDIDADE DAS CAMADAS (m) | | 0,30 | 2,20 | 3,00 | | | ATERRO - ARGILA ARENOSA COM PEDREGULHOS FINOS. ROSA<br>0,30 m |
| CLASSIFICAÇÃO DO SOLO | Terra vegetal | X | | | | | SILTE ARENO POUCO ARGILOSO COR AMARELO RASADO<br>2,20 m |
| CONSISTÊNCIA OU COMPACIDADE ESTIMADA | Blocos / Matações / Pedras | | | | | | SILTE ARGILOSO POUCO ARENOSO COR VARIEGADA<br>3,00 m |
| UMIDADE | Mole / Pouco compacta | | X | X | | | SONDAGEM A TRADO CONCLUÍDA NA COTA SOLICITADA PELO CLIENTE |

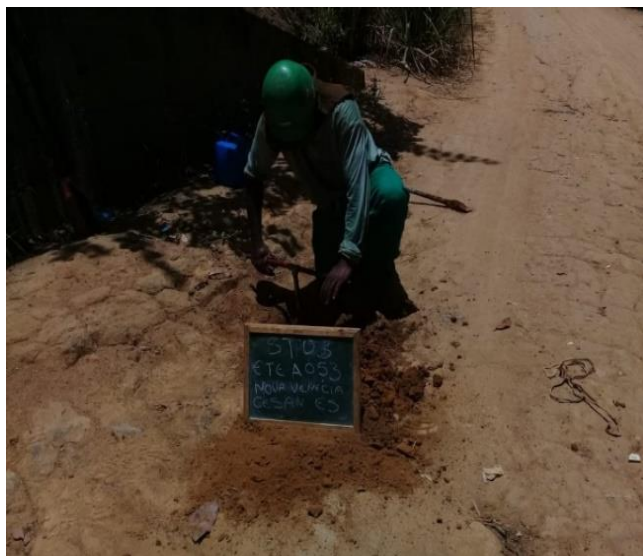
**ST - 03**

| DSOares<br>EMPREENDEIMENTOS E CONSTRUÇÕES | | PERFIL INDIVIDUAL DE SONDAGEM A TRADO | | | | | |
|---|---|---|---|---|---|---|---|
| | | 0,40 | 2,80 | 3,80 | | | ATERRO DE ENTULHO - ARGILOSO COR ROSA |
| CLASSIFICAÇÃO DO SOLO | Terra vegetal | X | | | | | SILTE ARENOSO POUCO ARGILO COR AMARELADA |
| CONSISTÊNCIA OU COMPACTIDADE ESTIMADA | Alteração de rocha | | | | | | SILTE ARGILO POUCO ARENOSO VARIEGADO |
| ESTRUTURA | Pouco úmida | X | X | X | | | IMPENETRÁVEL AO TRADO ROCHA OU MATAÇÃO |
