**MELHORIA NO SAA DE VILA PAVÃO  
RELOCAÇÃO DA CAPTAÇÃO DE ÁGUA  
DA SEDE**

**VOLUME III – SONDAGEM**

**RELATÓRIO TÉCNICO**

C-017-000-10-3-SD-0001

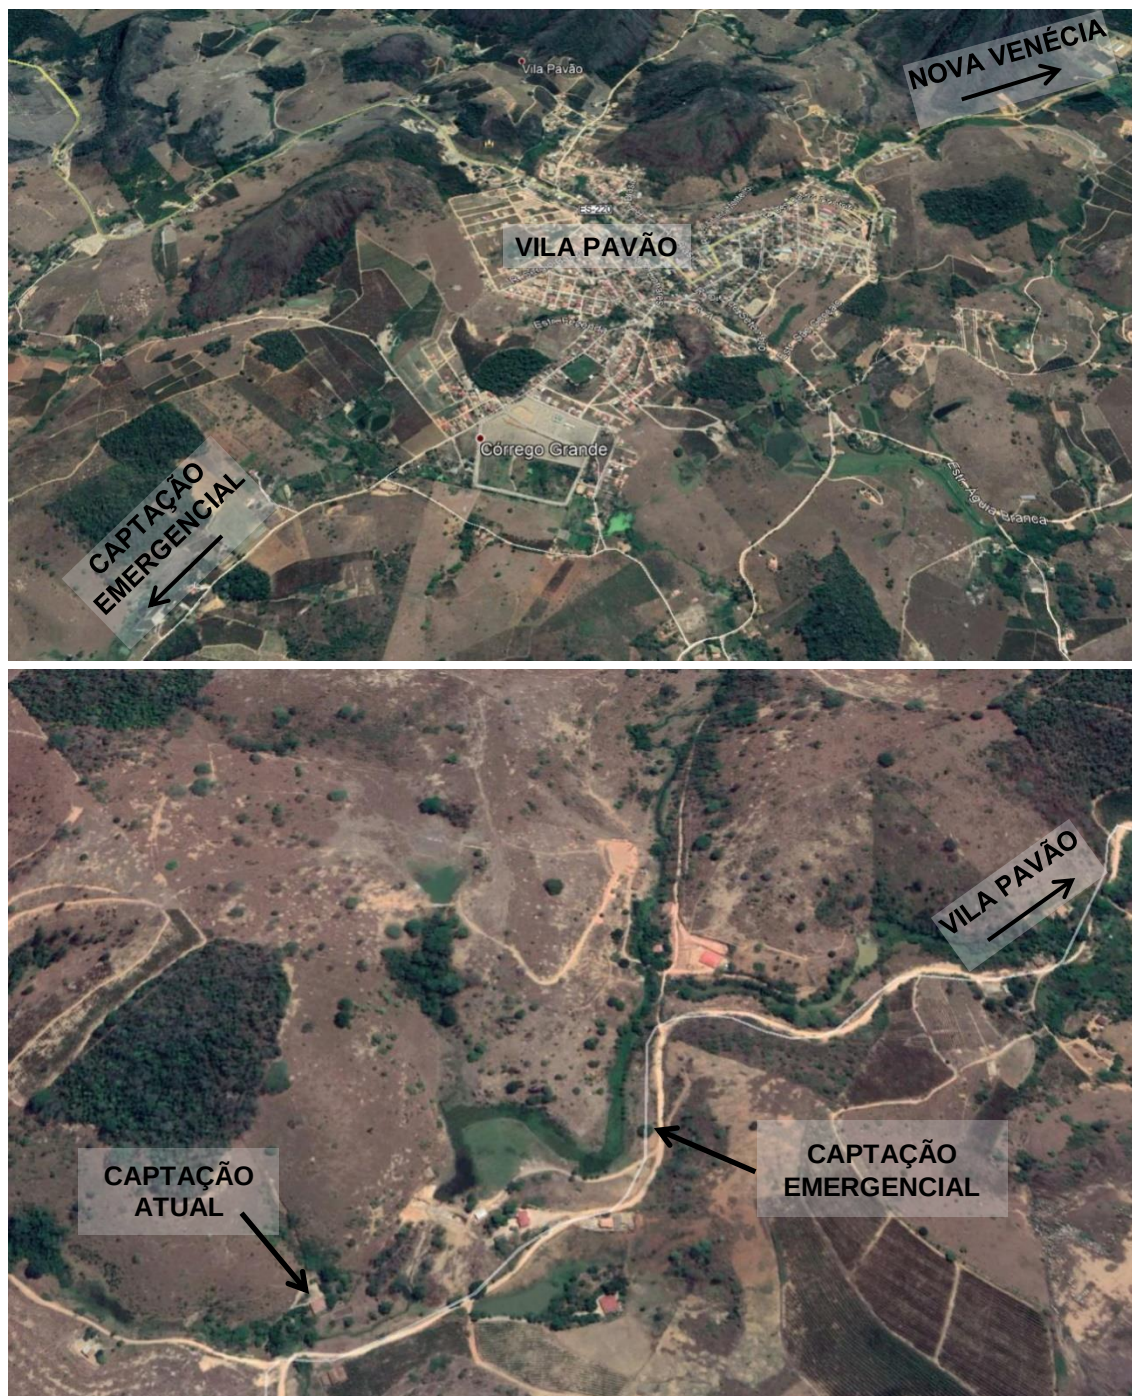
Figura 1 – Localização da captação emergencial do município de Vila Pavão.

A Figura 1 apresenta a área onde foi realizada a sondagem.

A sondagem a percussão foi realizada na área da captação emergencial. A coordenada dos pontos pode ser visualizada na Tabela 1.

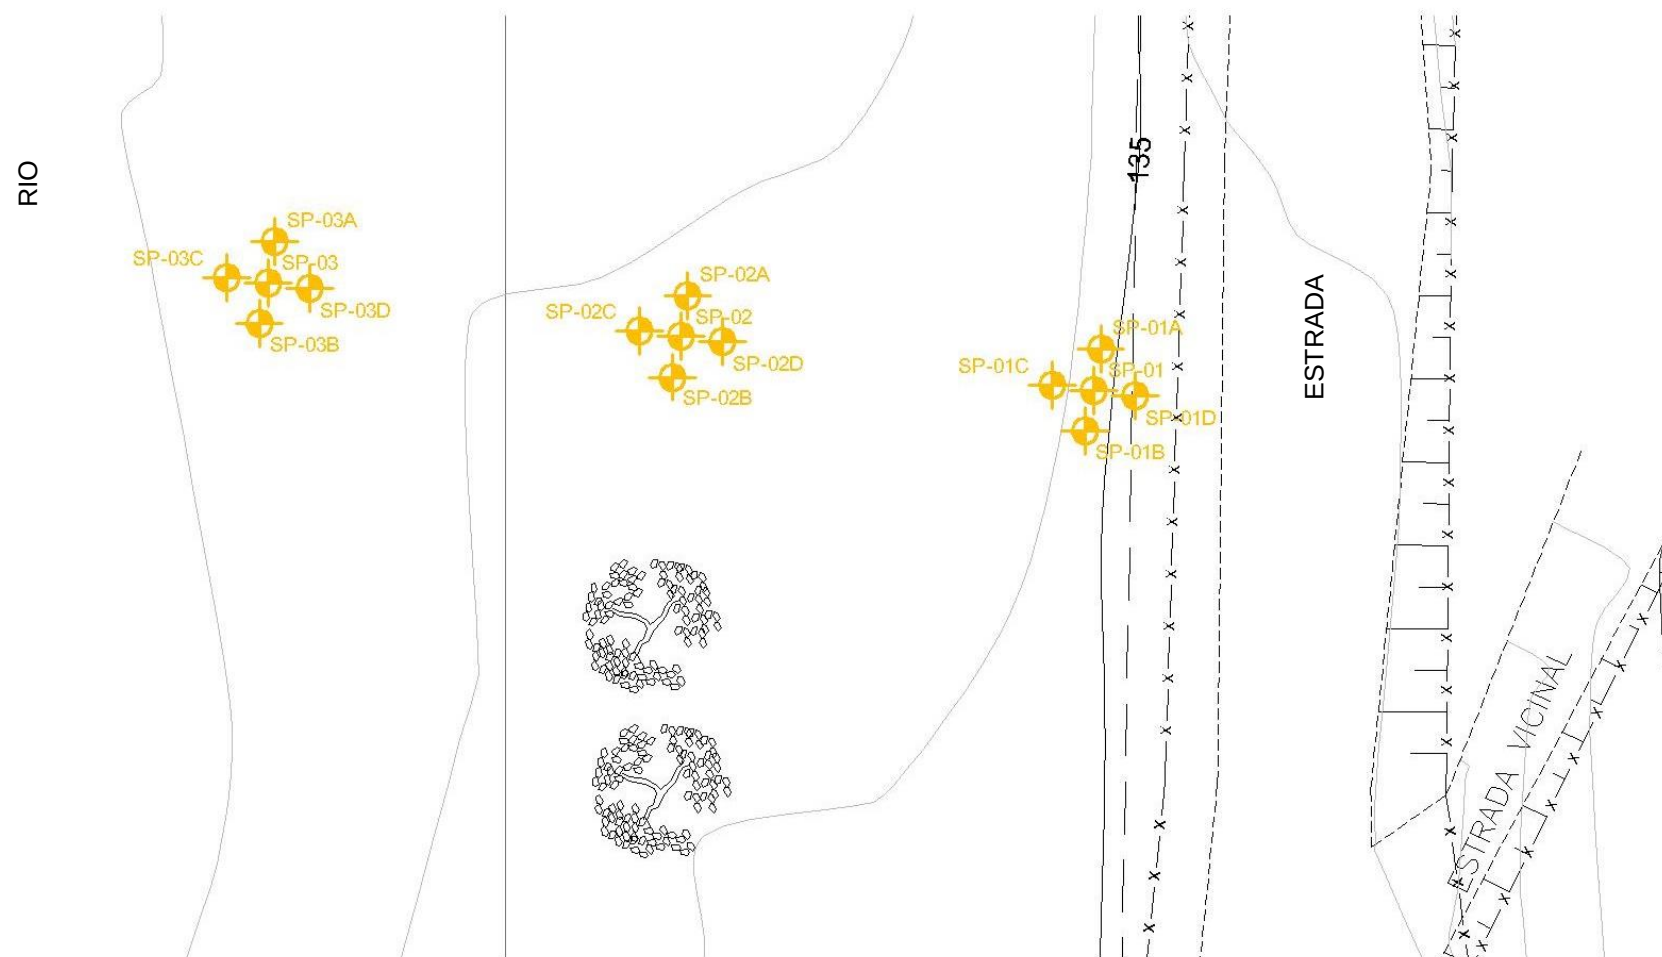
## **ANEXO 03 – PLANTA DE LOCALIZAÇÃO DOS FUROS**

Segue planta que identifica a localização dos pontos sondados.

As sondagens geotécnicas servirão para a caracterização dos tipos de solo investigados, e das camadas geológicas perfuradas. O desenho com a localização dos furos de sondagem pode ser visto no Anexo 03.

A localização dos furos foi representada na planta de programação apresentada em anexo. A sondagem à percussão foi realizada no dia 03 de dezembro de 2019. A Tabela 2 mostra as profundidades dos furos realizados, que juntos totalizam 63.56 m.
