| <p align="center"><b>RELATÓRIO TÉCNICO<br/>INVESTIGAÇÃO GEOTÉCNICA</b></p> | <p>Nº DE contrato<br/><br/><b>187/2017</b></p> | <p>FOLHA<br/>1/16</p> |

**AS 007 – SONDAGEM A PERCUSSÃO PARA MELHORIA DO SISTEMA  
ABASTECIMENTO DE AGUA DE VILA VALÉRIO.**

**RELATÓRIO DE SONDAGEM GEOTÉCNICA**

**DEZEMBRO/2017**

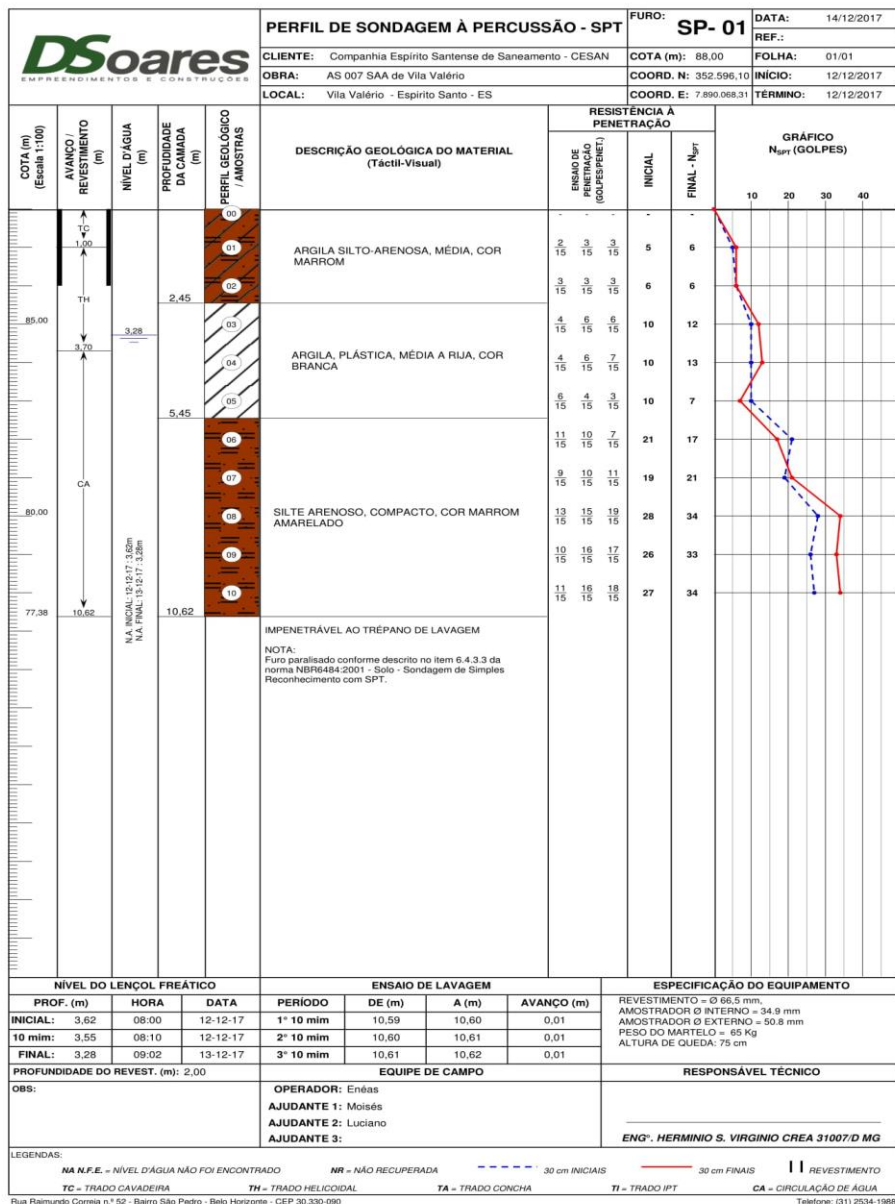
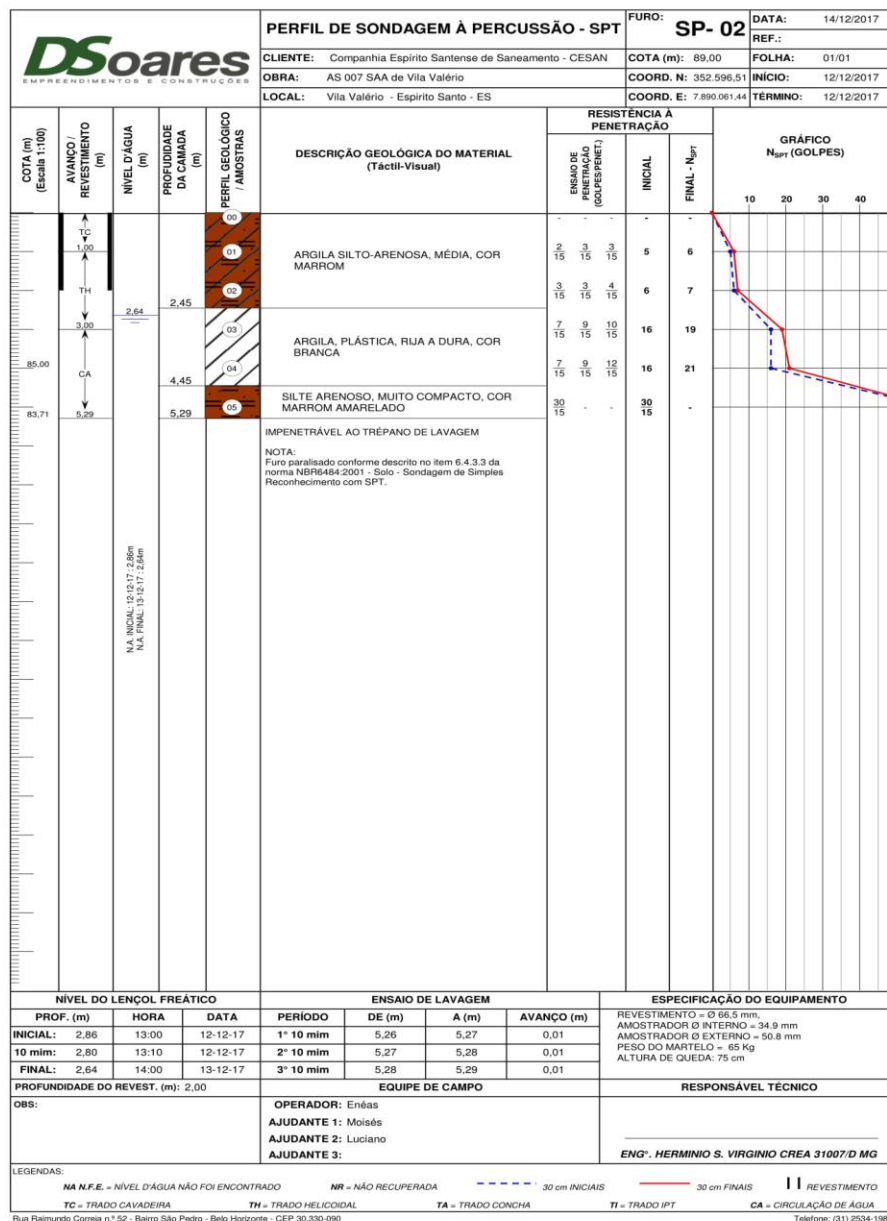
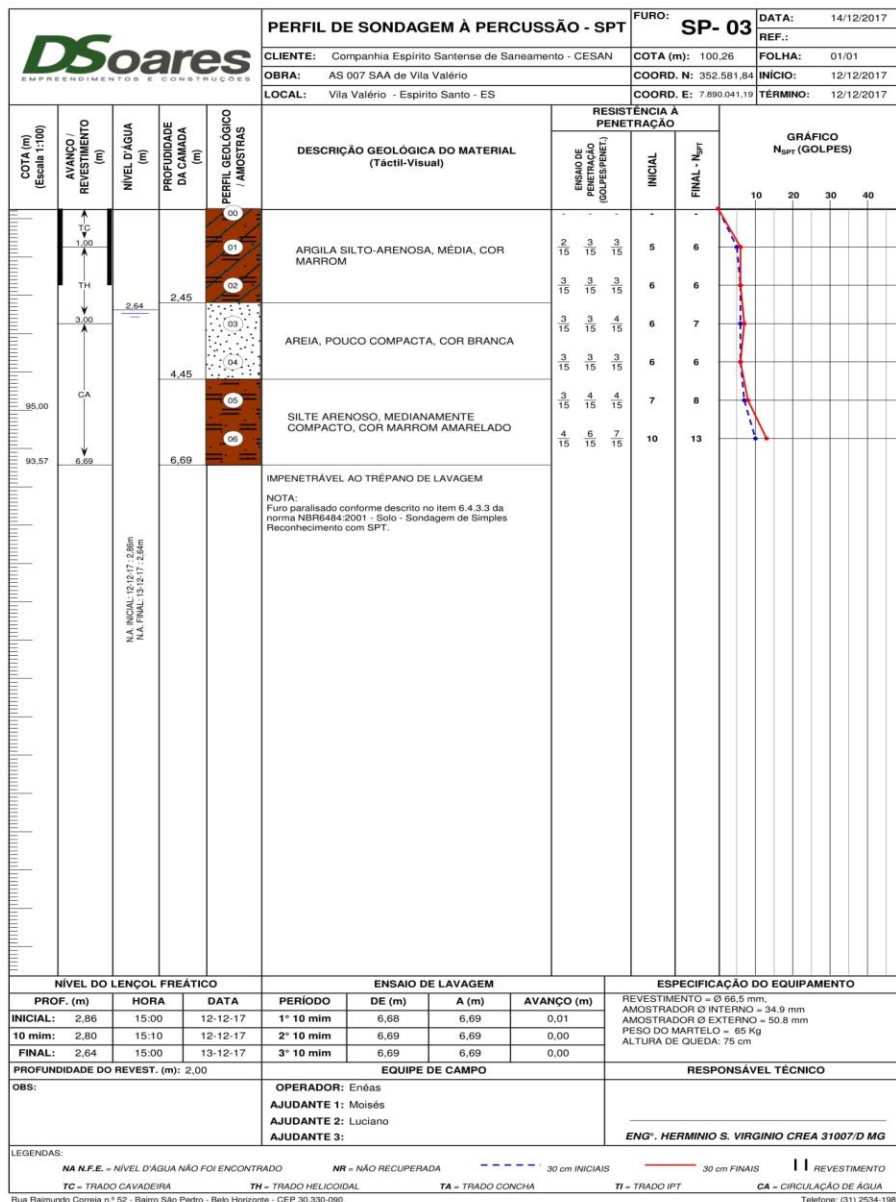
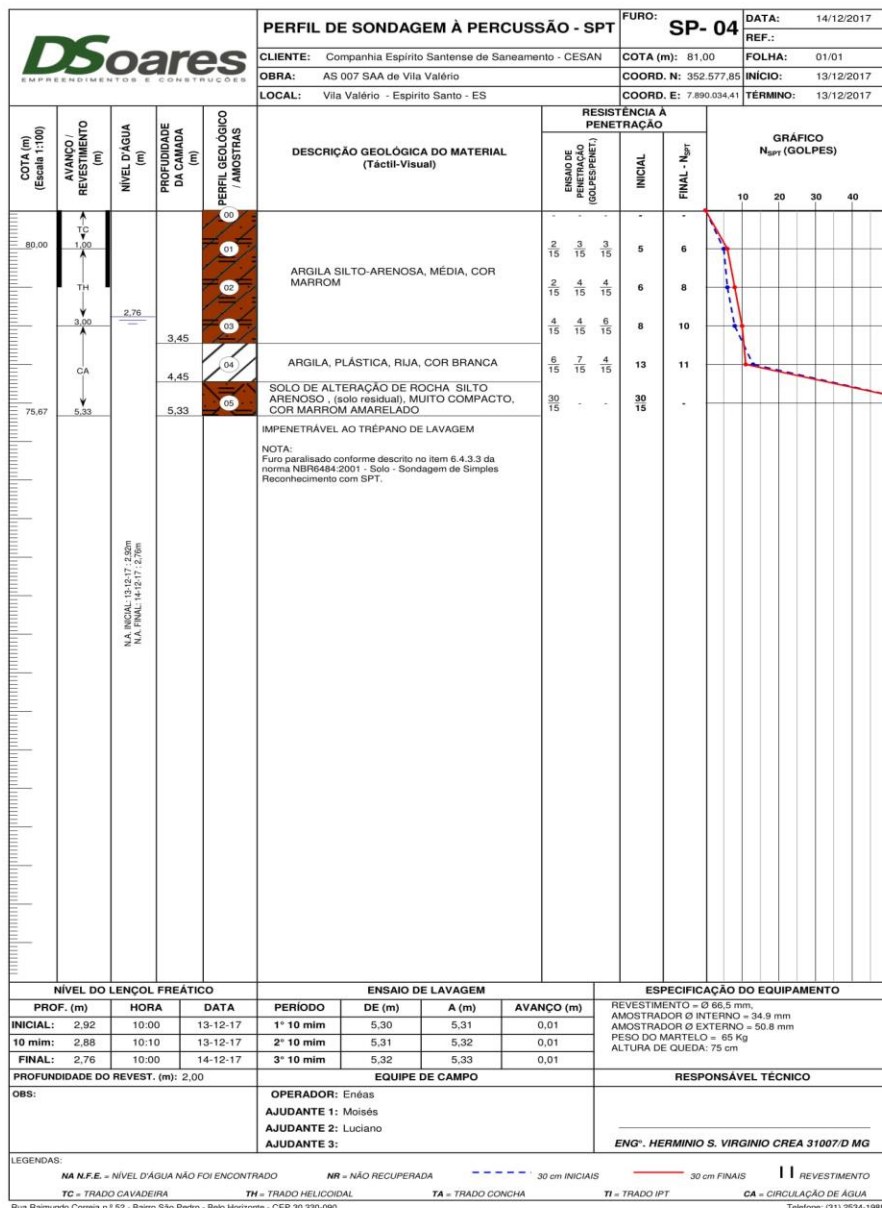
Os perfis individuais dos furos de sondagem estão apresentados em anexo e contam com todas as informações coletadas em campo. Conforme se pode observar nos perfis individuais, a quantidade total de **04 (Quatro) furos de sondagem totalizando 27,33 metros perfurados**, conforme perfis a seguir.

Foram realizadas determinações do nível d'água freático conforme o método de ensaio da Norma Brasileira NBR-6484/fev2001. Os resultados dessas determinações estão apresentados nos perfis de sondagem em anexo.

- Perfis de sondagem à percussão
- Planta de locação
