Codificação ÍCONE:  
**RL-054/234/2012**

**AS 031 – SONDAGEM A PERCUSSÃO NA ÁREA DA EEEB 01 (Estação  
Elevatória de Esgoto Bruto 01) do SES de Domingos Martins**

**DOMINGOS MARTINS - ES**

**RELATÓRIO DE SONDAGEM GEOTÉCNICA**

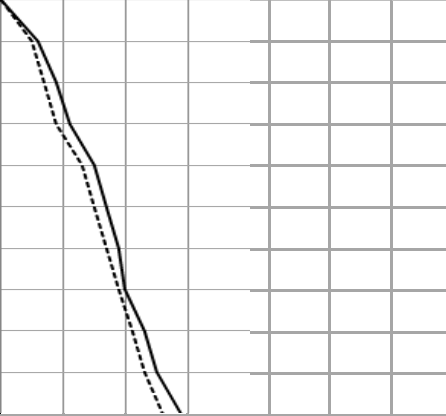
## **RESULTADO DA SONDAAGEM**

| 2 | | -5 | N.A. 1,63m | 1 | TRADO | | | 1 | | ARGILA POUCA ARENOSA, MÉDIA, COLORAÇÃO VERMELHA | | | | | | | | | | | | | | | |
| | | | | 4 | 4 | 5 | 6 | 4 | | SILTE ARENOSO, MEDIANAMENTE COMPACTO A COMPACTO, COM ALTERAÇÃO DE ROCHA, DE COLORAÇÃO VARIEGADA | | | | | | | | | | | | | | | |
| INICIO 1,54 m | | | | 29/08/2014 | | SONDAGEM IMPENETRÁVEL AO | | | | Início | | 28/08/2014 | | | | | | | | | | | | | |
| FINAL 1,63 m | | | | 30/08/2014 | | TRÉPANO AOS 10,82m | | | | Término | | 29/08/2014 | | | | | | | | | | | | | |
