**MELHORIAS DO SISTEMA DE
ABASTECIMENTO DE ÁGUA DE
MUQUI – NOVA CAPTAÇÃO**

VOLUME II – ESTUDO AMBIENTAL

TOMO A – RELATÓRIO TÉCNICO

C-092-000-10-5-RT-0002

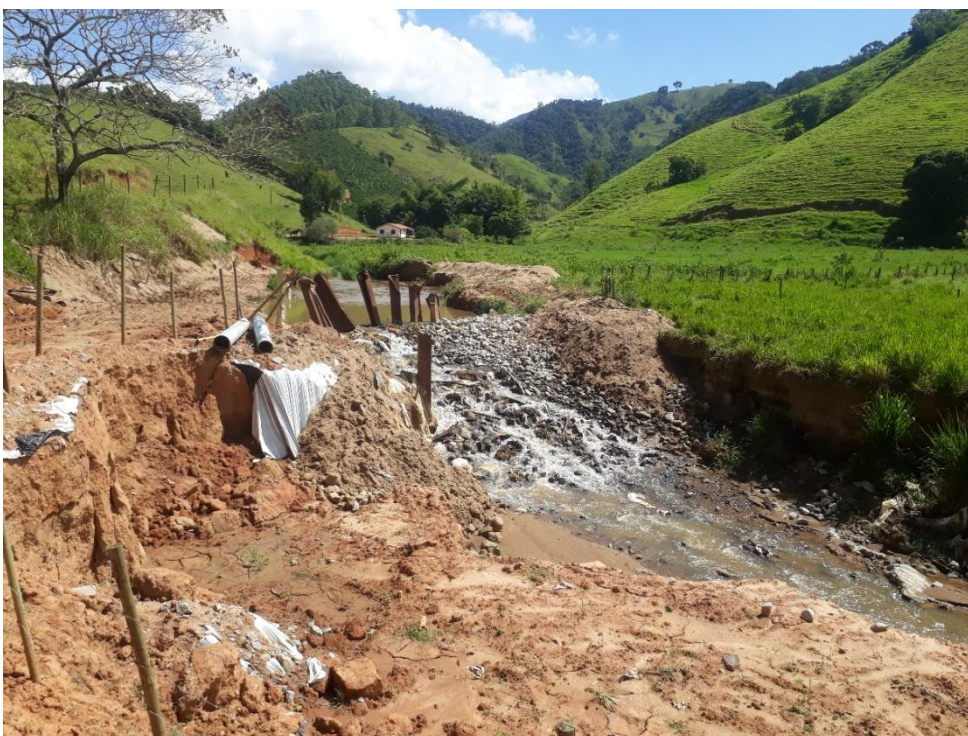
Figura 1 – Sistema de captação atual.

Com o colapso da estrutura de captação que atendia o sistema, a atual estrutura de captação é composta por uma tomada d'água no córrego Rio Claro com um barramento de sacaria para atender a subemergência necessária (Figura 1).

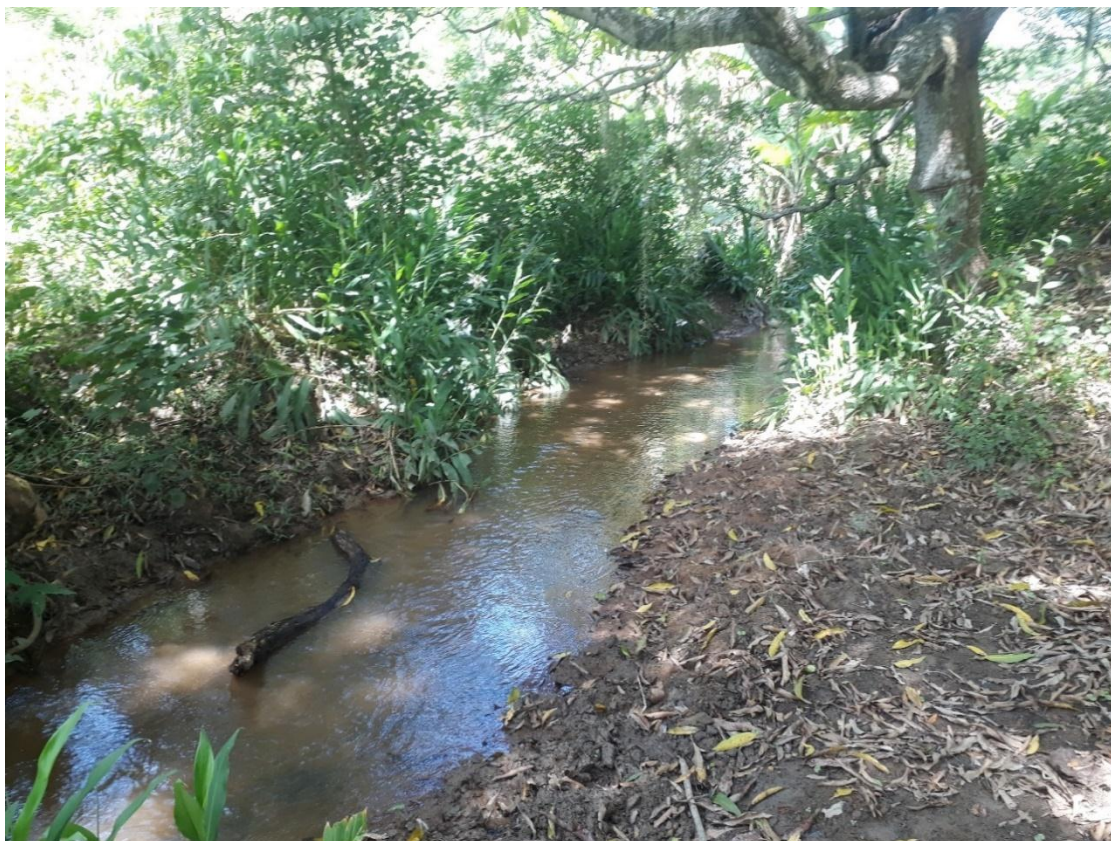
Figura 7 - Rio Claro próximo da área onde se pretende executar as obras.

O principal curso d'água presente na área onde serão realizadas as obras do Sistema de Abastecimento de Água de Muqui é o Córrego Rio Claro, com vazão outorgada de 3559,7 m³/dia, vazão captada para abastecimento público de 1944,0 m³/dia e projeção futura de captação de água de 0,02300 m³/s (AGERH, 2018). A Figura 7 mostra o rio e a Figura 8 aponta onde será implantado o projeto. Os limites da Bacia do Rio Muqui do Norte, assim como a disposição dos cursos d'água presentes, pode ser observado na Figura 9, com destaque para o Córrego Rio Claro.

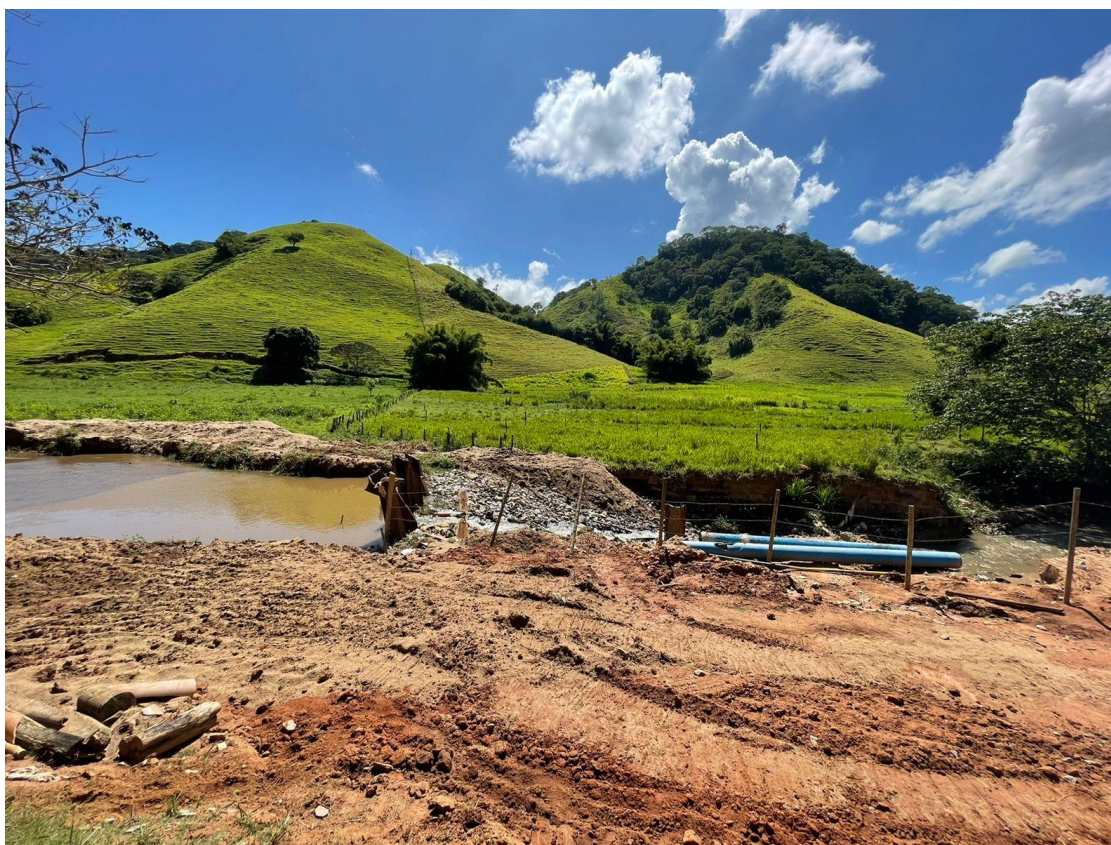
Figura 8 – Local de implantação do projeto.

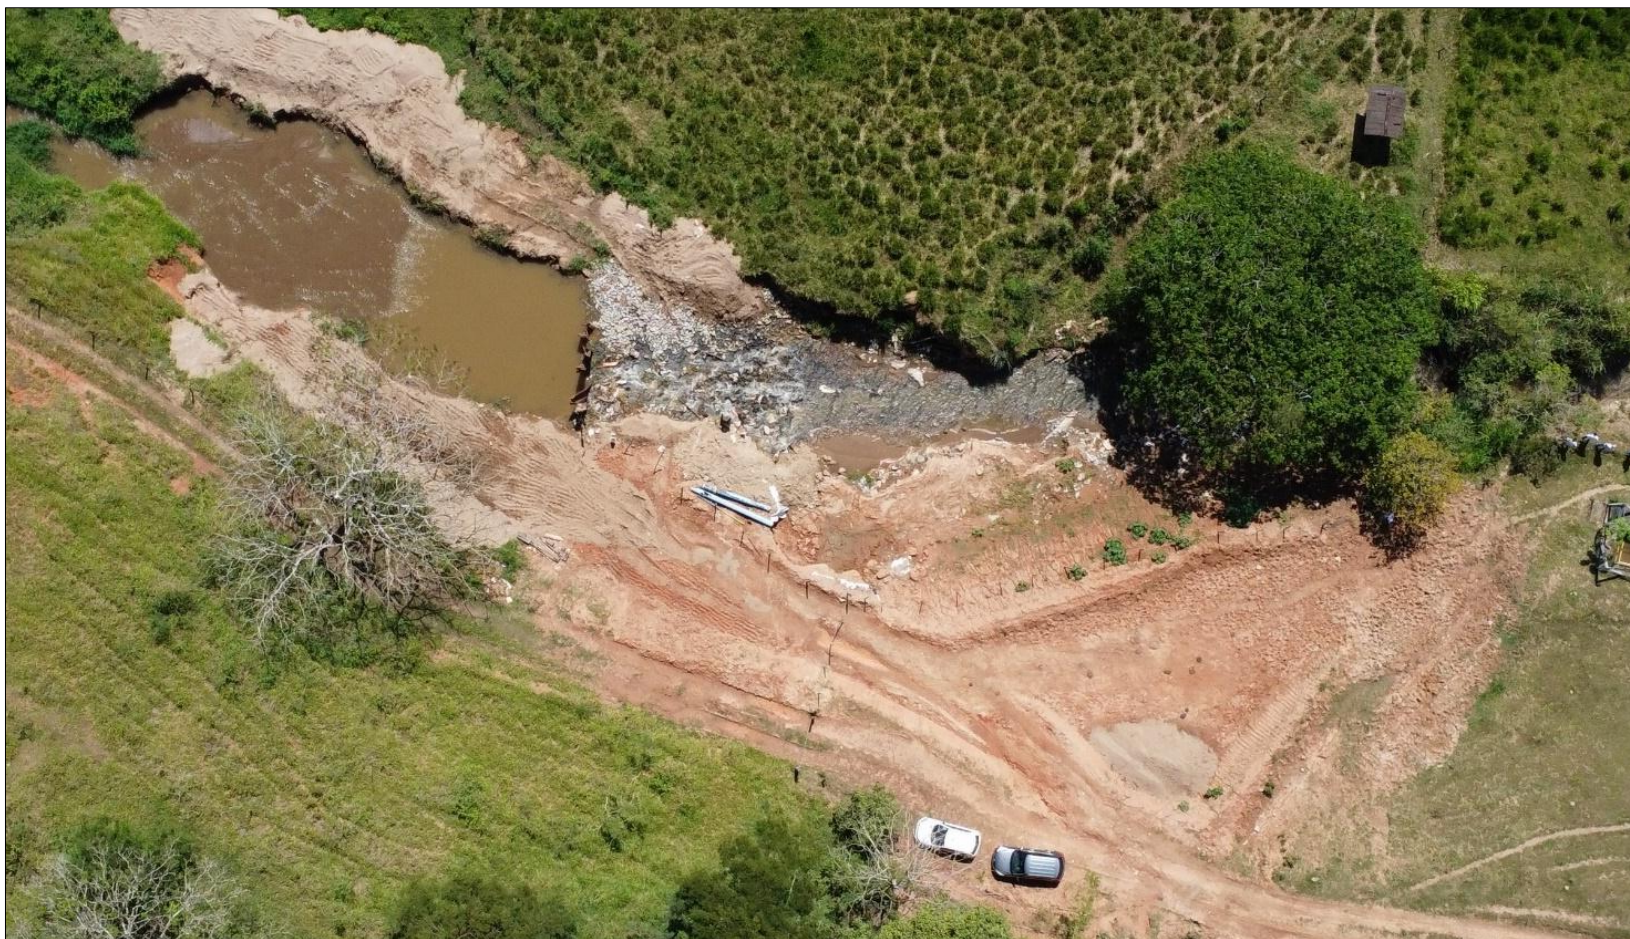
Figura 14 – Foto aérea da área de estudo com evidências de solo exposto remobilizado na porção sem cobertura vegetal que sofreu intervenção recente.

Nas calhas do Córrego são observados processos de assoreamento, o qual altera e/ou degrada o curso d'água, em geral, em virtude do acúmulo de sedimentos em seu leito. Este processo ocorre a partir da remoção dos sedimentos na camada superficial que devido ao transporte realizado pelo escoamento da água das chuvas tem como destino os cursos d'água (CARVALHO, 1994). Tais eventos têm sido agravados pela presença de práticas humanas, principalmente pela remoção da vegetação, que teria como função conter a produção de sedimentos por meio da proteção do solo e também dificultar a locomoção desses em direção aos rios (Figura 14).

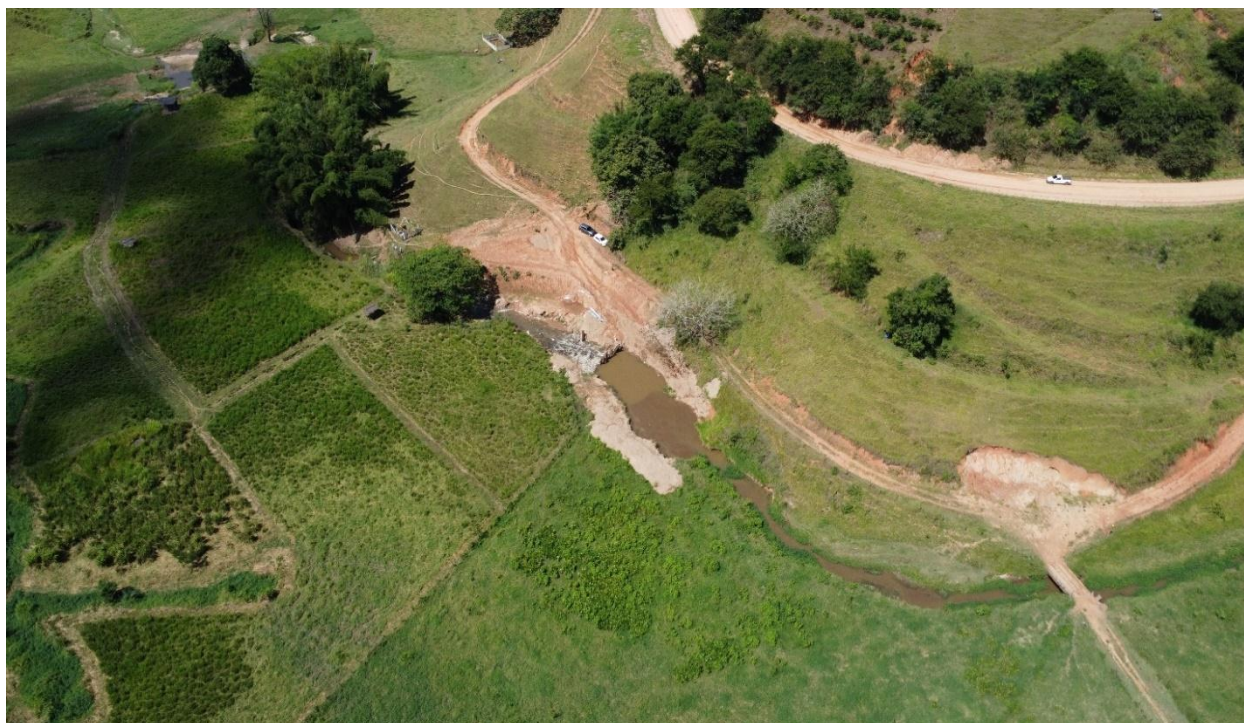
Figura 16 - Visão geral da área de implantação do projeto.

A área prevista para a implantação do projeto possui cobertura vegetal majoritariamente composta por trechos de vegetação graminóide, arbustiva e herbácea (Figura 16), com alguns indivíduos arbóreos isolados e poucas manchas de vegetação do tipo arbórea e espaçada (Figura 17). A Figura 18 mostra o mapa de vegetação da área.

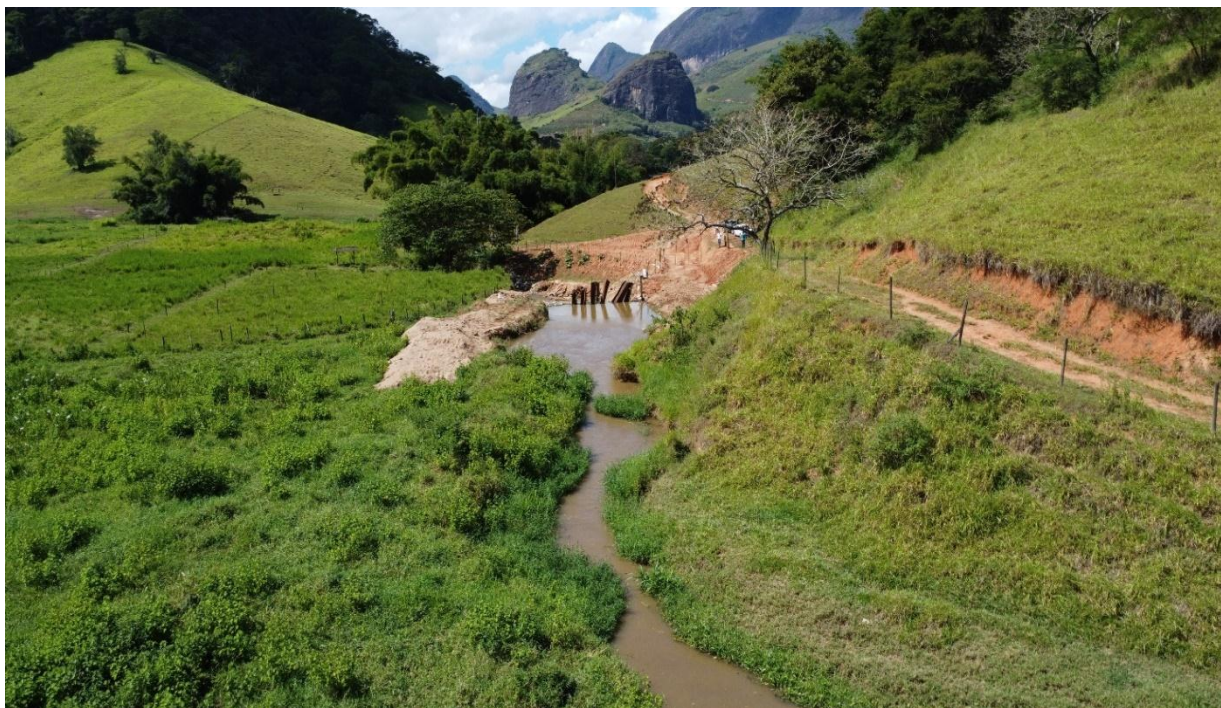
Figura 17 – Detalhe da vegetação presente na área de implantação do projeto.

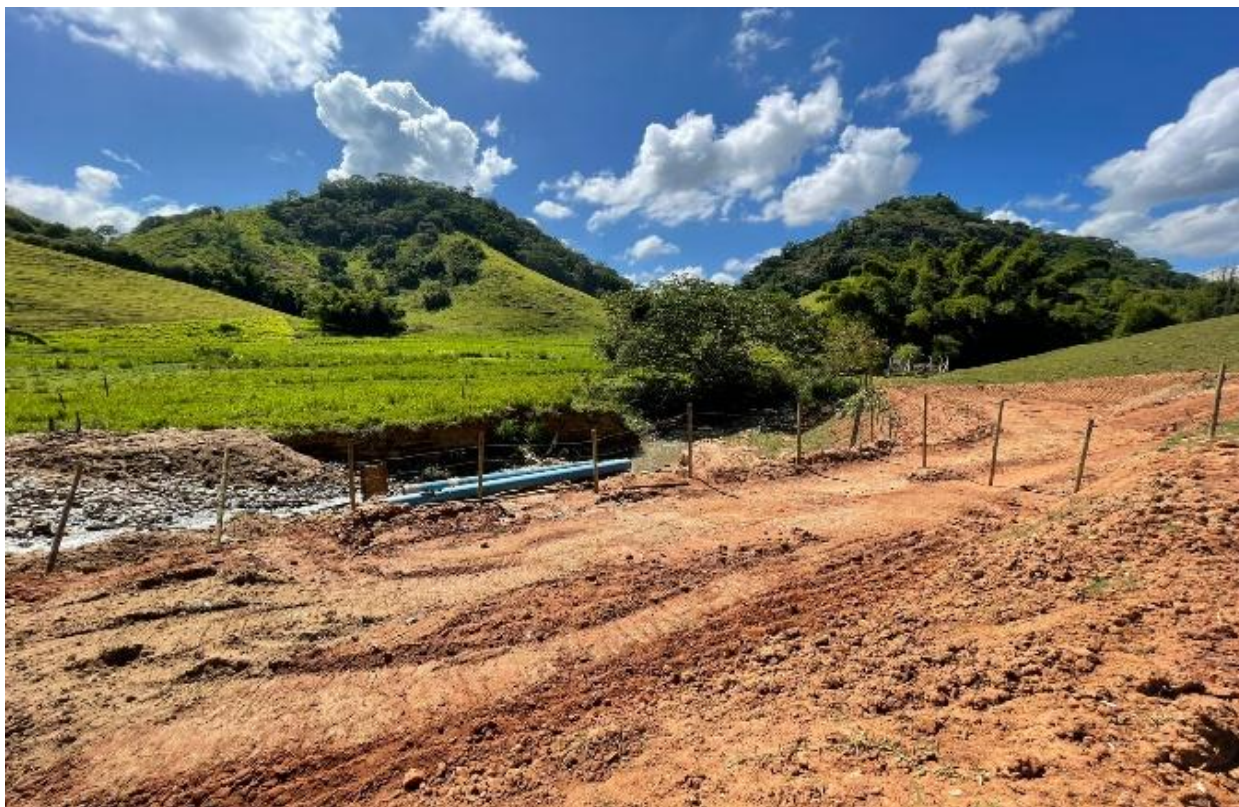
Figura 19 - Área com vegetação espaçada e locais de pasto.

Assim como em demais áreas do domínio da Mata Atlântica, o Espírito Santo sofreu com a perda e a fragmentação do habitat, de maneira que restam apenas 8% da cobertura florestal que foi encontrada no estado no período pré-colonial (IPEMA, 2005). Como historicamente a cobertura vegetal do município de Muqui vem sendo retirada para atividades agrícolas, a vegetação se mostra pouco atraente para a fauna silvestre terrestre, especialmente no local previsto para a implantação do projeto. Em geral áreas antropizadas abrigam exemplares de fauna com alta plasticidade e tolerância à impactos ambientais, como espécies generalistas de anfíbios, reptéis, mamíferos e aves. Destacam-se a Figura 19 e a Figura 20, demonstram que de modo geral a área prevista para implantação do projeto encontra-se antropizada.

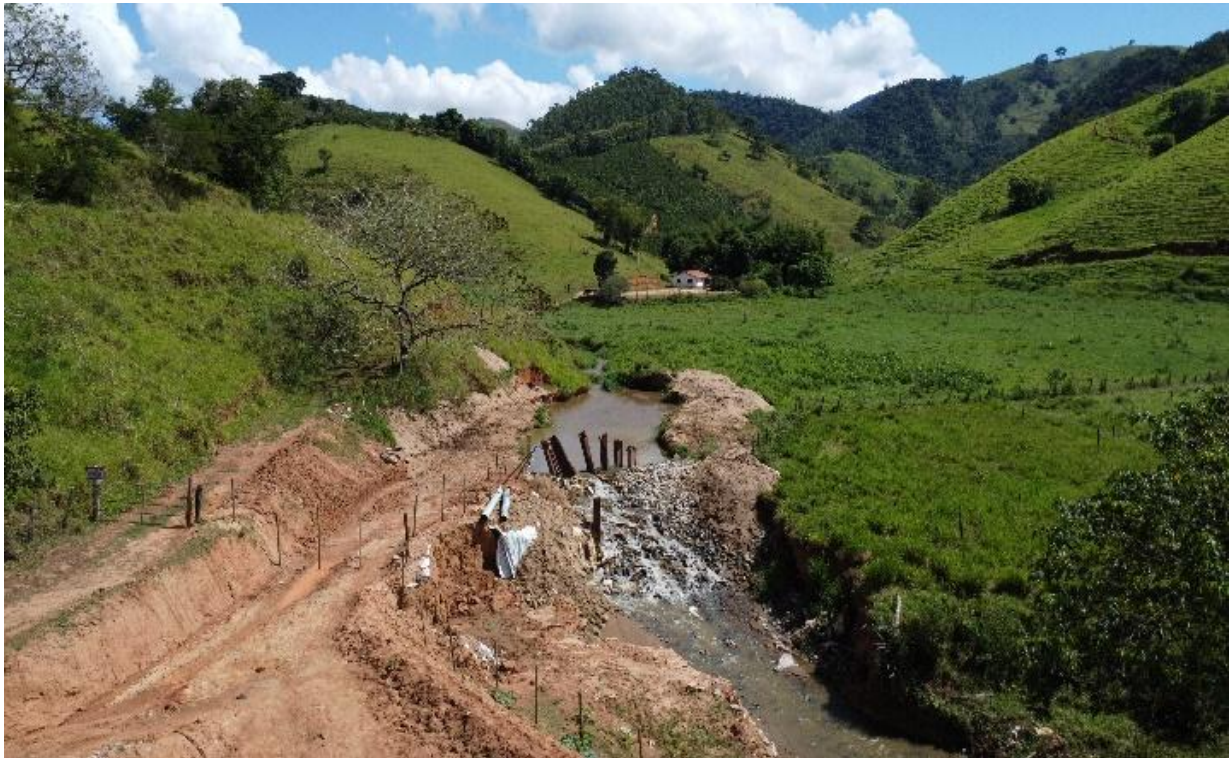
Figura 20 – Margem do rio que passará por revitalização.
