BARRAGEM DE DUAS BÔCAS

ESTADO DO ESPÍRITO SANTO

"AVALIAÇÃO DAS CONDIÇÕES ATUAIS E MEDIDAS  
SUGERIDAS PARA SEU REAPROVEITAMENTO"

503  
Relatório nº 2/138-01

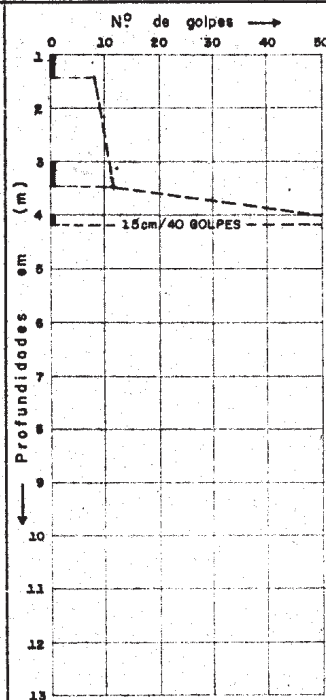
A fenda encontrada durante a perfuração do furo de sondagem próximo à ombreira esquerda e os ensaios qualitativos de perdas d'água efetuados no trecho em rocha dos demais furos, mostram que o estado de fraturação da rocha também permite fugas d'água do reservatório.

| | 5,75 | | 0,42 | | Fenda (alteração de rocha). | | | | |

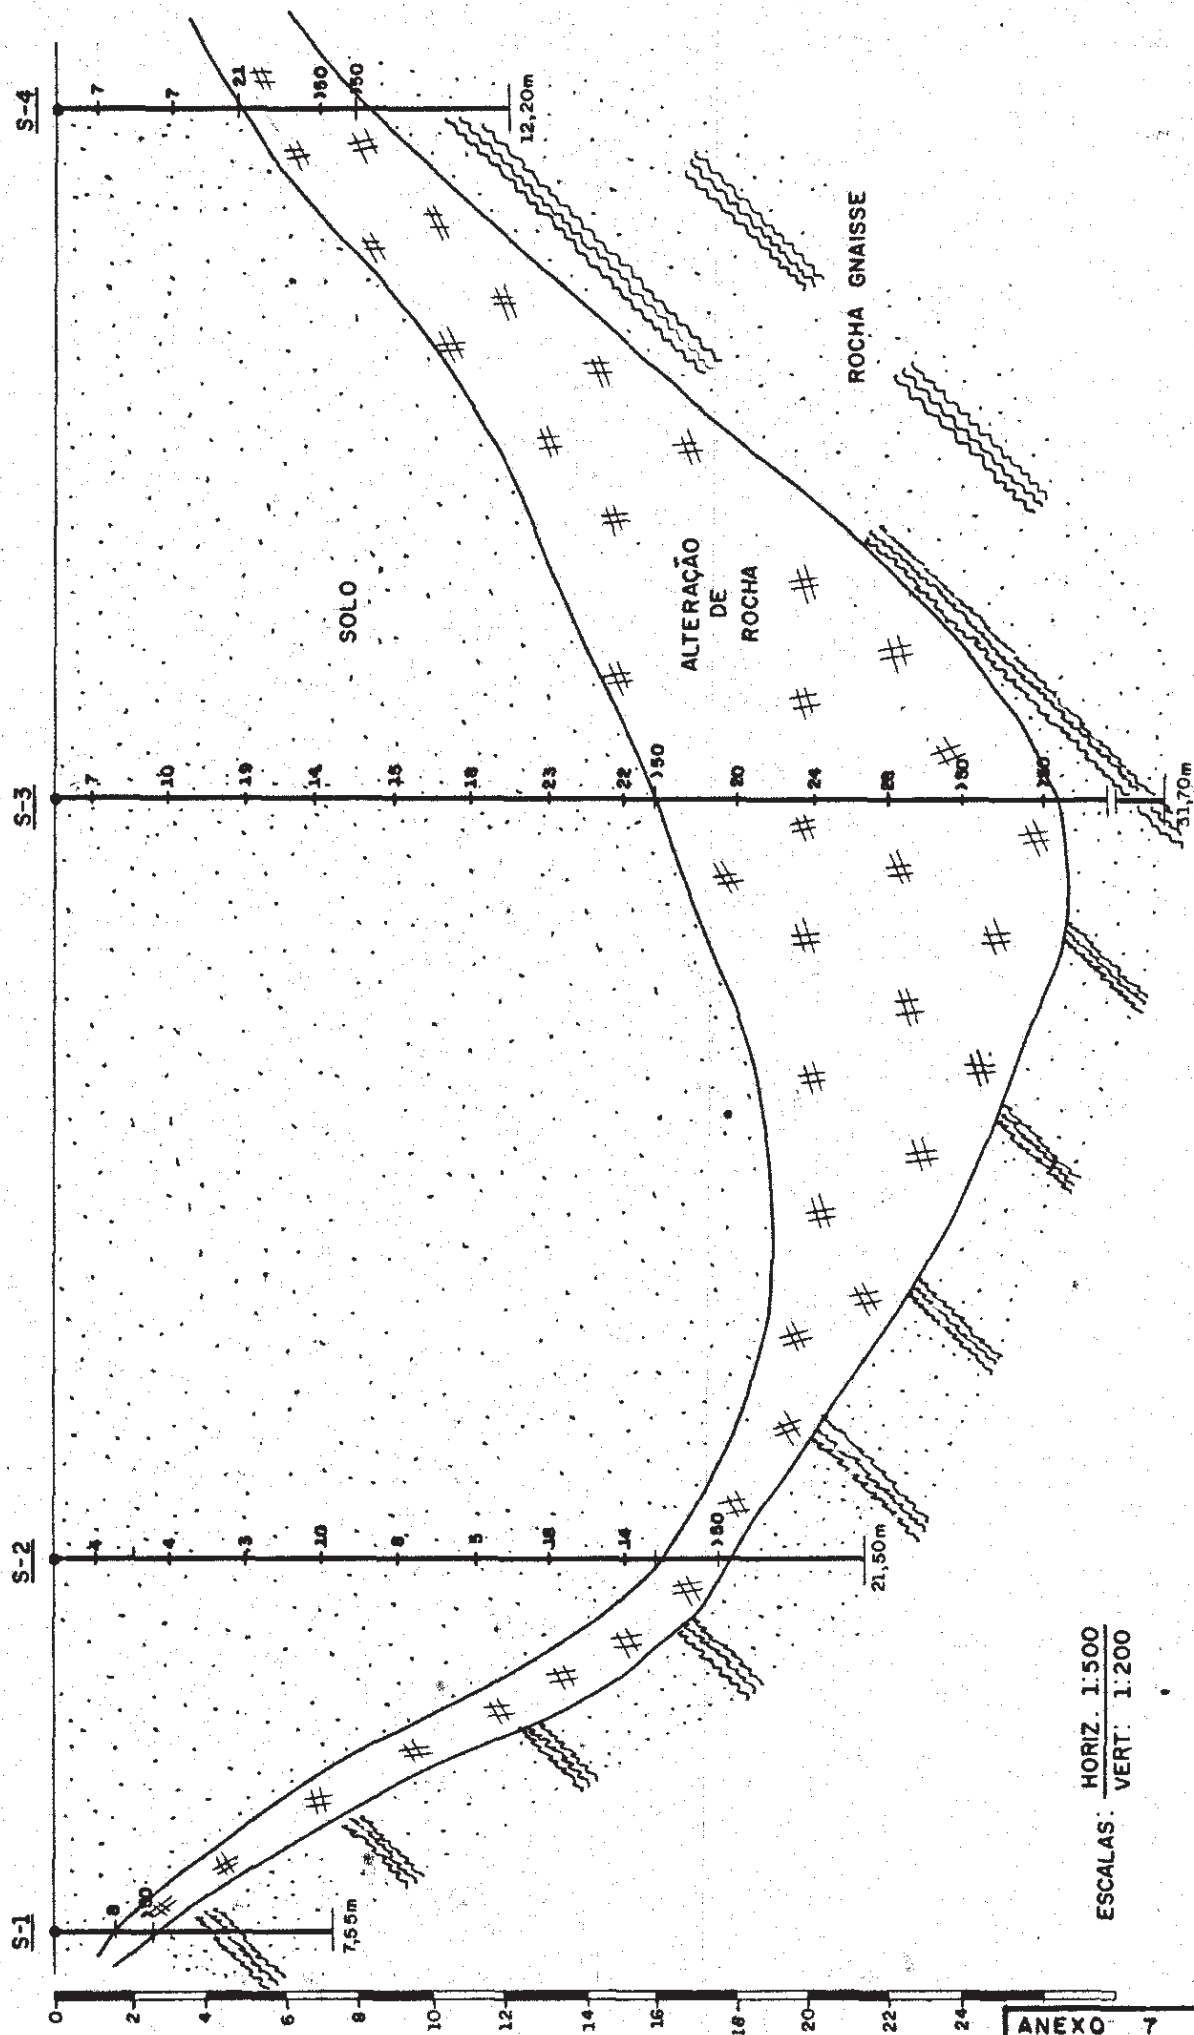
**SEÇÃO A-A**  
ENSAIOS DE PENETRAÇÃO (STANDARD PENETRATION TEST)

No trecho próximo à ombreira direita, onde já ocorreu um escorregamento no talude de montante, evidencia-se um processo de "piping" em desenvolvimento. Os ensaios de penetração efetuados durante a execução do furo de sondagem neste local, apresentam número pequeno de golpes até a cota situada a apenas cerca de 3 metros acima da fundação.

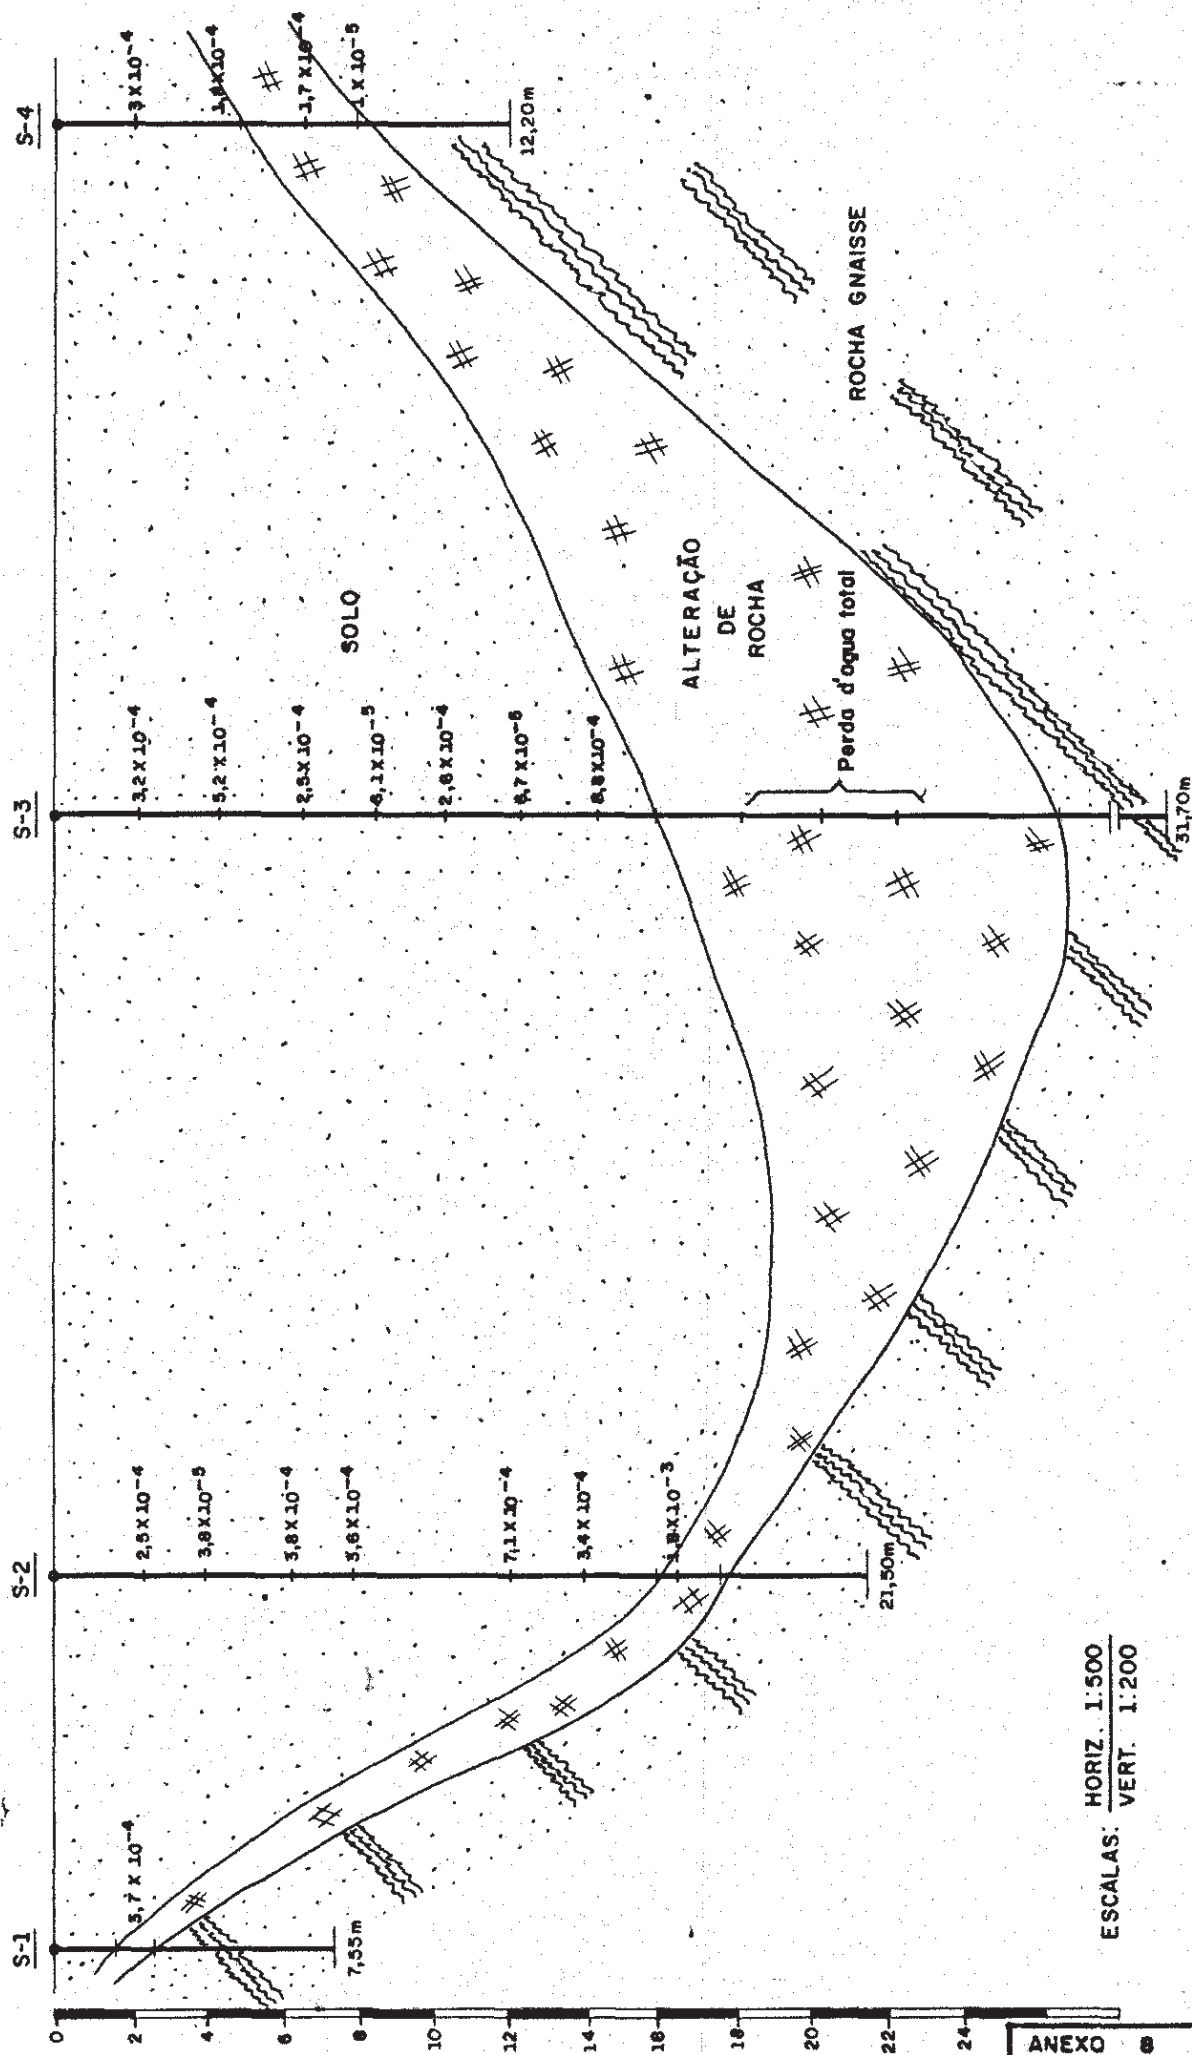
**SEÇÃO A-A**  
ENSAIOS DE PERMEABILIDADE "IN SITU"

Os valores do coeficiente de permeabilidade "in situ" em diversos pontos do interior do maciço, fornecidos pelos ensaios de infiltração variaram na faixa de  $4 \cdot 10^{-5}$  e  $3 \cdot 10^{-4}$  cm/seg. Entretanto, em laboratório, ensaiando-se as amostras semi-deformadas (shelbies) em células de adensamento, encontrou-se permeabilidade muito baixa (menor que  $10^{-6}$  cm/seg em 70 % delas). Nas amostras indeformadas, coletadas no talude de jusante, obteve-se permeabilidade entre  $10^{-4}$  e  $10^{-3}$  cm/seg e valores de grau de compactação de 80 a 86 %.

Os resultados indicam a existência de caminhos preferenciais de percolação no maciço, situação esta que se tornará ainda mais desfavorável com o enchimento do reservatório, tendo-se em conta que o material é bastante siltoso e apresenta baixo grau de compactação.
