**SERVIÇOS DE SONAGEM GEOLÓGICA PARA SUPORTE TÉCNICO AOS  
PROJETOS DE ENGENHARIA, ORÇAMENTOS E OBRAS DA REGIÃO DA  
GRANDE VITÓRIA E INTERIOR DO ESTADO DO ESPÍRITO SANTO**

**AS 009 – SONDAGEM A PERCUSSÃO NA ÁREA DE INTALAÇÃO DE EEEB-06  
PONTA DA FRUTA – VILA VELHA - ES**

## **RELATÓRIO DE SONDAGEM GEOTÉCNICA**

**LOCAL** : EEEB-06- PONTA DA FRUTA, no Município de Vila Velha

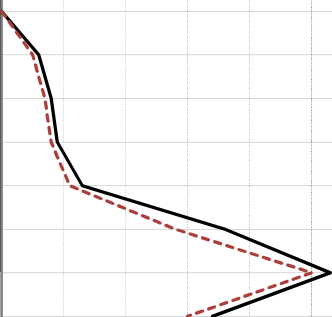
| Revestimento | Método cravação | Cota relação R.N. | Cota do N.A. | Amostras | Índice de SPT<br>iniciais/30cm | Índice SPT<br>finais/30cm | Amostras | Prof. Camadas (m) | Relatório de Sondagem | | Nº 430/2013 | |
|---|---|---|---|---|---|---|---|---|---|---|---|--|
| 2,0 | | 2,0 | | 1 | 0 | 0 | | | Argila siltosa, arenosa, média a rija, de coloração<br>variegada | | | |
| | | | | 3 | 8 | 8 | | | Silte argiloso, duro, com laterito, de coloração<br>variegada | | | |
| | | | | 5 | 11 | 13 | | 4,85 | ↑ Furo Impenetrável 7,09m<br>10 minutos = 0,02<br>10 minutos = 0,01<br>10 minutos = 0,01 | | | |
| Nível d'agua | | | | | Amostrador | | | Revestimento Ø 2 3/8 " | | Data de execução | | |
| Inicial m seco | | | | | Ø interno 1 3/8 " | | | Peso 65,0 kg | | Início 16/04/2013 | | |
| Final 1,10 m 16/04/2013 | | | | | Ø externo 2 " | | | Altura de queda 75,0 cm | | término 16/04/2013 | | |
| Obs: Sondagem paralizada na Rocha 7,09m | | | | | | | | | | | | |

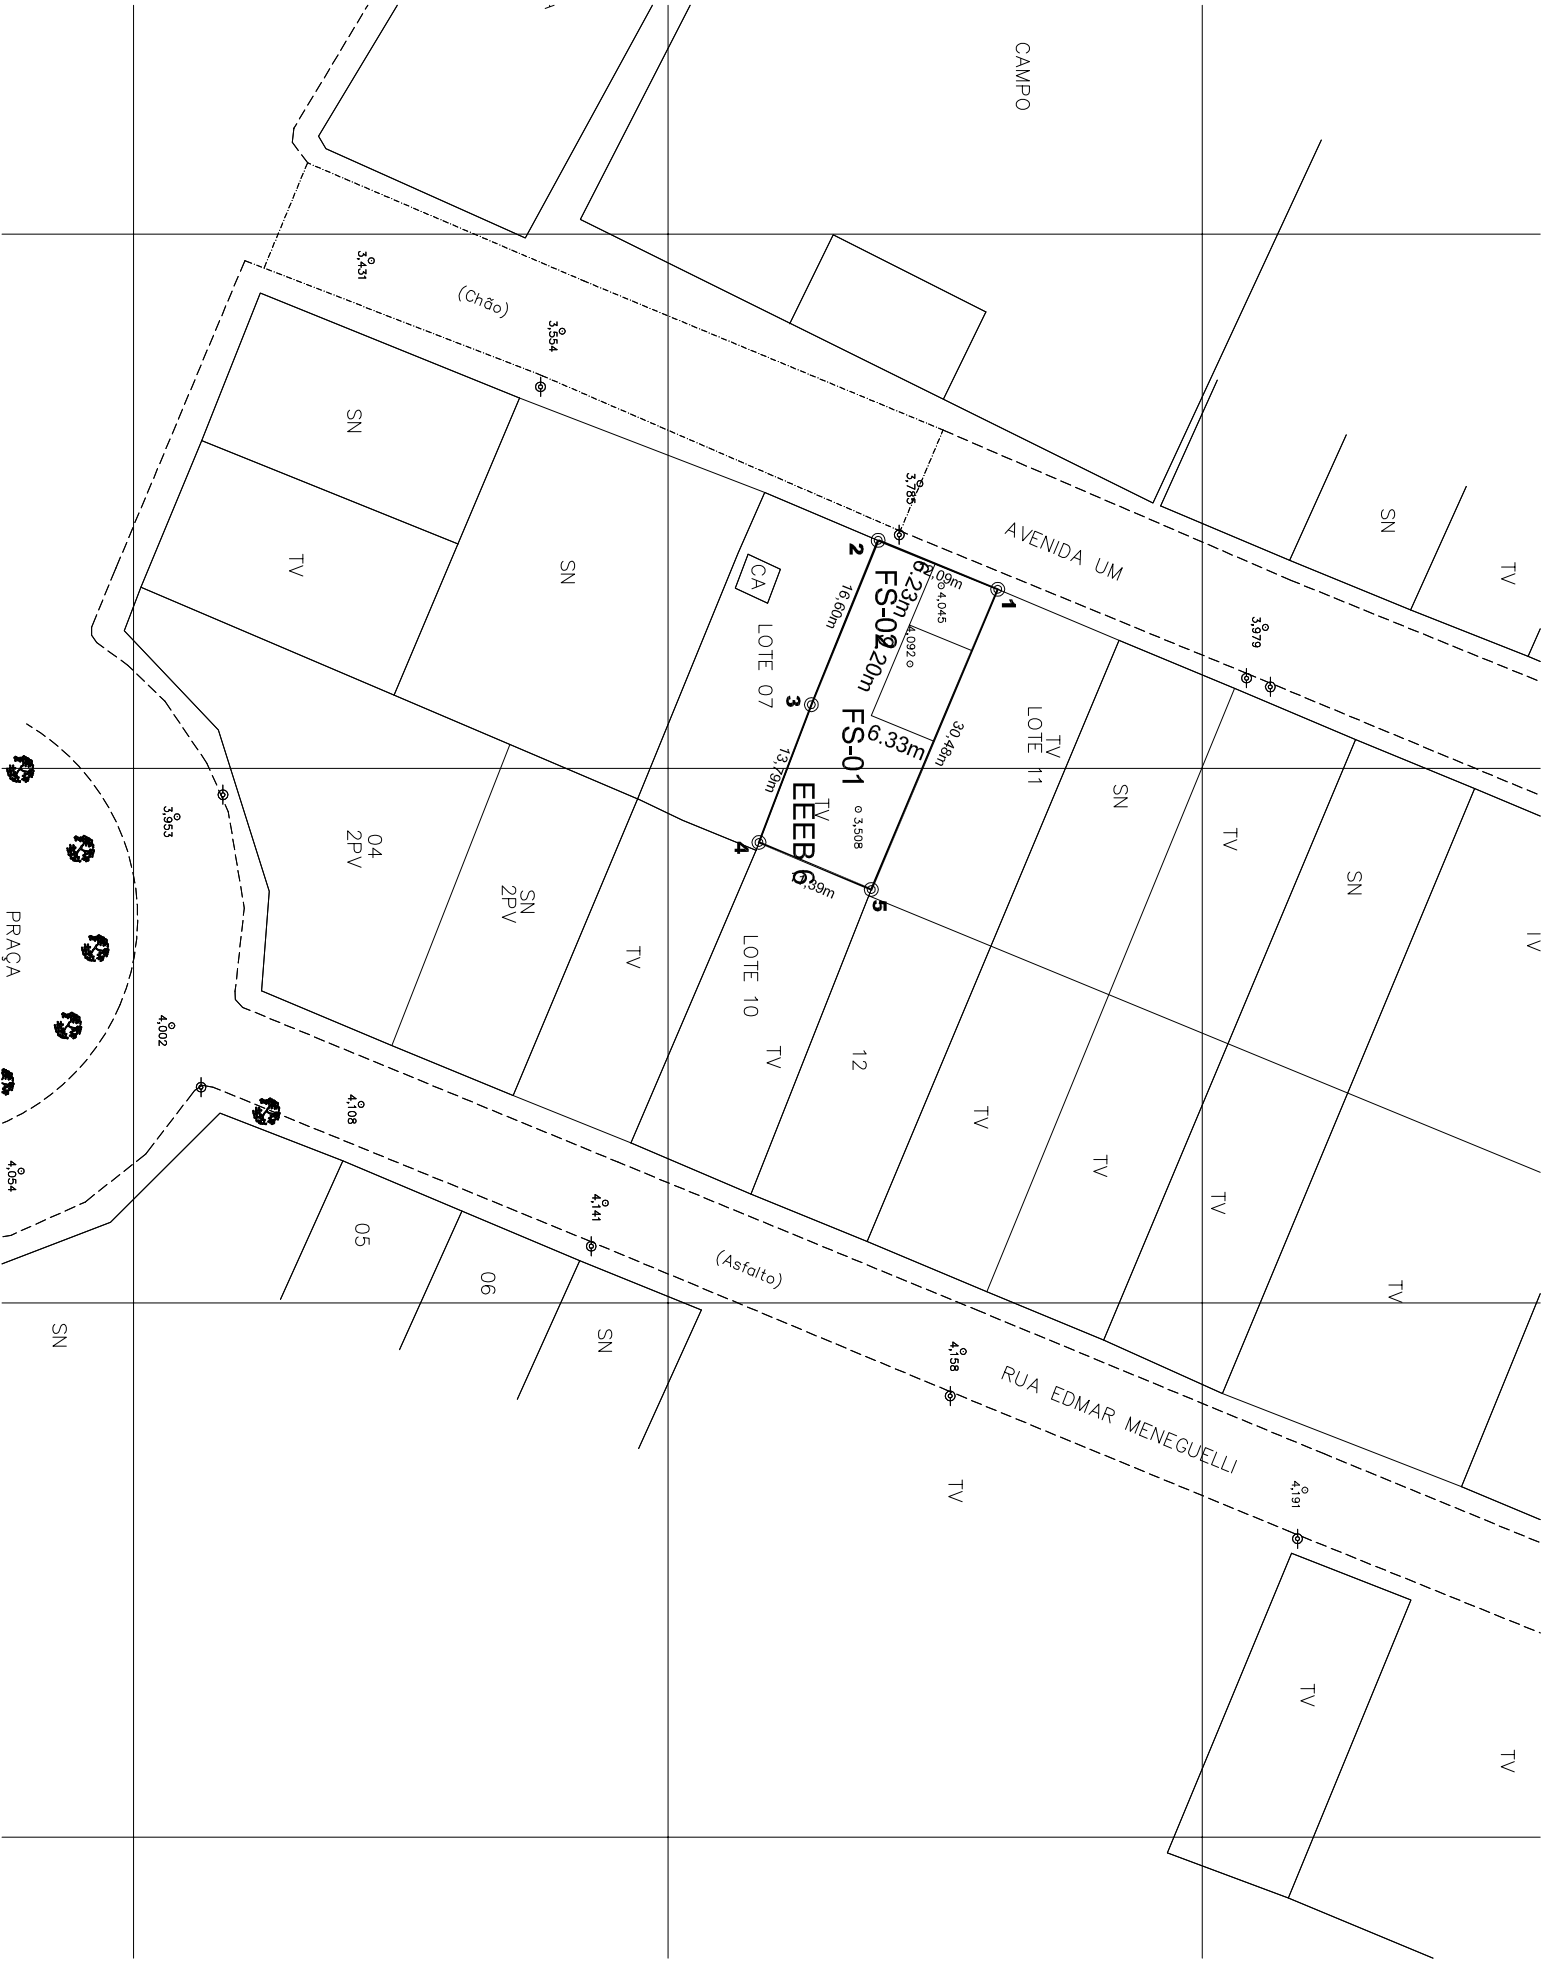
## **ANEXO 2**

### **LOCAÇÃO DOS FUROS DE SONDAGEM**
