## **SISTEMA DE ESGOTAMENTO SANITÁRIO DE VIANA/CENTRO**

**TRAVESSIA SOB LINHA FÉRREA DA  
FERROVIA CENTRO ATLÂNTICA S.A.  
KM 612 + 980 m**

### **RELATÓRIO TÉCNICO E AMBIENTAL**

**Nº CEEAL.RT.09.H.EE.002/00**

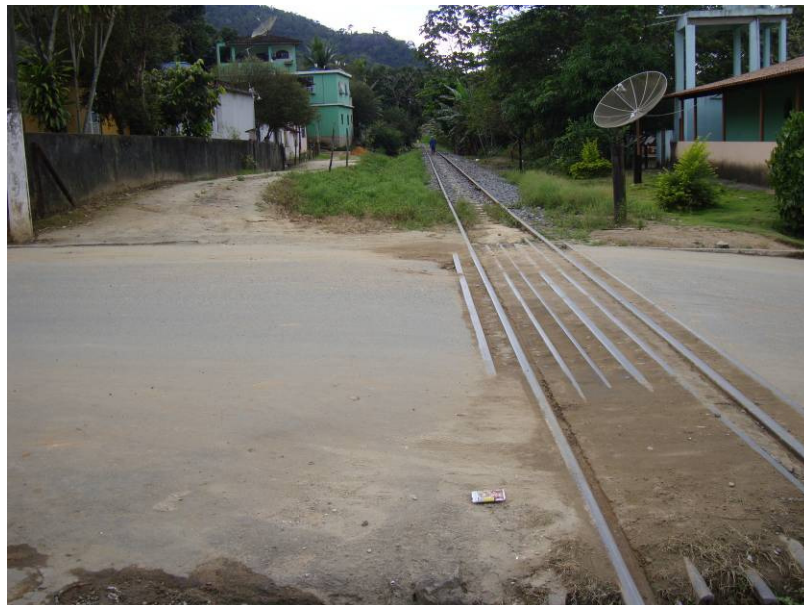
Figura 02 – Local da travessia

As fotos seguintes ilustram o local previsto para a travessia da rede, a qual beneficiará grande parte da população da área, que ocupa a faixa de domínio da ferrovia e atualmente lança seus esgotos sem tratamento algum, na rede de drenagem pluvial, ao lado da linha férrea.

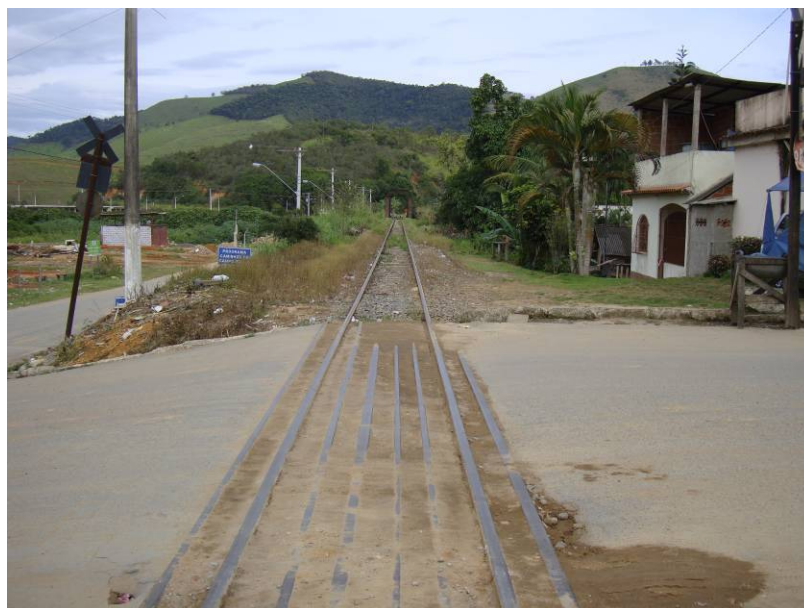
Figura 03 – Local da travessia

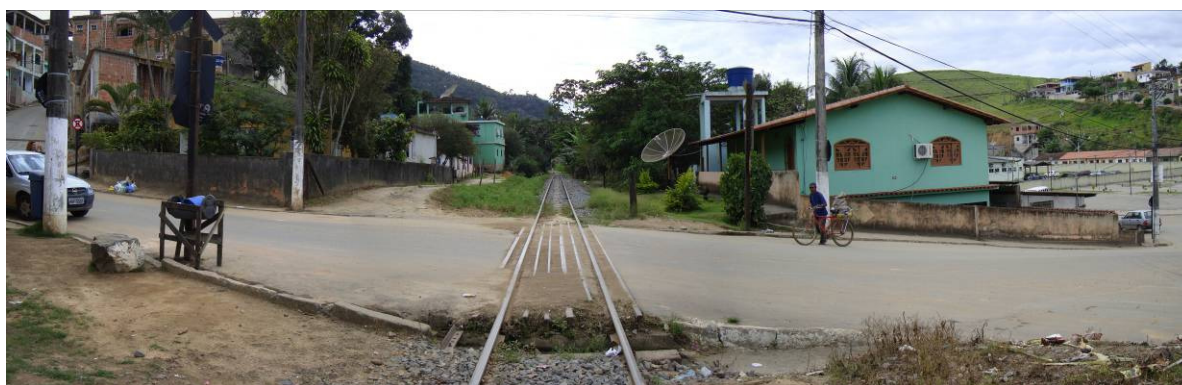
Figura 05 – Vista panorâmica do local da travessia.

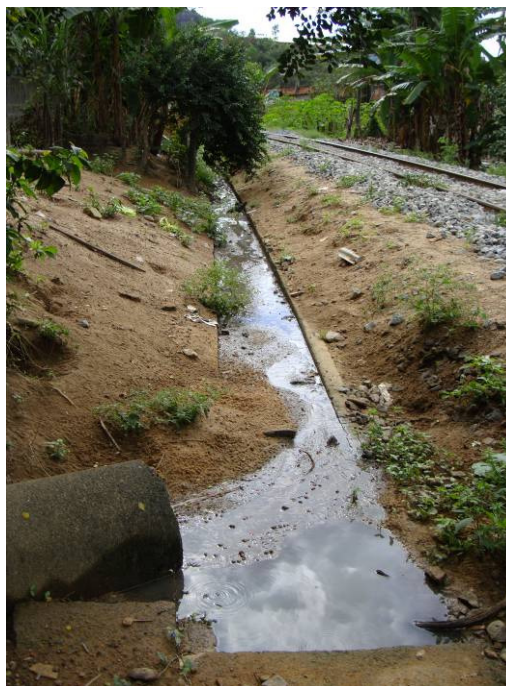
Figura 06 – Lançamento de Água Pluvial e Esgoto na canaleta da Linha Férrea.

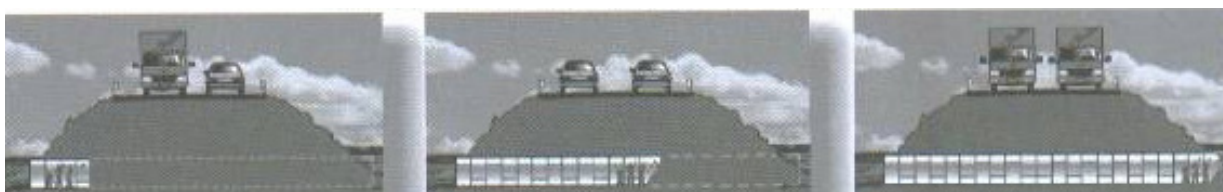
Figura 08 – Montagem de progressão rápida, sem interferências na superfície e no tráfego da região.

Consiste num sistema de revestimento com chapas de aço, que permite furações e adaptações dentro do túnel para contornar ou eliminar interferências não cadastradas que possam ser encontradas durante a execução. O sistema apresenta também altos níveis de produtividade, pois a cada segmento (anel) montado é possível a imediata escavação do anel seguinte, constituindo, assim, um método de montagem de rápida progressão, como ilustra o esquema da figura 08.

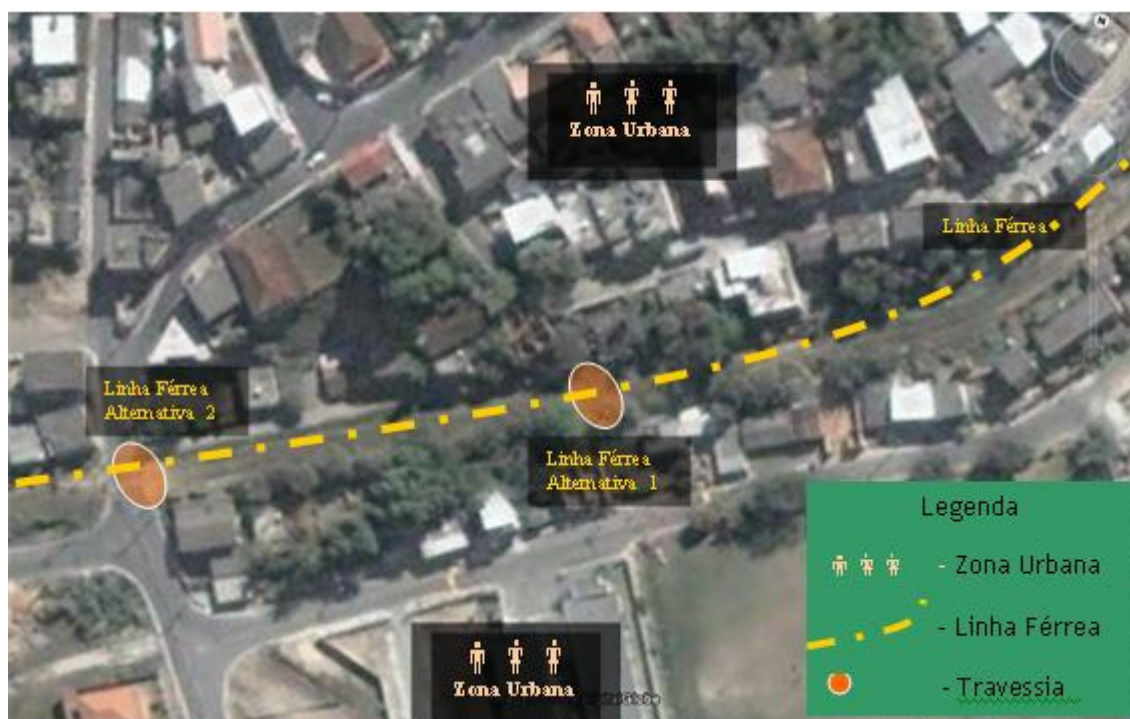
Figura 13 – Alternativas estudadas

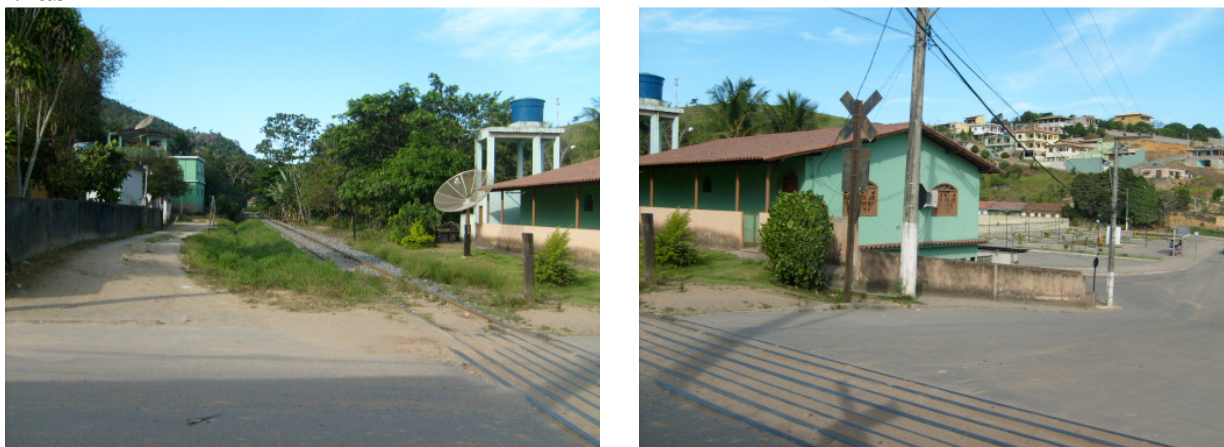
Figura 15 – Via a ser atravessada

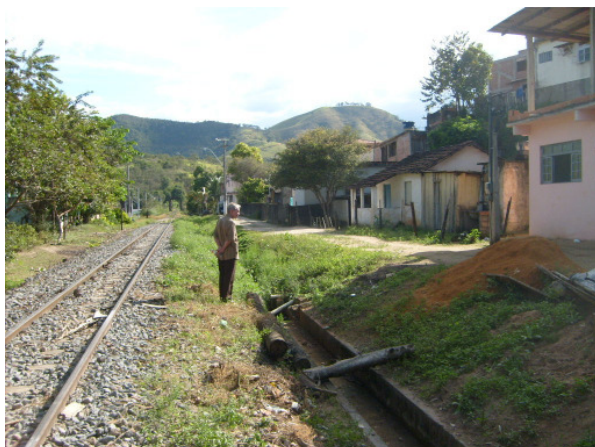
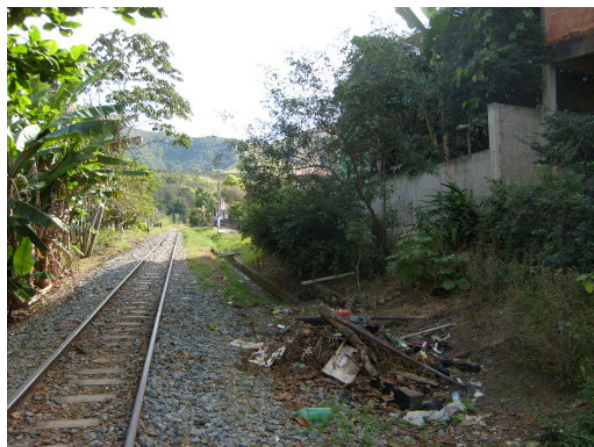
Figura 17 – A Região apresenta solo impermeabilizado devidos às ruas asfaltadas, drenagem precária e presença de resíduos sólidos lançados a céu aberto em vários pontos.
