RELOCAÇÃO DA ADUTORA DE ÁGUA  
BRUTA BENEVENTES EM FUNÇÃO DA  
OBRA DA BR101

VOLUME IV – SONDAGEM

RELATÓRIO TÉCNICO

C-052-000-00-3-SD-0001

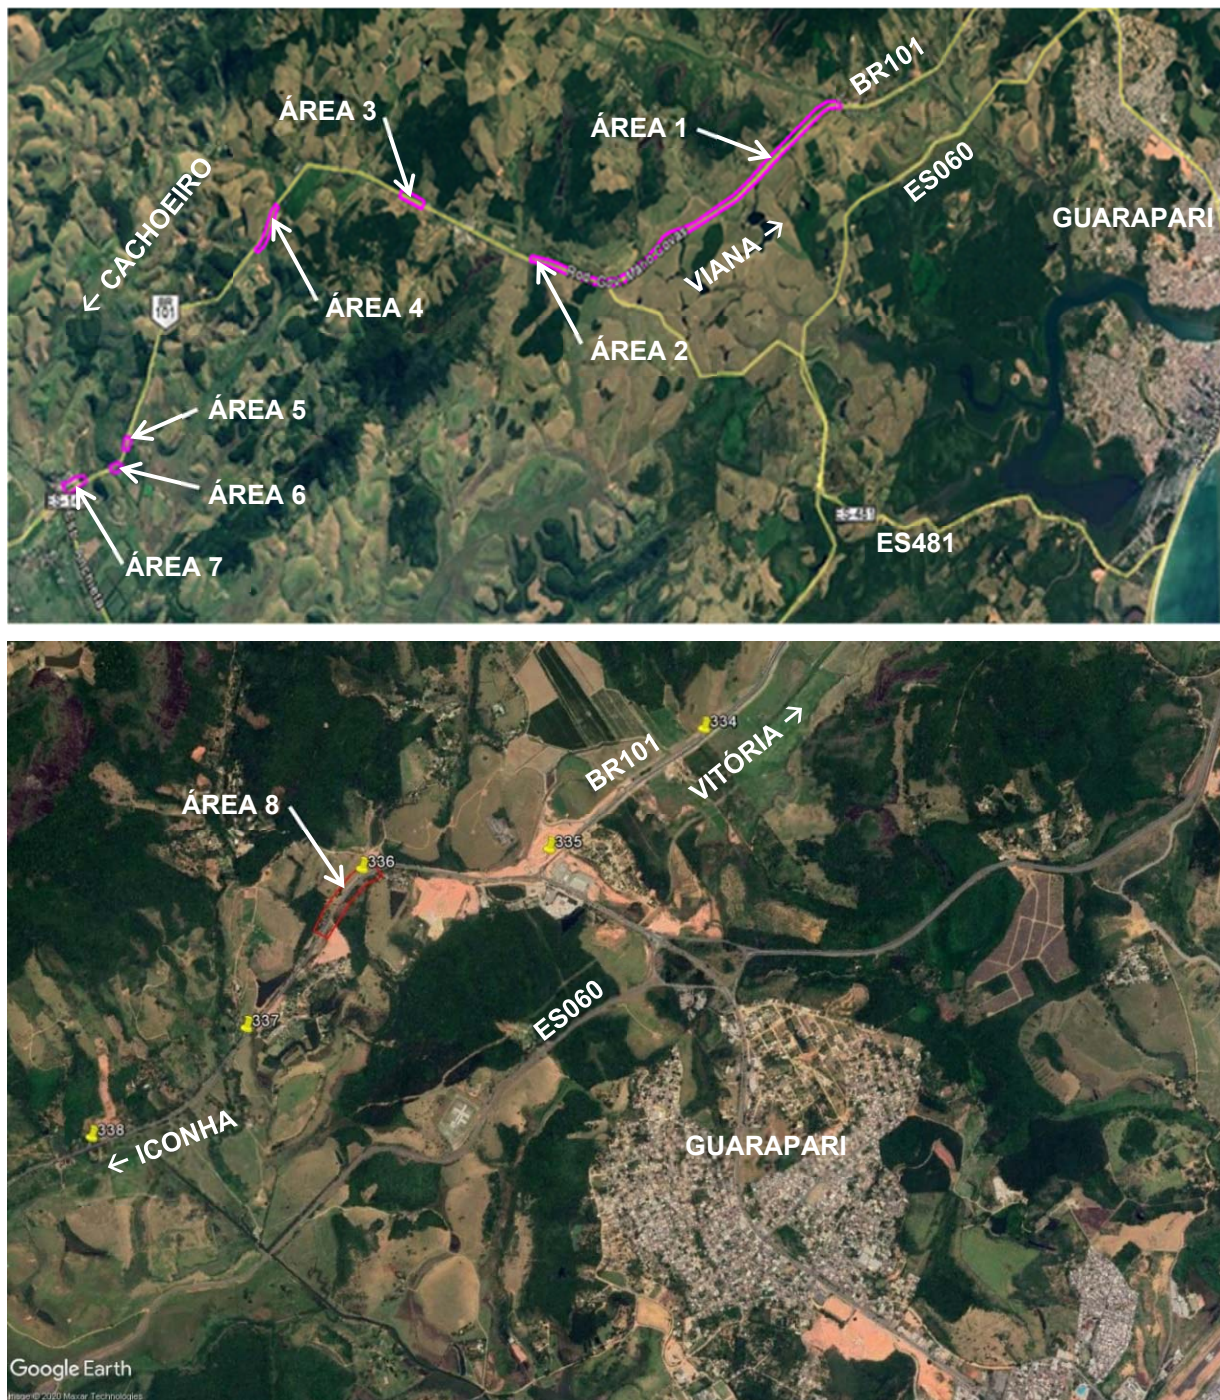
Figura 1 – Localização das 8 áreas ao longo da BR101.

A Figura 1 e a Figura 2 apresentam as áreas onde foram realizadas as sondagens.

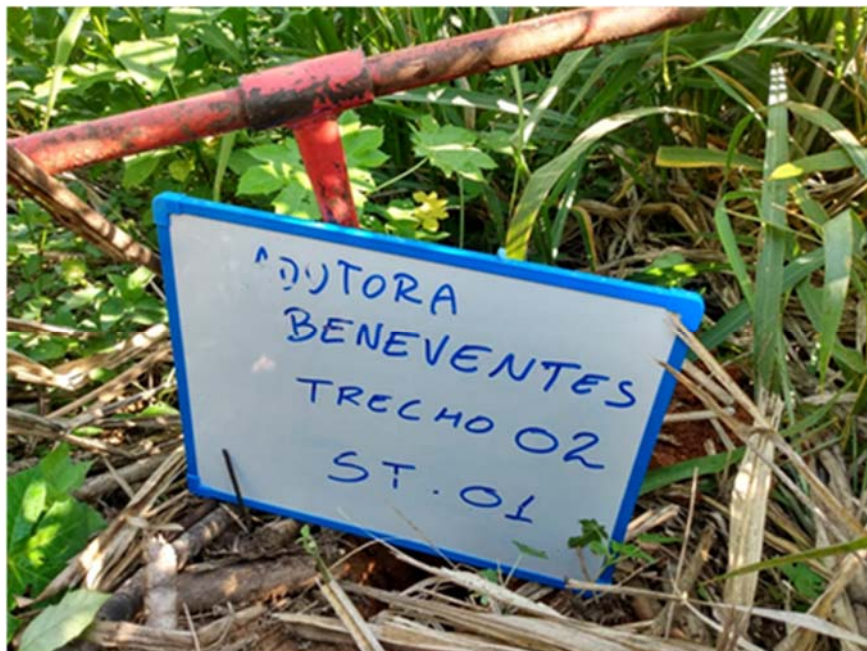
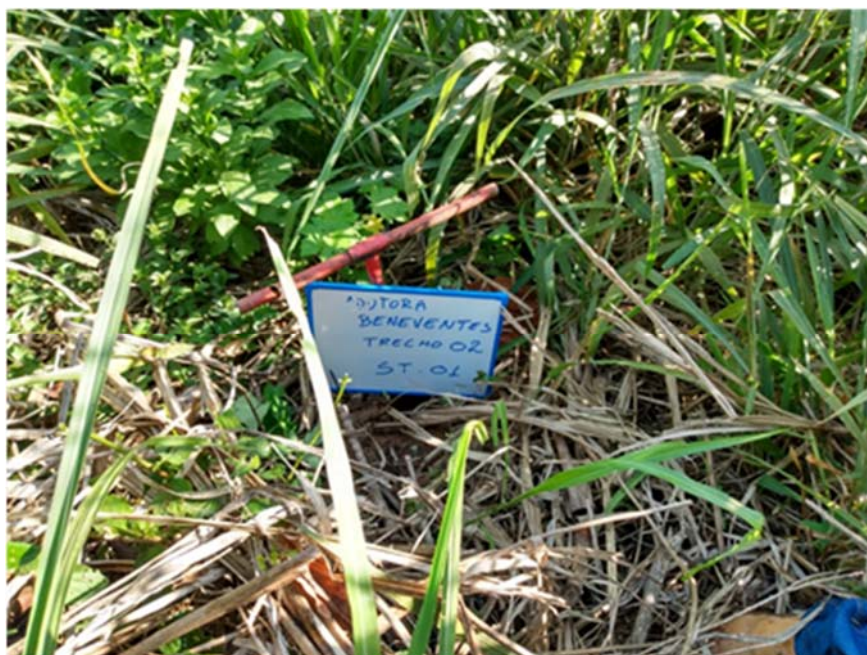
### SONDAGEM A TRADO

| BENEVENTES – SAA GUARAPARI | | | |
|---|---|---|---|
| ST-01 | 337278.0920 | 7716529.3880 | 6.600 |
