| BAIRO: | SEDE | DISTRITO: | CAÇADO |

TO: APLICAÇÃO E MELHORIA DO SISTEMA DE ESGOTAMENTO  
 SANITÁRIO DE SÃO JOSÉ DO CAÇADO  
 DE ESGOTO  
 CO

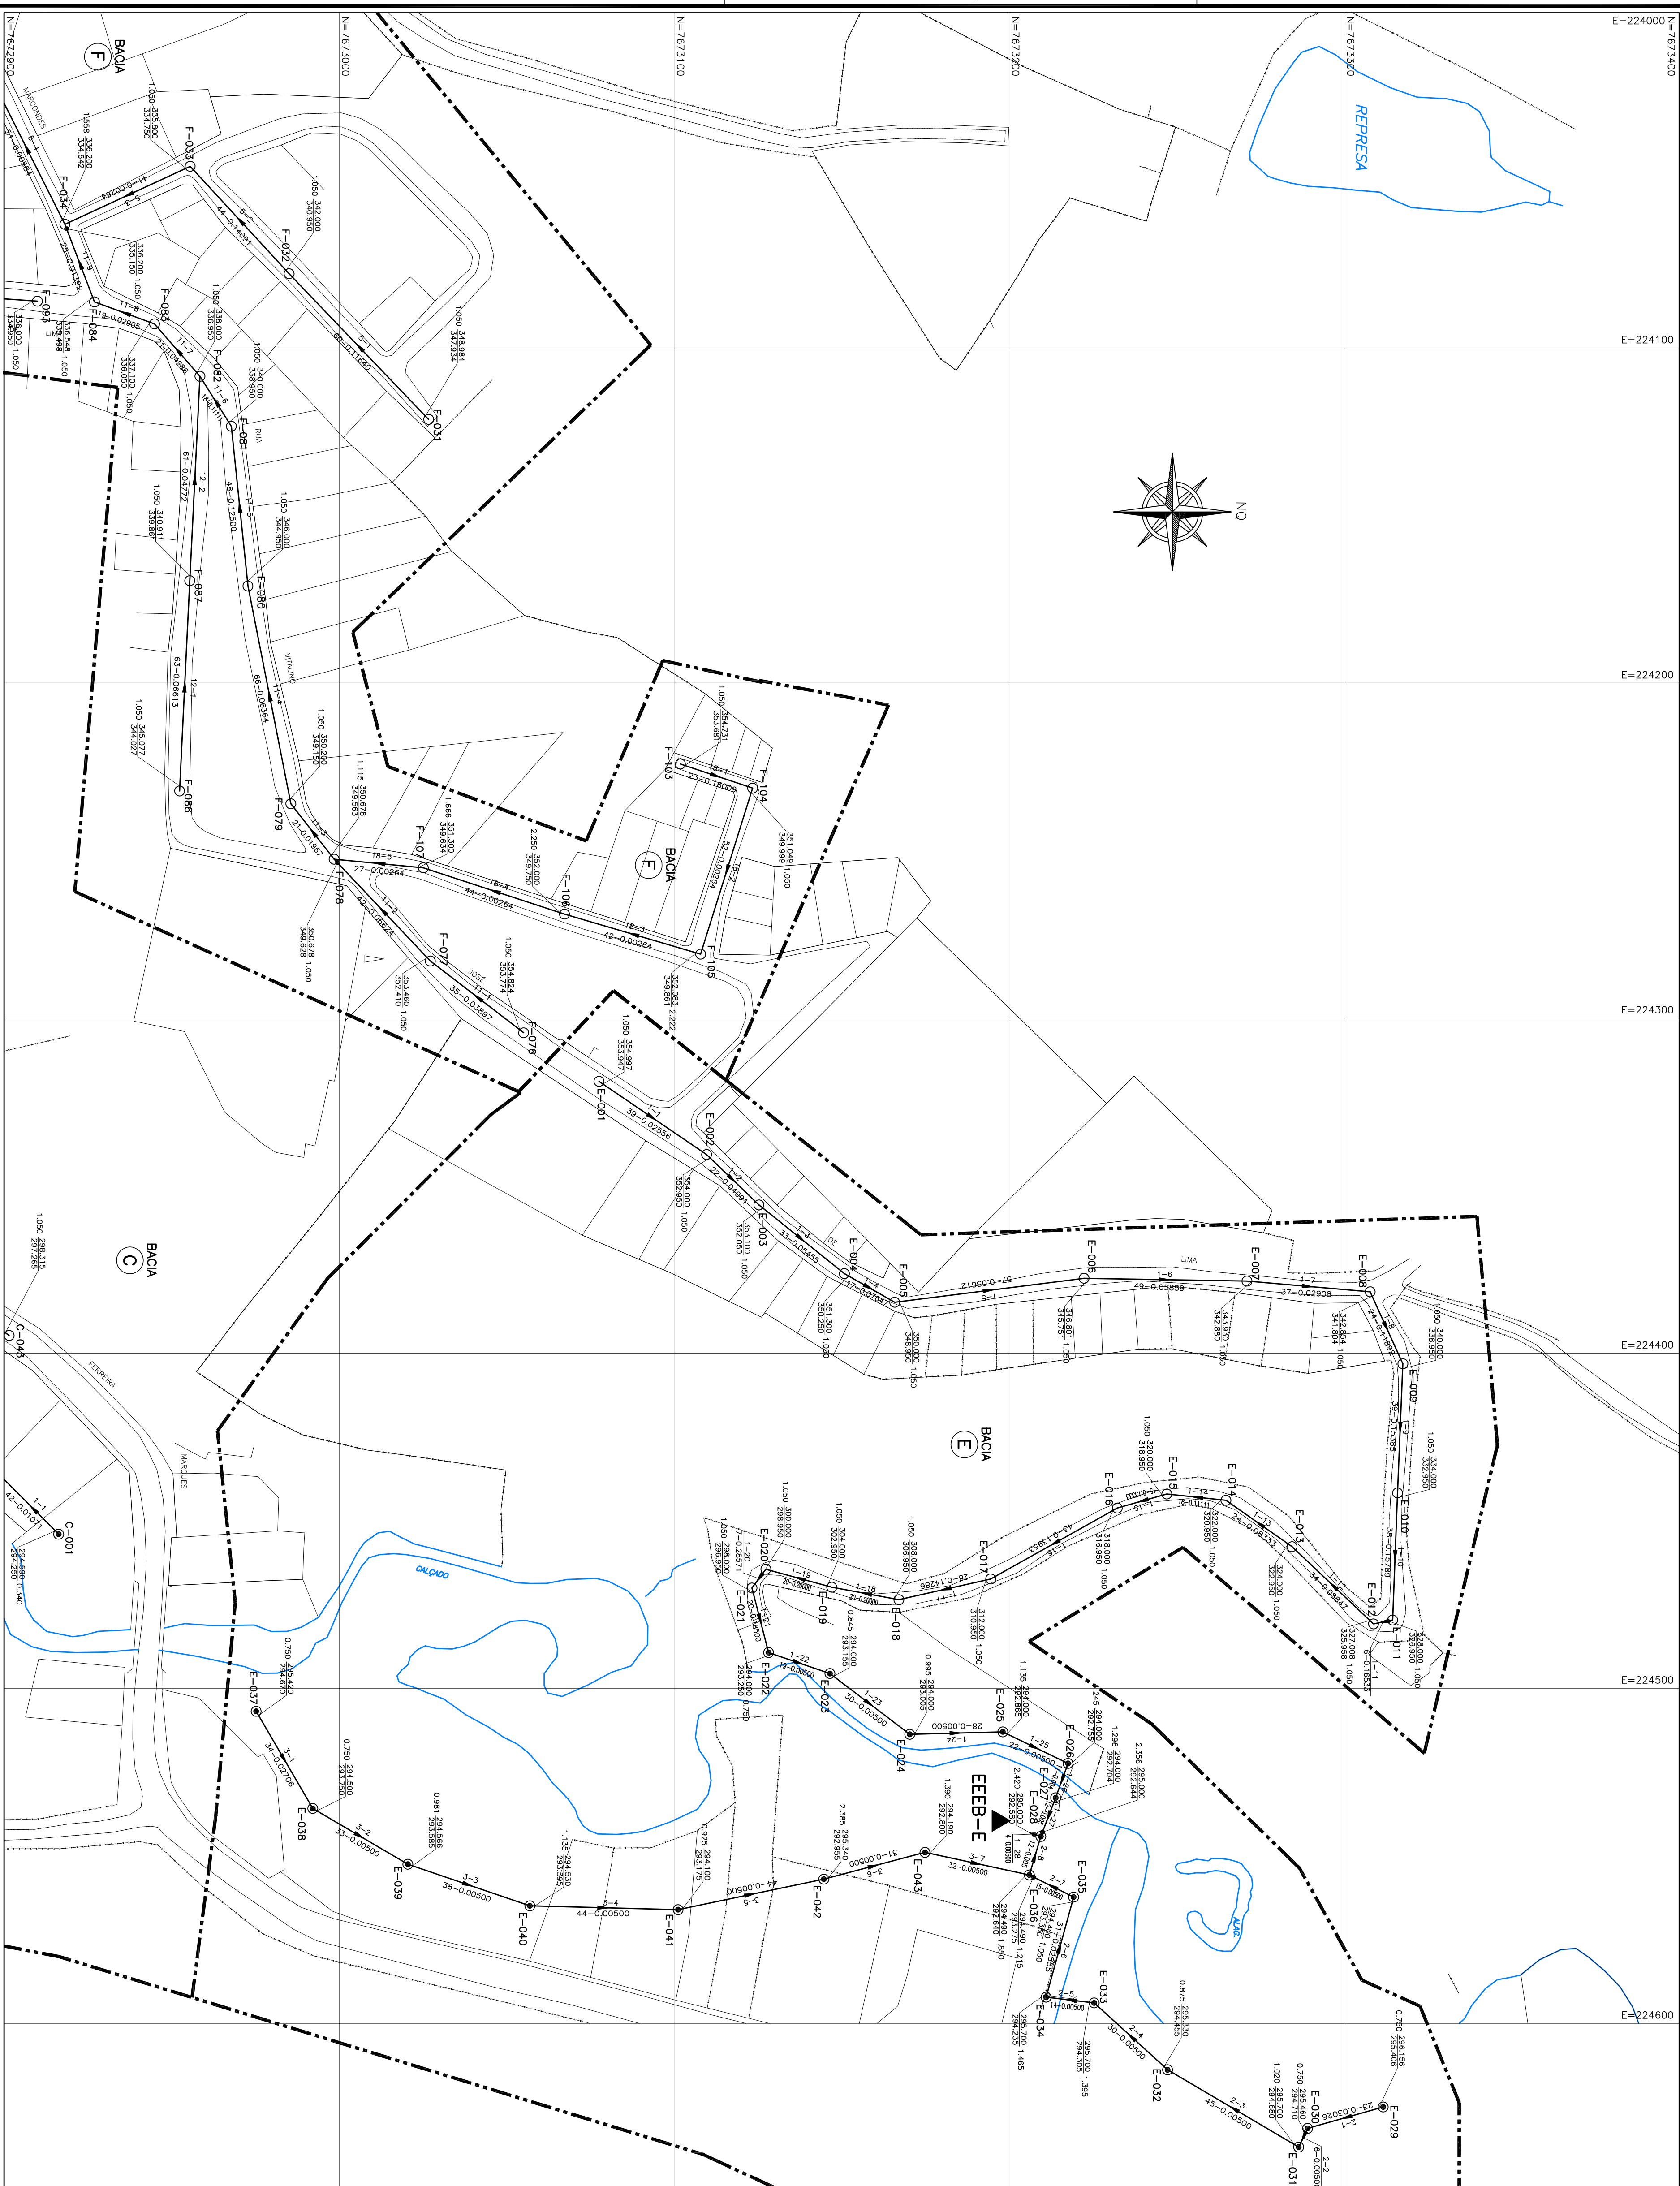
- |          | REDE CULOTIRA PROTEGIDA - 1ª ETAPA                          |

| ..... | REDE EXISTENTE |

1-A BACIA "A" POSSUI SISTEMA DE COLETA DE ESGOTO EXISTENTE, CONTUDO NÃO HÁ CADASTRO. POR ESSE MOTIVO, AS REDES EST SENDO PROJEADAS PARA QUE, NO MOMENTO DA EXECUÇÃO DA OBRA, SEJAM VERIFICADAS A COMPATIBILIDADE COM AS REDES EXISTENTES A FIM DE APROVEITA-LAS, CASO CONTRÁRIO DEVERÁ SER REECUTADAS CONFORME O PROJETO.
