ESTE DESENHO É PROPRIEDADE DA  
COMPANHIA ESPÍRITO SANTENSE DE  
SANEAMENTO – CESAN E NÃO PODE  
SER COPIADO SEM SUA AUTORIZAÇÃO.  
D

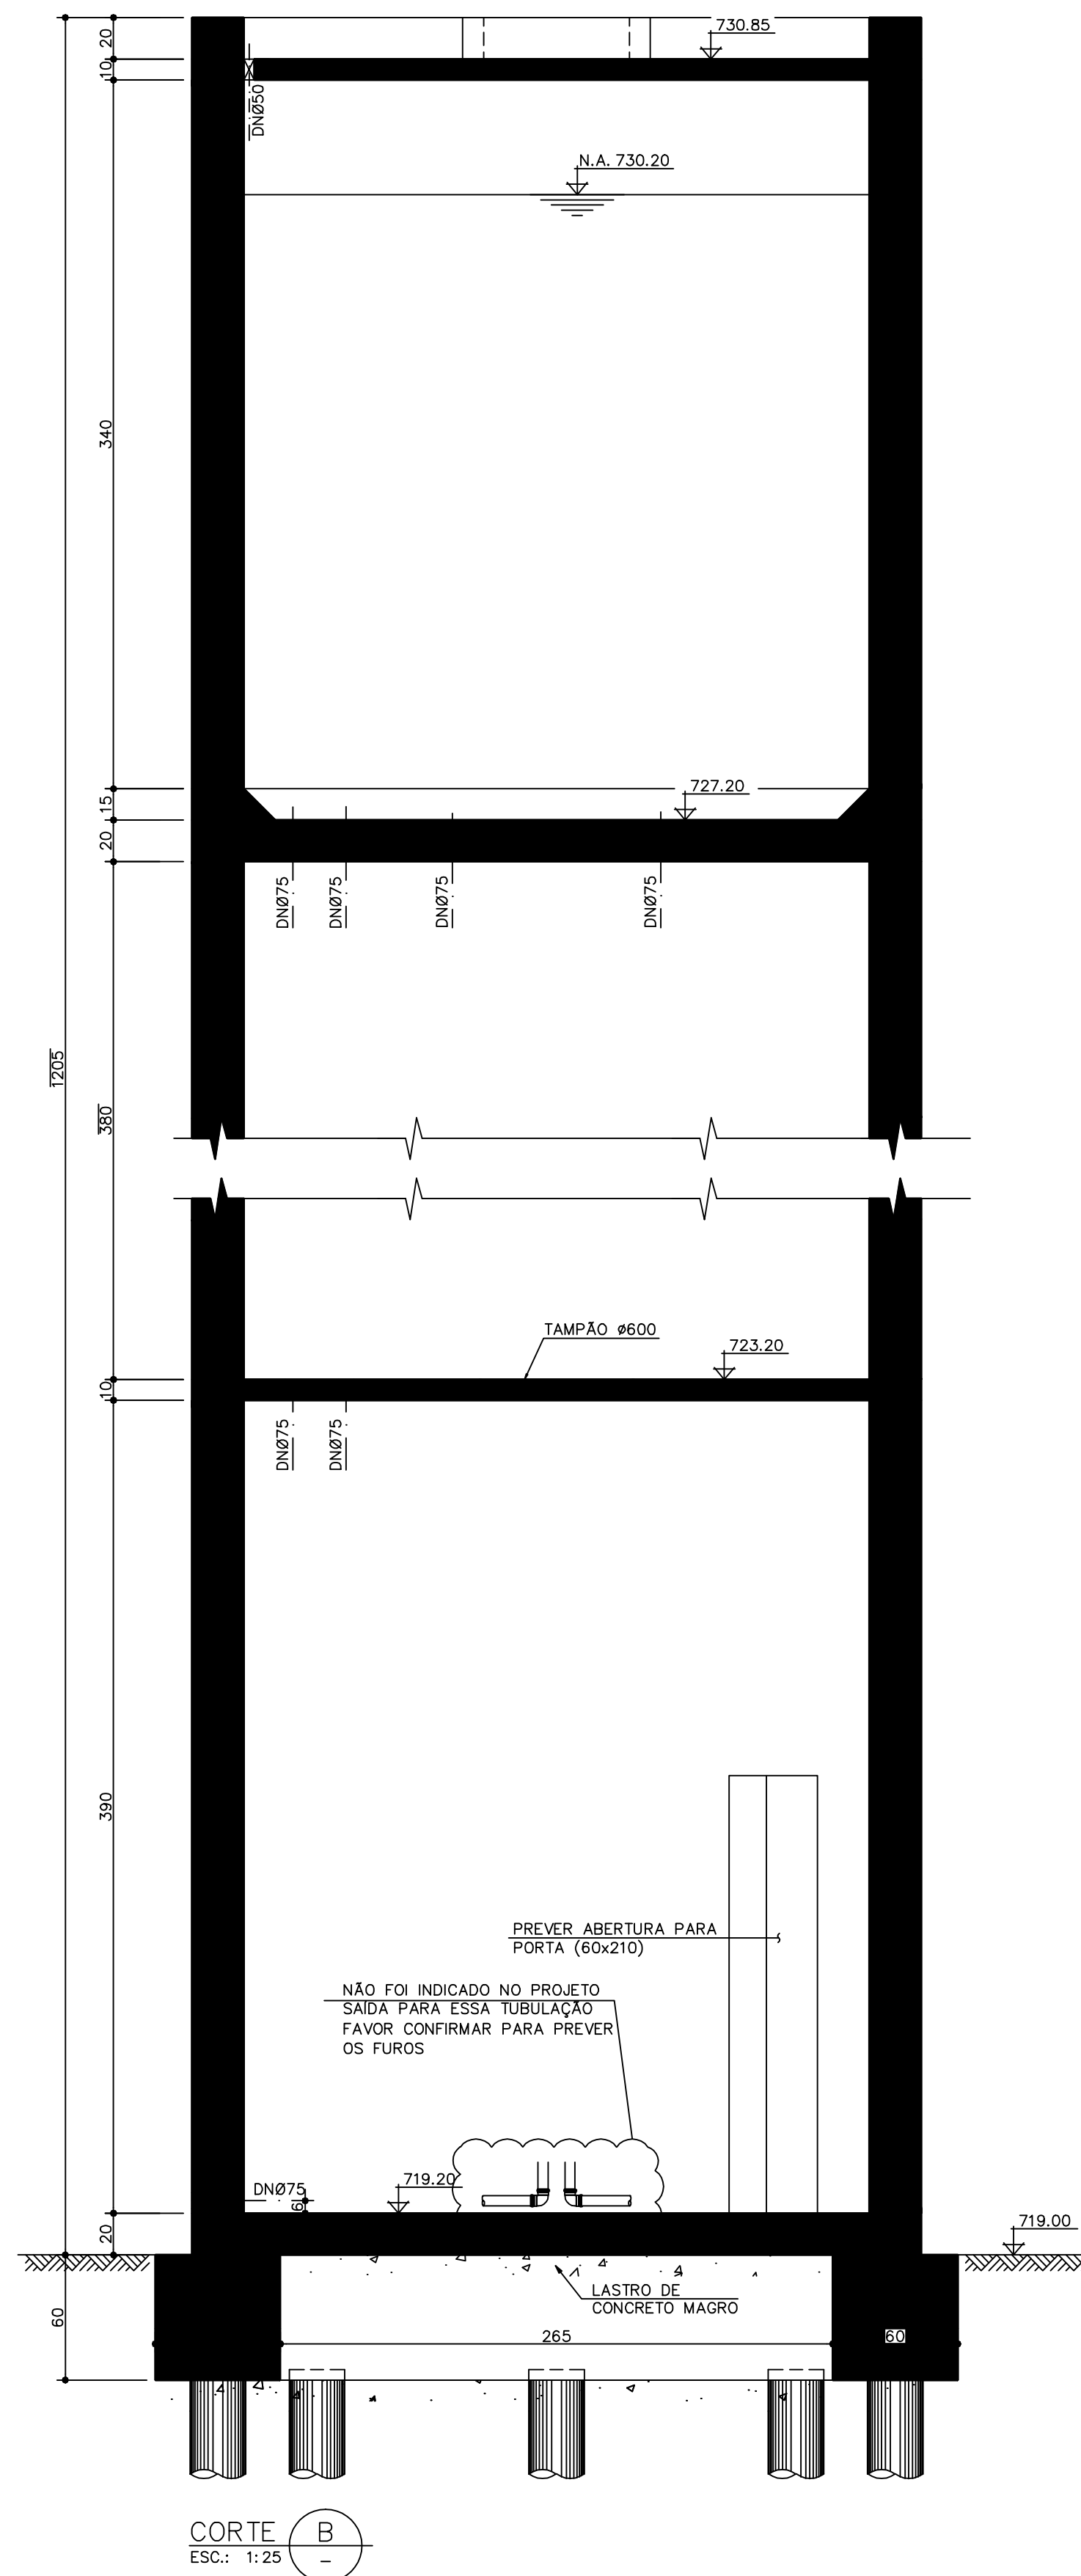
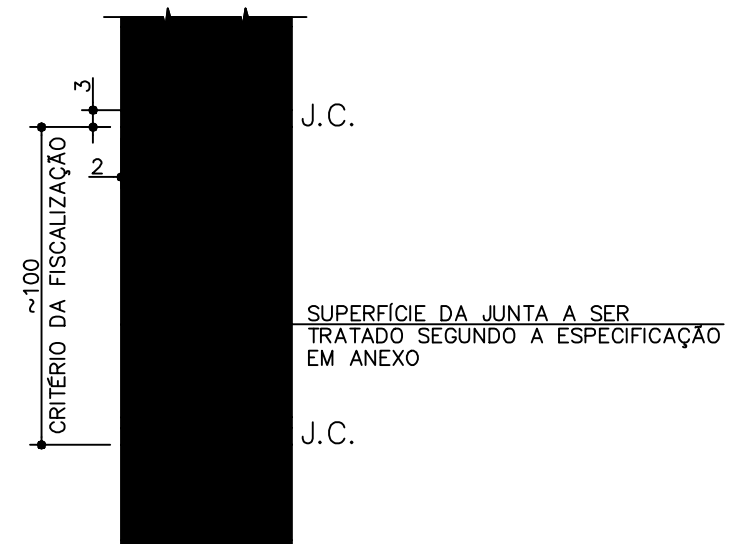
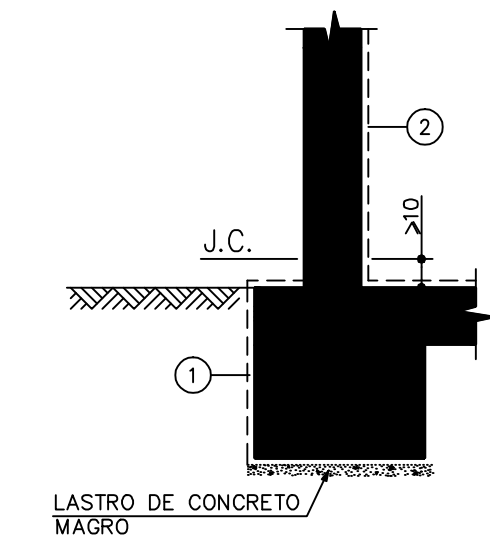
- ① - SUPERFÍCIE EM CONTATO COM A TERRA DEVERÁ SER IMPERMEABILIZADO COM PINTURA ASFÁLTICA.
- ② - SUPERFÍCIE INTERNA DA CAIXA EM QUE HAVERÁ CONTATO COM ÁGUA IMPERMEABILIZAR COM CIMENTO CRISTALIZANTE
