PLANTA BAIXA – COLETORES 11, 12 E 13  
ESC. 1:1000

ESTE DESENHO É PROPRIEDADE DA  
COMPANHIA ESPÍRITO SANTENSE DE  
SANEAMENTO – CESAN E NÃO PODE  
SER COPIADO SEM SUA AUTORIZAÇÃO.

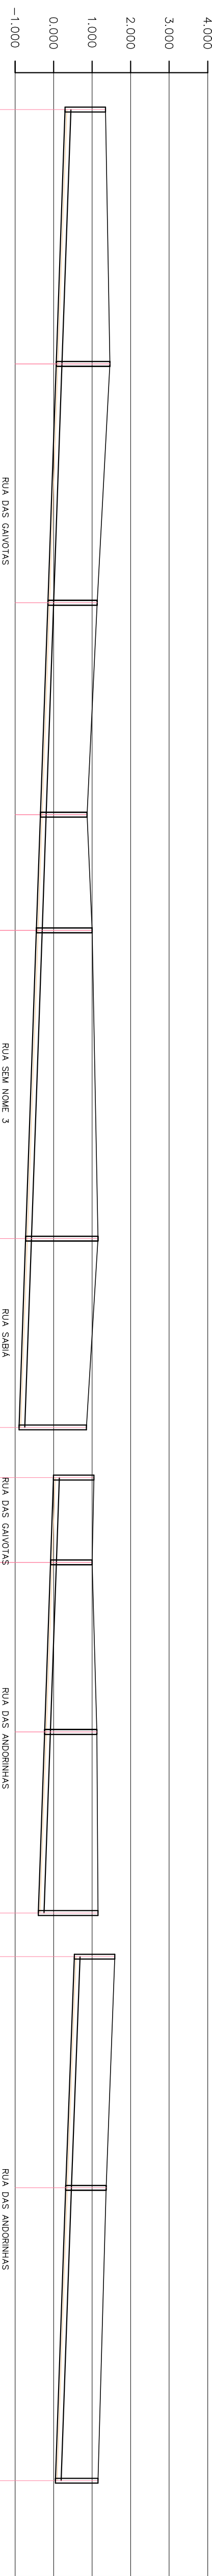
PERFIL - COLETOR 11  
ESC.: VERT.: 1:100  
HORIZ.: 1:1000

PERFIL - COLETOR 12  
ESC.: VERT.: 1:100  
HORIZ.: 1:1000

PERFIL – COLETOR 13  
ESC.: VERT.: 1:100  
HORIZ.: 1:1000
